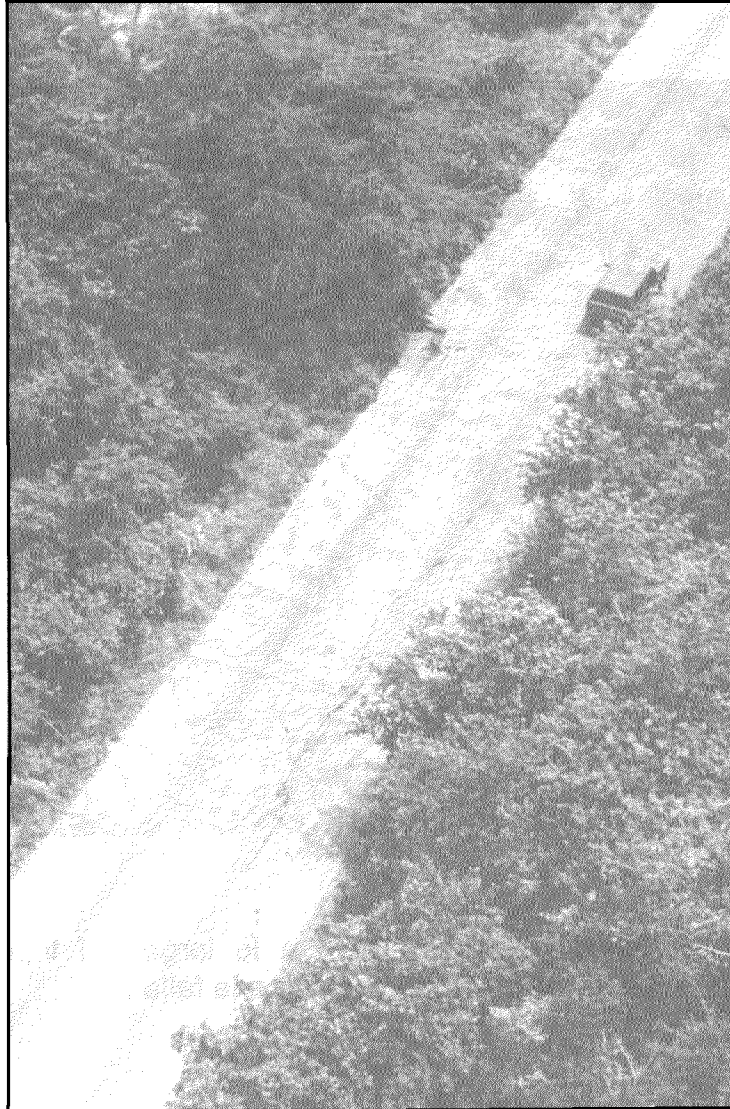
**Foto 14.** Ruptura cosísmica cortando en forma oblicua la carretera nacional.  
Muelle de Cariaco
