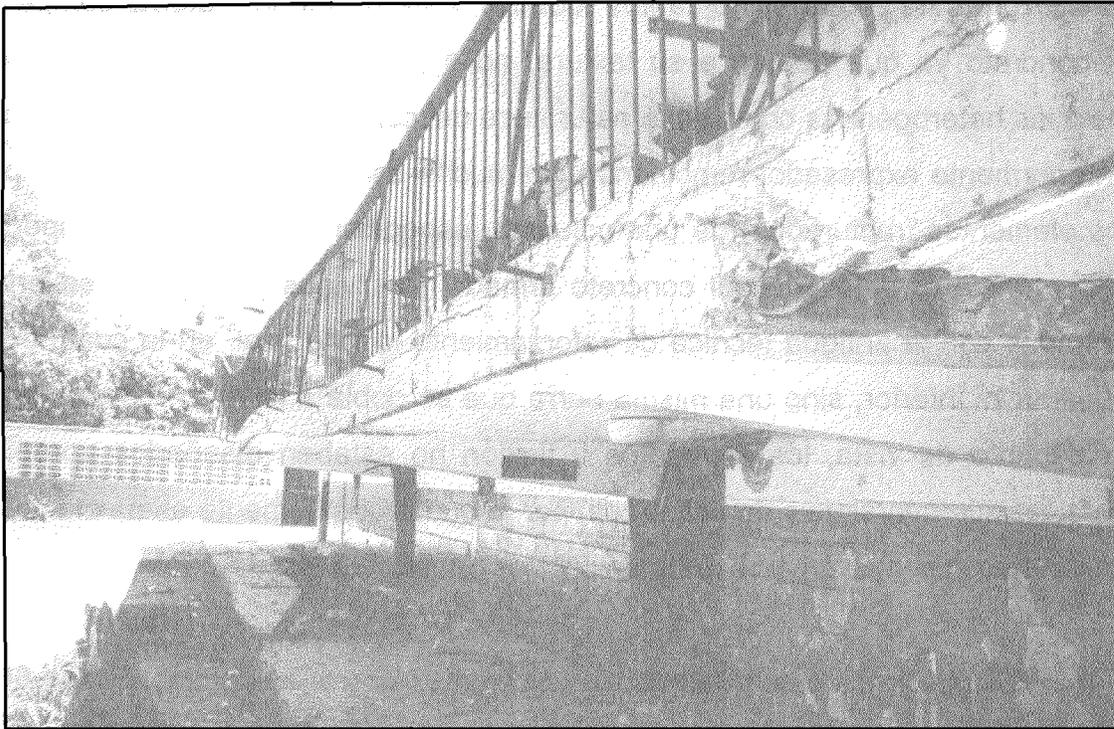
Foto 66. Deformaciones pronunciadas en la losa a causa de la onda sísmica. Escuela Valentín Valiente, Cariaco.
