## **8. OTRAS LOCALIDADES AFECTADAS**

### **8.1 Muelle de Cariaco**

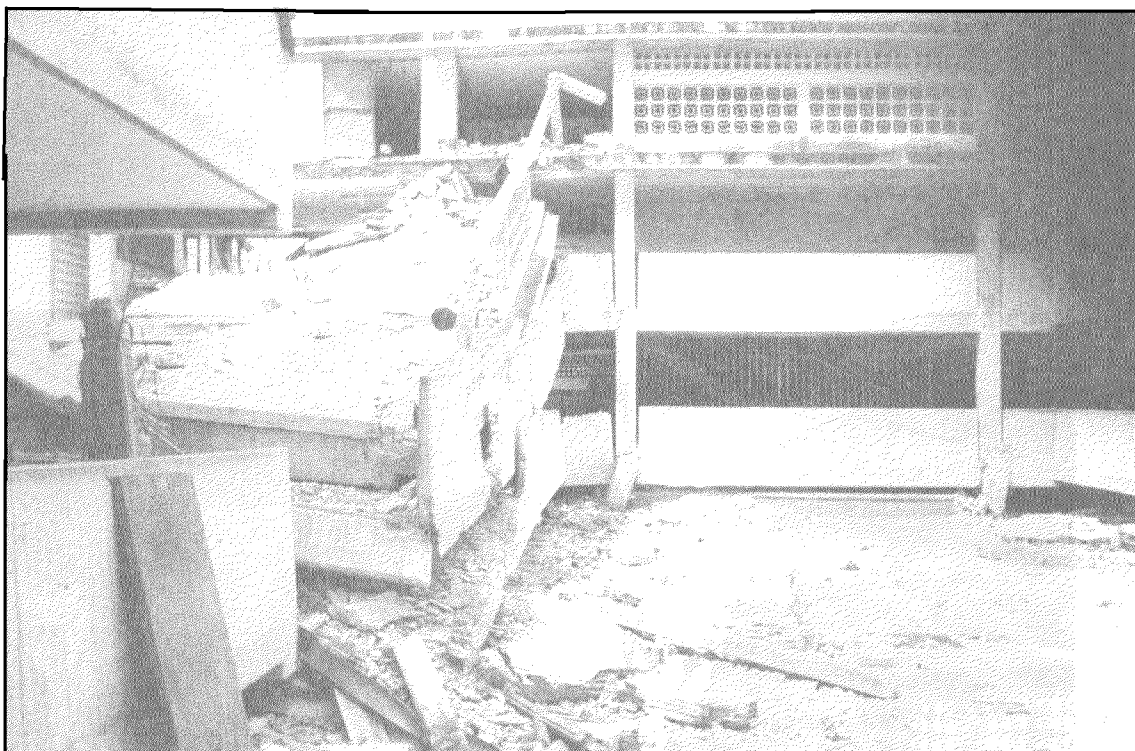
**Foto 71.** Colapso en serie de tres niveles de un ala del Liceo Raimundo Martínez, así como el colapso de las columnas de planta baja, Cariaco.

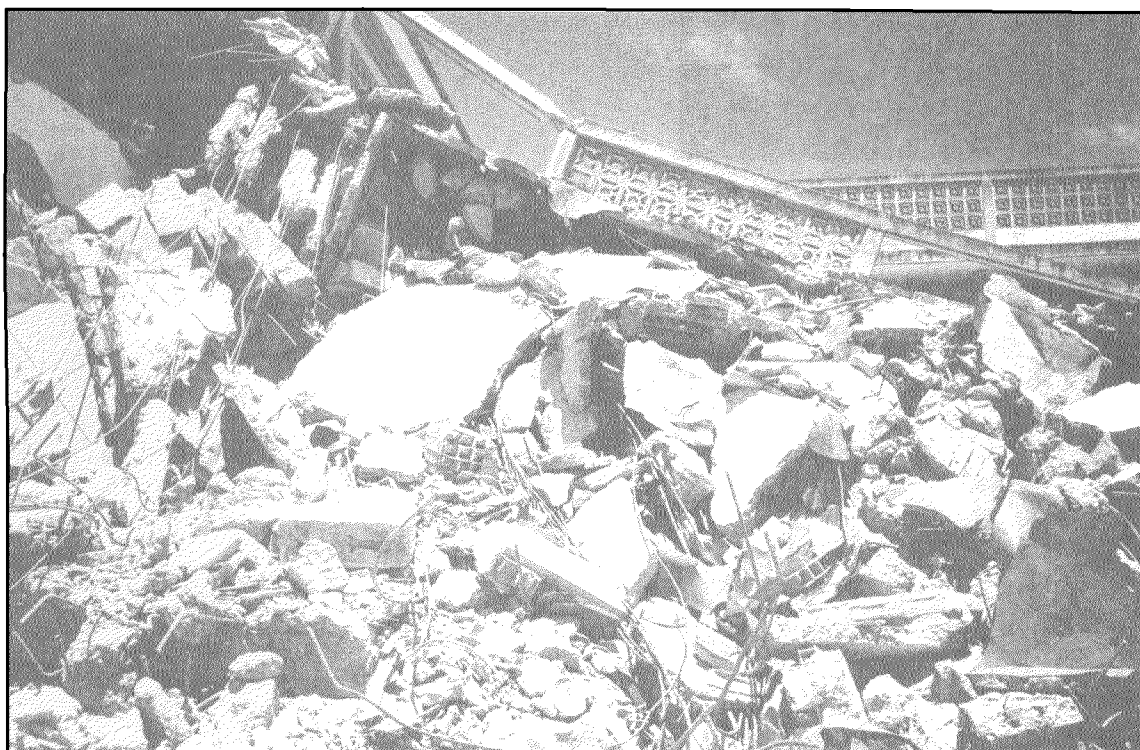
**Foto 72.** Cariaco. Escombros (Liceo Raimundo Martínez, Cariaco).
