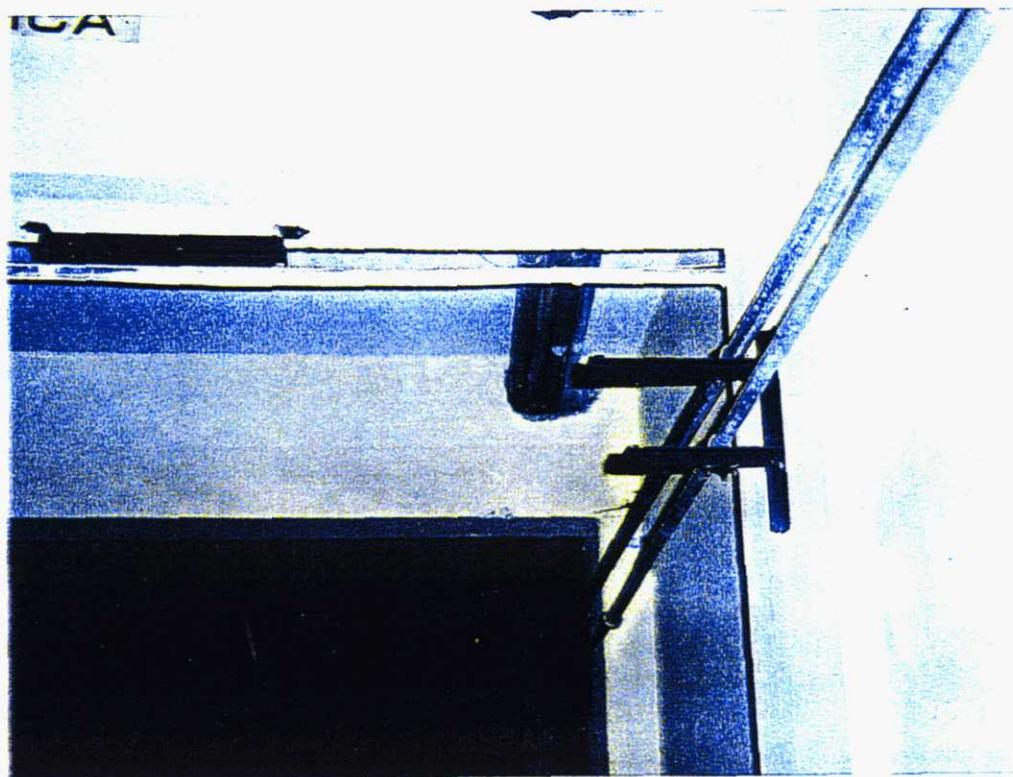
FOTO 18

**VICIOS DE CONSTRUCCION PROVOCADOS POR LOS USUARIOS
QUE SIN NESESIDAD DE SISMOS DEBILITAN LOCALMENTE LA
ESTRUCTURA DEJANDOLA CON GRAVES DEFECTOS YA QUE NO
RESPETAN NI SIQUIERA LOS ELEMENTOS ESTRUCTURALES
PRINCIPALES Y LOS PERFORAN INDISCRIMINADAMENTE**
