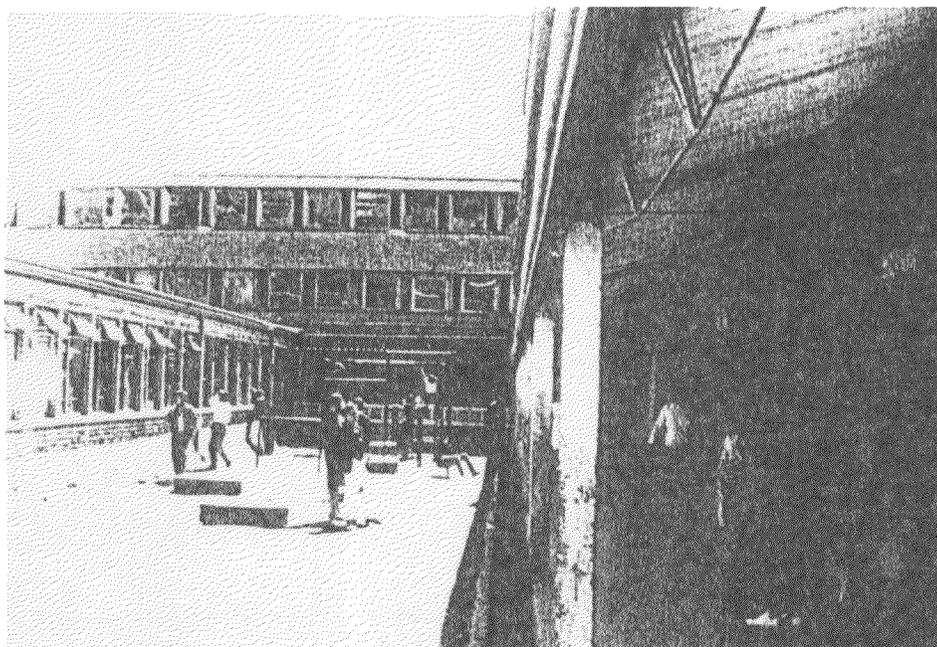
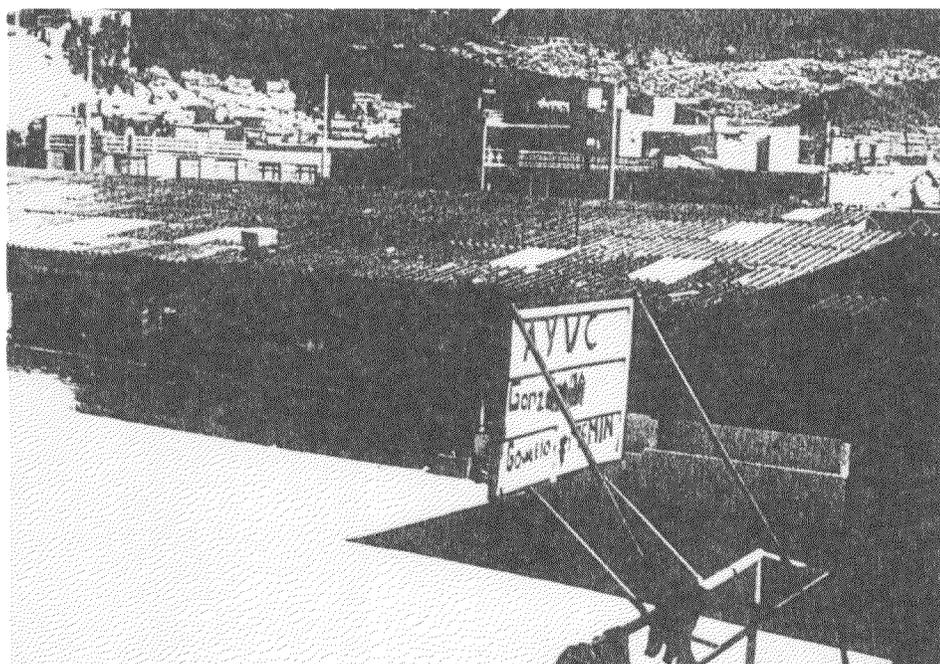
Fotos 3-4

Aulas de clase que como se aprecia solo tienen una salida a un sector del colegio, subutilizándose el patio central, además no se tiene ninguna señal preventiva e informativa para los alumnos
