LOCALIDAD 10: BNGATIVA COLEGIO DISTRITAL SIMÓN BOLÍVAR  
Fotos 13-14

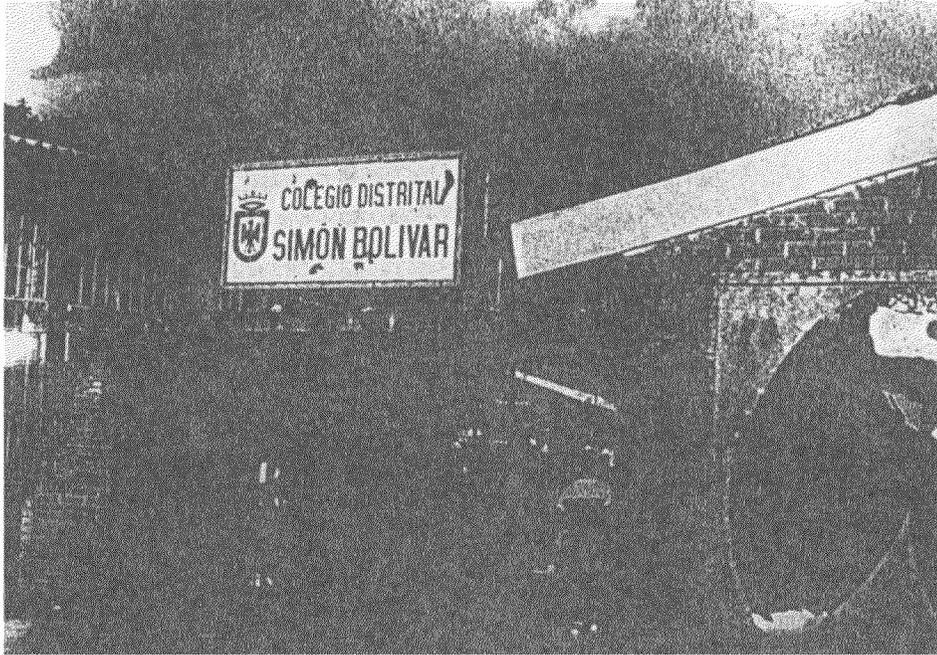
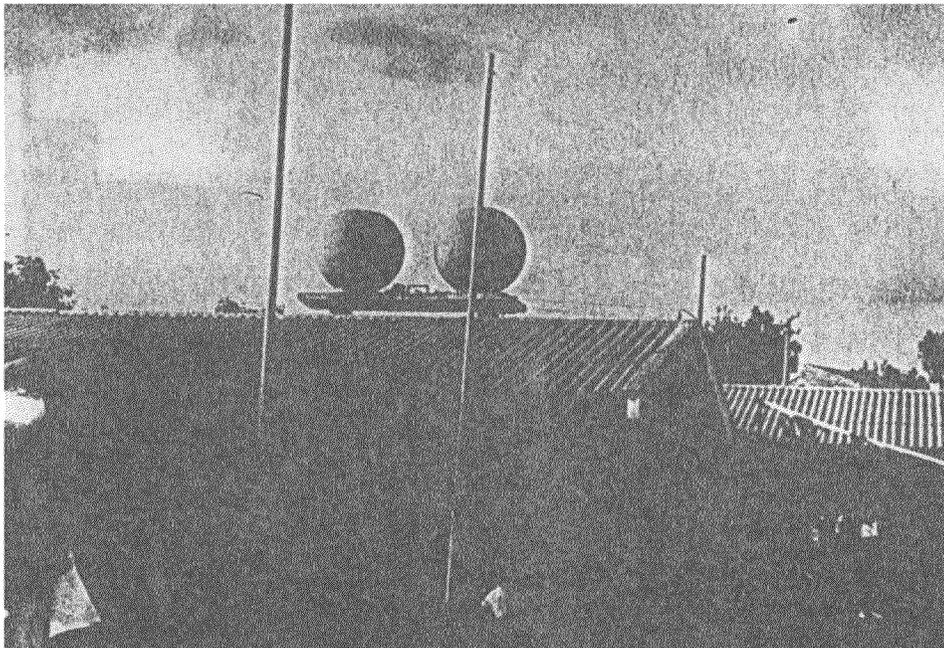
Es un colegio de una sola planta, con amplia zona verde, situaciones éstas que facilitan su evacuación en caso de emergencia; carece del plano, demarcación y equipos de protección a falta de presupuesto; vemos en la foto el uso de tanque de agua redondo, poco recomendado por las normas internacionales debido a su fácil caída en casos de movimientos sísmicos, este plantel sufrió daños en varios salones con el sismo del 18 de octubre/92. Sus directivas desarrollan una importante labor educativa en el área de la prevención a partir de los cursos de Vigia de la Salud.
