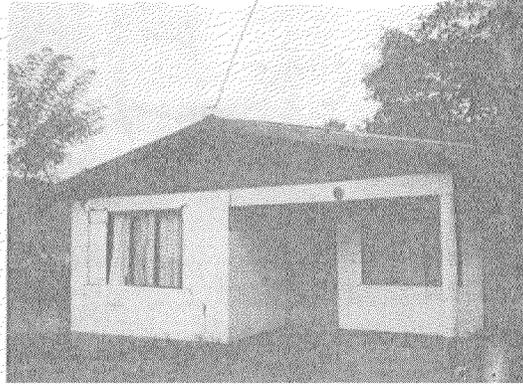
Figura N° 16
Casa construida parcialmente sobre relleno.

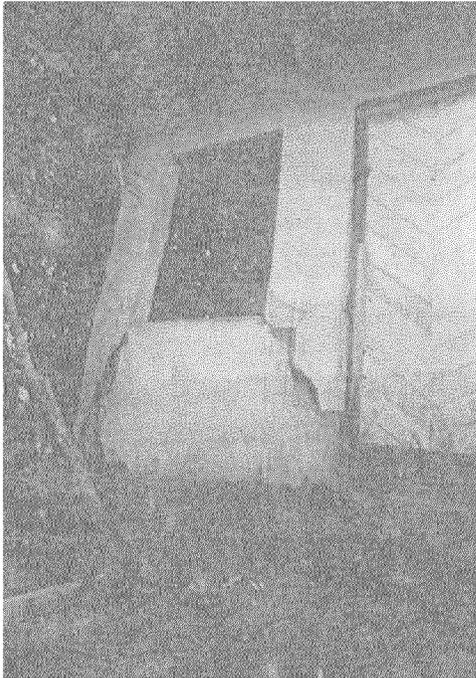
Figura N° 17
Asentamiento de relleno con daños en la construcción.

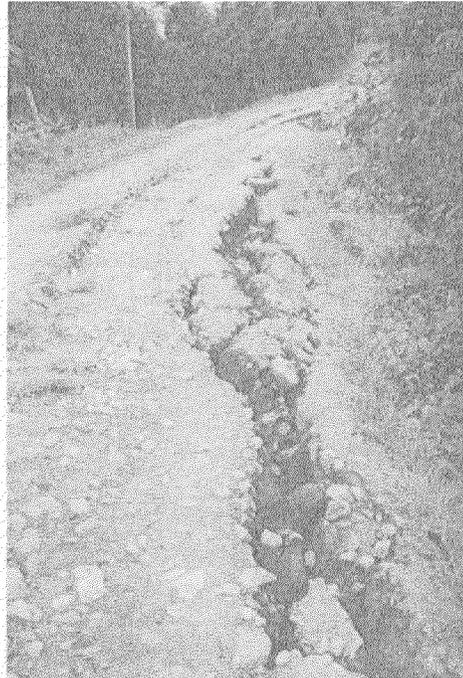
Figura N° 18
Agrietamiento en un camino
