DESLIZAMIENTOS E INUNDACIONES

A. S. Nieto, Departamento de Geología, Universidad de Illinois, Urbana
R. L. Schuster, Servicio Geológico de los Estados Unidos, Denver, Colorado
G. Plaza-Nieto, Escuela Politécnica Nacional, Quito, Ecuador

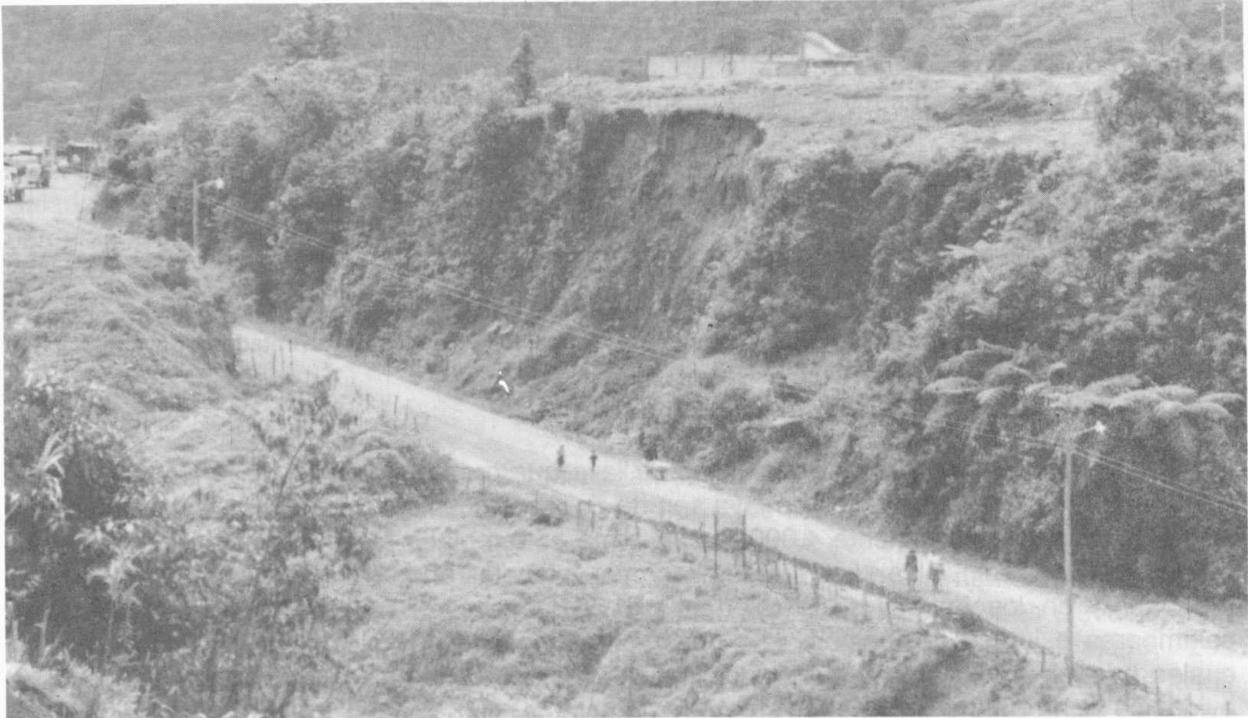
FIGURA 5.2 Pequeño deslizamiento de tierra (centro de la foto) en la pared de una terraza aluvial en el límite occidental de la ciudad de Baeza.

Jóvenes terrazas aluviales, de 15 a 20 m de altura cerca a Baeza han sido creadas por degradación de las corrientes (río Papallacta y tributarios). Una intensa meteorización química ha modificado estos depósitos aluviales, dándoles ciertas características de suelos residuales. Este revestimiento de materiales residual/aluvial comúnmente estuvo envuelto en caídas de deslizamiento/escombros de los taludes de la terraza con mayor pendiente. No fue afectado el

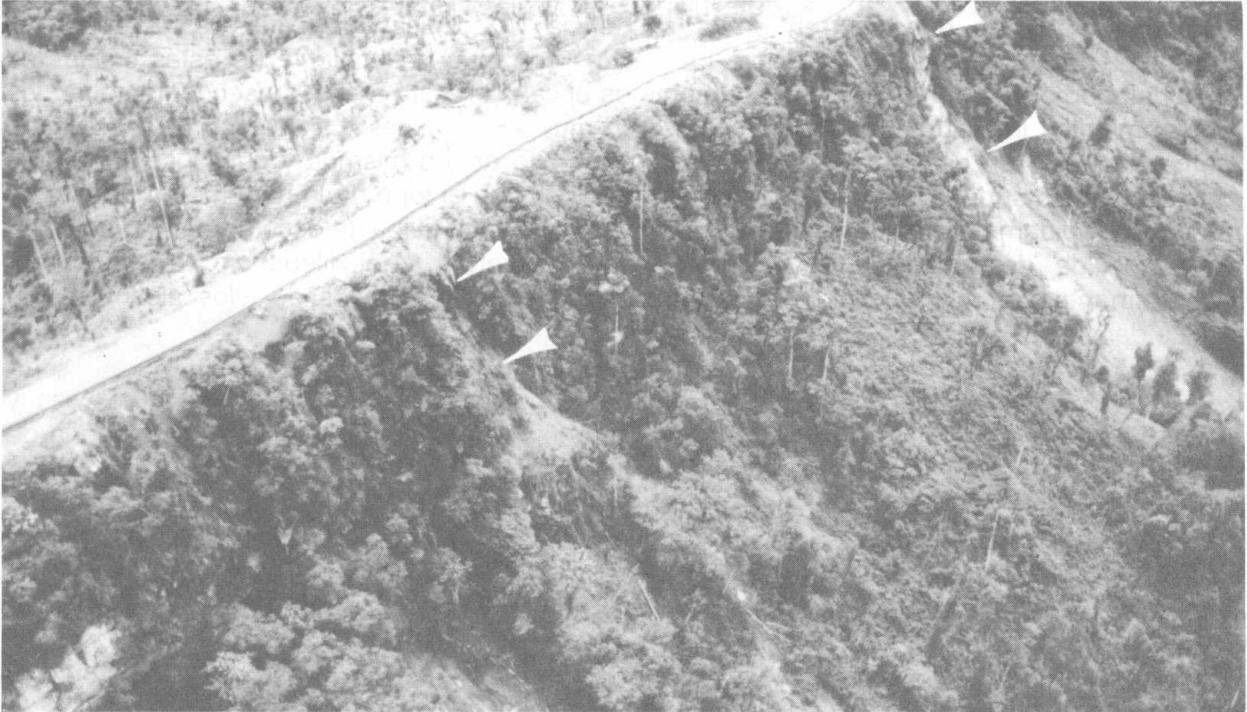
FIGURA 5.3 Deslizamientos (los ejemplos grandes son indicados por flechas) en suelos residuales en la parte superior de la pared norte del valle del río Quijos entre Chaco y la confluencia de los ríos Quijos y Salado. Debido a que el lecho sedimentario resistente al deslizamiento (afloramiento de color claro en la parte inferior izquierda) está cerca a la superficie, estos deslizamientos/avalanchas son someros y generalmente limitados a las quebradas existentes. Aunque los deslizamientos pusieron en peligro el oleoducto y la carretera trans-ecuatorianos (vista superior), ellos causaron un pequeño daño debido a que fueron muy someros.

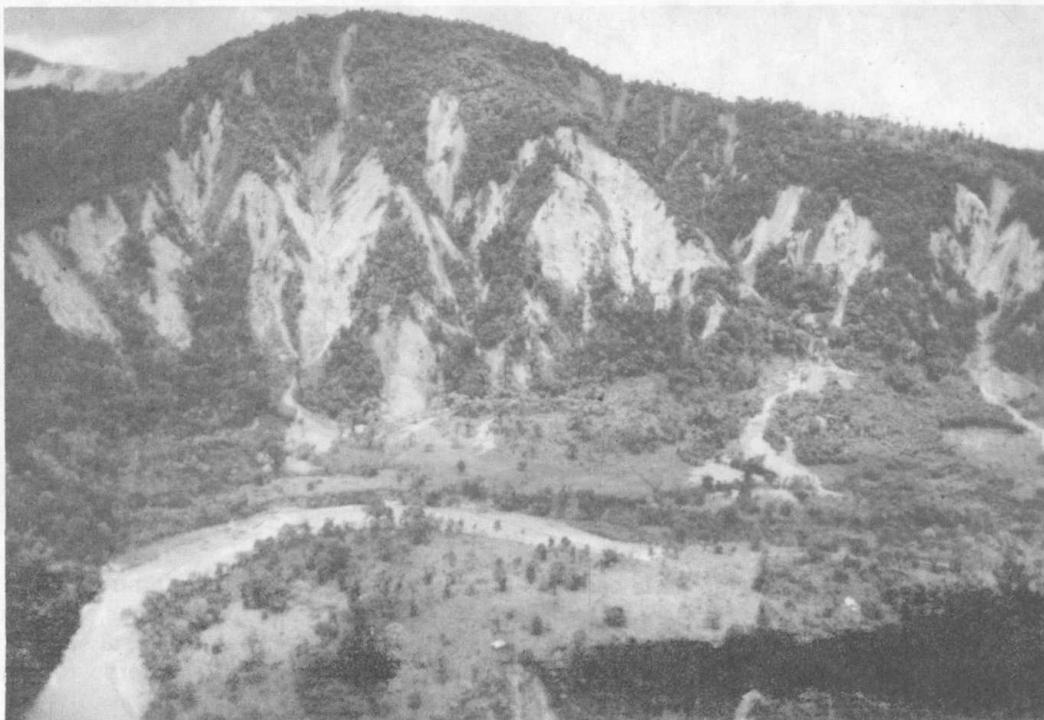
FIGURA 5.4 La actividad de los deslizamientos en el NO (izquierda) de la pared del valle del río Quijos justamente aguas arriba (SO) de su confluencia con el río Salado. Los deslizamientos generados por los sismos empezaron como movimientos pequeños en la cabecera más pendiente de las paredes (45 a 50°) de los taludes y fueron transformados en avalanchas y flujos de escombros que cayeron en las quebradas y en las terrazas que forman la orilla izquierda del río.

Desde Baeza, hasta unos 20 km al NE, el río Quijos sigue el contacto entre rocas Paleozoicas y Mesozoicas (Baldock, 1982), probablemente coincidente con una gran falla inversa; la carretera y el oleoducto trans-ecuatoriano se localizan hacia el lado occidental (izquierda) del valle del Quijos (Figura 5.1). En los siguientes 20 km hacia la confluencia de los ríos Quijos y Salado, la carretera y el oleoducto empiezan a ascender sobre rocas sedimentarias y metasedimentarias del Cretáceo. Estas líneas vitales siguen altas elevaciones y drenajes, que algunas veces, coinciden con colinas formadas generalmente por areniscas cuarzosas masivas que ocurren en la secuencia Mesozoica. Hay que destacar que el recubrimiento del suelo residual sobre los taludes con mucha pendiente de estas colinas es muy delgado o no existe, como generalmente es el caso en esta área. Consecuentemente, los deslizamientos inducidos por los sismos fueron muy superficiales. Las caídas de los taludes empezaron con un deslizamiento en la parte más alta de los mismos y que poseían fuertes pendientes; las superficies de deslizamiento coinciden con el tope de la roca meteorizada y se movieron rápidamente talud hacia abajo, llegando a producir flujos de escombros (Figura 5.3). Este tipo de deslizamiento puso en peligro la carretera y el oleoducto, sin embargo, generalmente fueron muy delgados (menor que un metro) y pocos de ellos alcanzaron el cauce del río Quijos (Figura 5.4).
