Características Generales de los Deslizamientos en la Zona de El Reventador

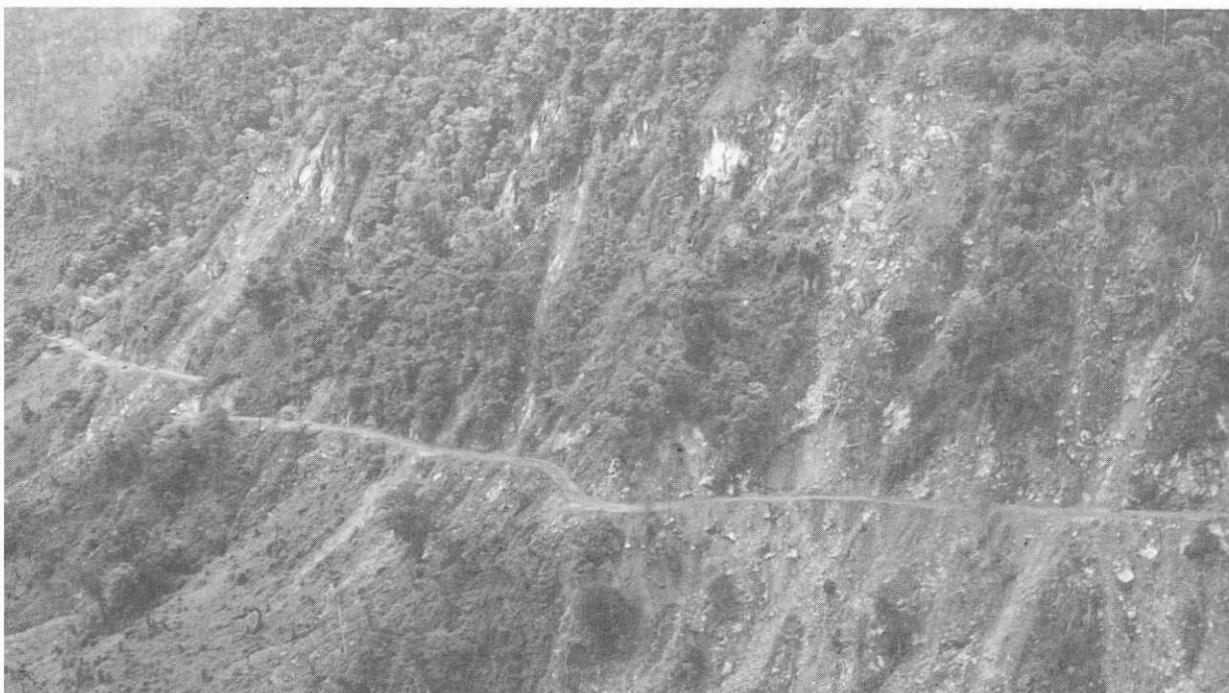
FIGURA 5.5 Deslizamientos a lo largo de la carretera trans-ecuatorial 3 km al O de su cruce con el río Salado. Estas caídas de rocas, deslizamientos y avalanchas, que fueron generados por los sismos del 5 de Marzo de 1987, bloquearon la carretera de manera casi continua como se muestra en esta fotografía. Esta carretera fue nuevamente útil el 25 de Abril de 1987 debido a los esfuerzos del Cuerpo de Ingenieros (Ejército Ecuatoriano) con sus equipos de mantenimiento de carreteras.

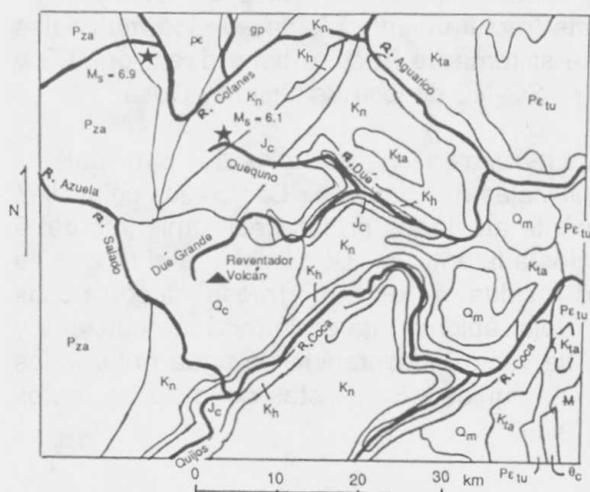
FIGURA 5.6 Mapa geológico del área del volcán El Reventador (modificado de Baldock, 1982).

La mayor parte de la zona de El Reventador está formada por rocas sedimentarias subhorizontales y suavemente inclinadas con edades del Jurásico/Cretácico y Cretácico (Figura 5.6). Las formaciones mapeadas en la zona son desde la más antigua a la más reciente: rocas sedimentarias piroclásticas (miembro Misahuallí de la formación Chapiza), areniscas cuarzosas (formación Hollín), lutitas y calizas (formación Napo), y lutitas arcillosas rojas (formación Tena). El borde occidental de la zona de El Reventador está compuesto de neises y esquistos Paleozoicos en contacto por grandes fallas de cabalgamiento con las rocas sedimentarias al E. Las rocas sedimentarias adyacentes a estas fallas han sufrido metamorfismo de bajo grado a lo largo de un cinturón de pocos kilómetros de ancho que pasa cerca del límite occidental del complejo volcánico El Reventador. En la vecindad del volcán, las rocas son lavas y piroclastos, que van desde el Pleistoceno tardío al Holoceno.

El drenaje rectangular en algunas áreas y lineamientos observables en fotos aéreas proveen evidencia de un fuerte fracturamiento. Este fracturamiento afecta aún los materiales volcánicos de edad Holocénica. El más importante sistema de fractura tiene dirección N-S y NE-SO. Este último puede ser responsable del curso SO-NE de los ríos Quijos y Coca.

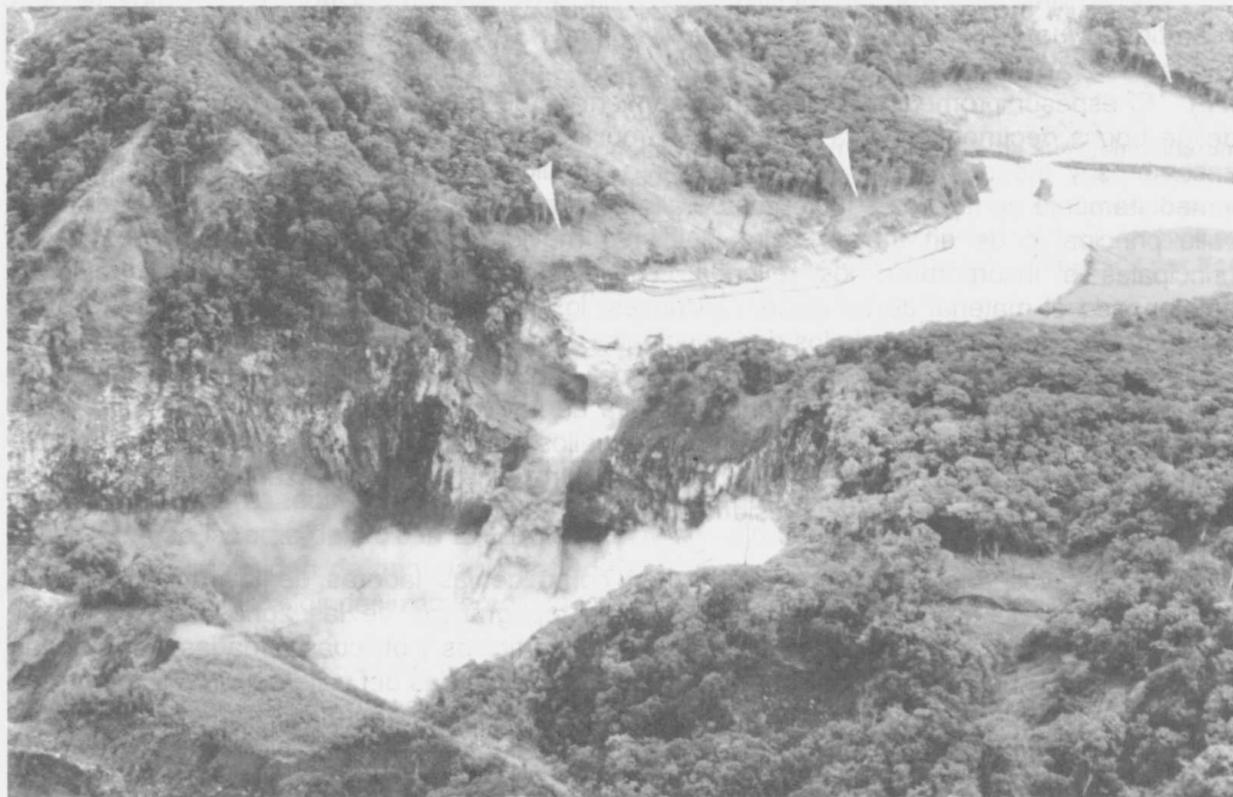
FIGURA 5.7 Vista aérea en Abril de 1987 de la cascada de San Rafael aguas abajo del río Coca desde el volcán El Reventador. Note que la línea de la vegetación (flechas) que indica la máxima altura de los flujos e inundaciones de escombros, alcanzó aproximadamente 20 m sobre el nivel normal del río Coca. Hay una seria probabilidad que el estrechamiento del cauce en la zona de la cascada causó un represamiento "hidráulico" de corta duración del río.

ubicada aguas arriba de la cascada de San Rafael en el río Coca (Figuras 5.1 y 5.7) registró caudales de 2.600 y 3.400 m³/s, respectivamente. Estos caudales tienen períodos de retorno estimados de 5 y 20 años respectivamente. Pocos días antes del terremoto los caudales disminuyeron. Así la estación midió 450 m³/s a las 17 horas del 5 de Marzo; el caudal estimado a las 23 horas fue de 600 m³/s. Sin embargo, estos valores son más del doble del caudal promedio del río Coca.

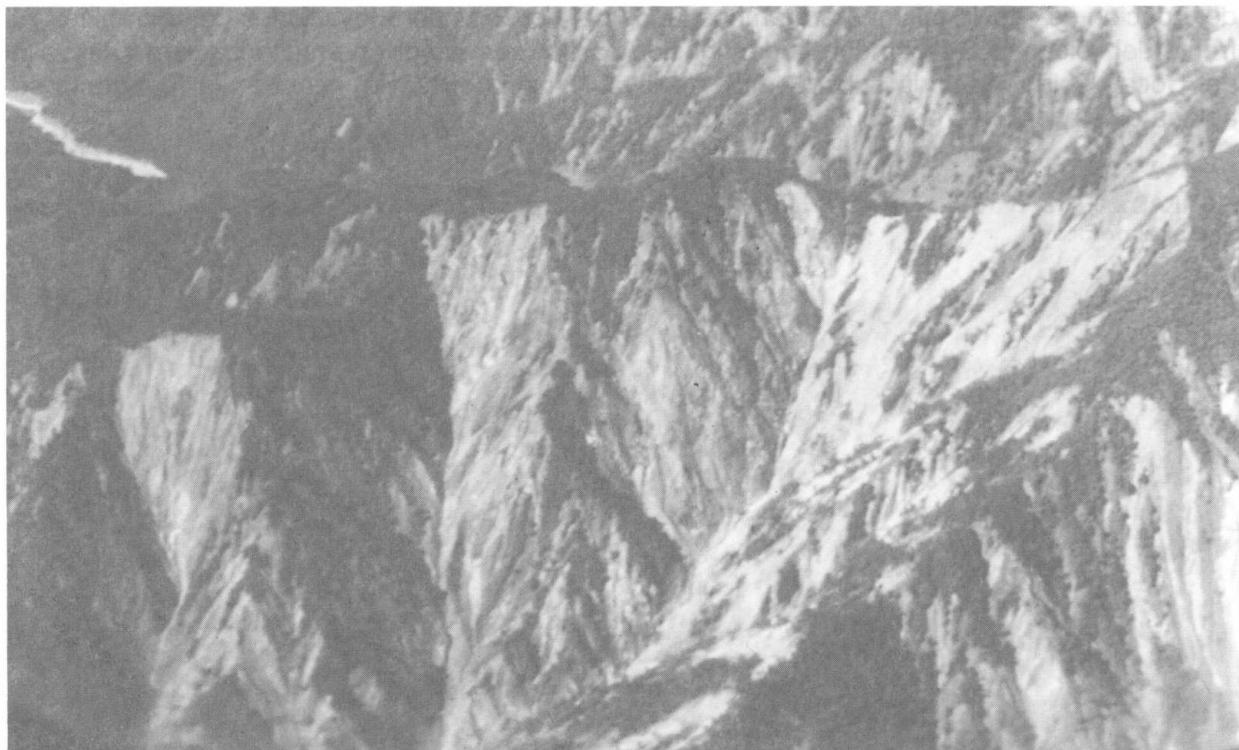
FIGURA 5.8 Cuchilla NO del volcán El Reventador donde la vegetación de la jungla ha sido removida por deslizamientos generados por los sismos. La falla de los taludes empezó como deslizamientos superficiales en su parte superior con mayor pendiente (cerca de 50°). Posteriormente se movieron hacia abajo, la masa saturada y cargada de vegetación fue transformada en avalancha de escombros y después en flujo de escombros que se descargó en el río Dué Grande (fuera de la foto, al fondo). (Fotografía por Ken Nymand, Universidad de Cornell).

Más del 90% de los deslizamientos observados empezaron como movimientos superficiales de suelos residuales y rocas altamente meteorizadas en la parte superior de los taludes de los valles principales o de los taludes de algunos tributarios de menor orden (Figura 5.8). El espesor promedio de estos deslizamientos fue de 1.5 a 2.0 m, con un rango total desde pocos decímetros hasta 5 m. Estos movimientos se transformaron en avalancha de escombros y luego en flujo de escombros o en algunos casos, fueron retrabajados casi inmediatamente en flujo de escombros de alta fluidez. Sea que empezaron en un talud de un valle principal o de un tributario, los flujos se movieron hacia los canales de los valles principales e incorporaron los rellenos coluviales/aluviales a lo largo de los mismos, erosionando el material de su lecho. Entonces, los flujos de escombros procedieron desde estos tributarios a los valles de los ríos principales. Pequeños flujos de escombros se pararon en la parte baja de los taludes del río principal o al fondo de los arroyos. Los flujos de escombros que empezaron en la parte más alta de los valles fueron también los más aptos para llegar a las planicies de inundación que aquellos formados en las partes más bajas. Un gran número de cicatrices de deslizamiento mostró roca no meteorizada, confirmando la superficialidad del manto de suelo residual.

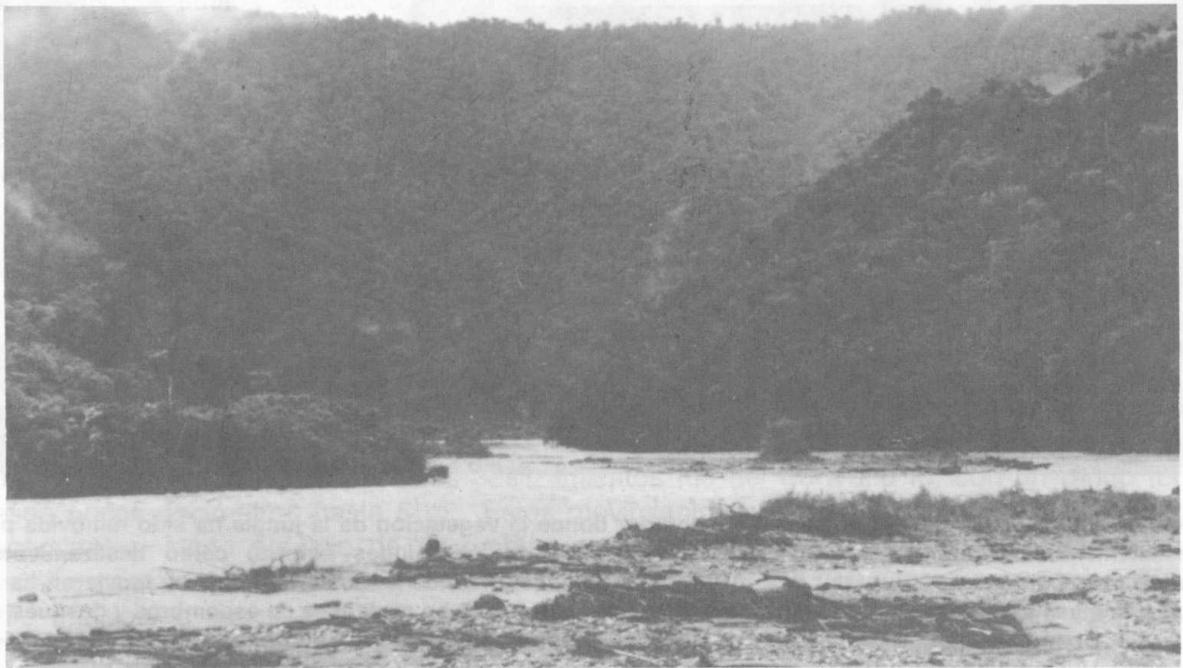
FIGURAS 5.9 A, B, C Vistas aguas abajo del río Salado hacia la confluencia de los ríos Salado y Quijos para formar el río Coca.

FIGURA 5.9 A Vista de 1978 mostrando la jungla cubierta a la derecha (SE) las paredes del valle del río Coca en la confluencia (Fotografía por S. D. Schwarz).
