### 7.6.2 Pretiles

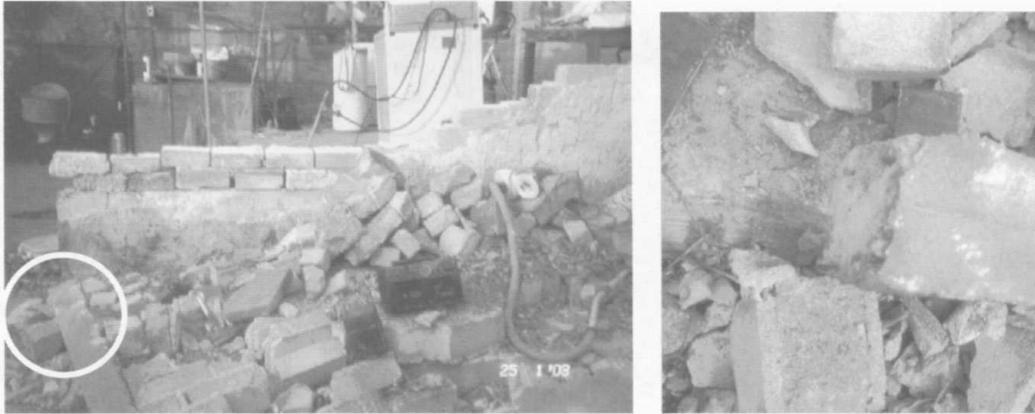
**Figura 7.129** a) Caída de barda de tabicón de concreto pobre. b) Detalle de la fractura del refuerzo longitudinal en la base del castillo caído

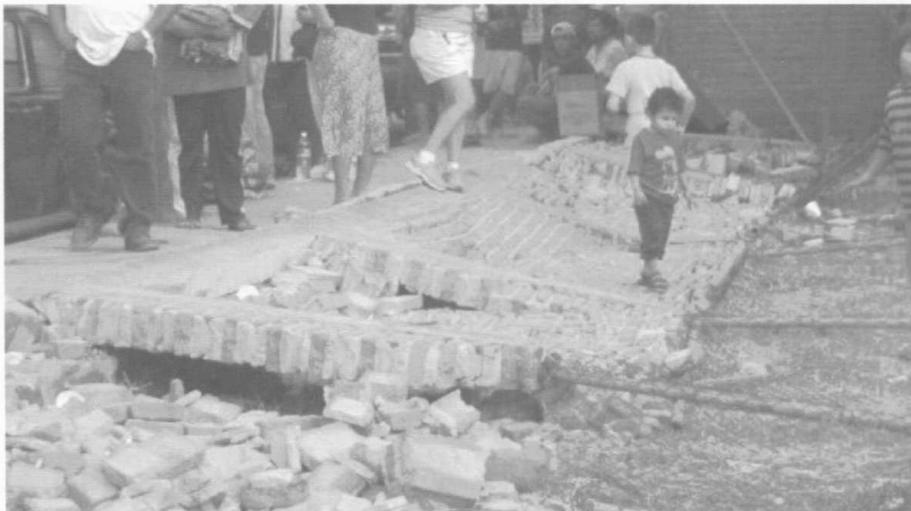
En la figura 7.130 se muestra otra barda de tabique rojo, sin dala superior, pero con castillos poco espaciados y baja altura. Ésta era la barda de una escuela que se tomó como albergue y centro de distribución de ayuda en Villa de Álvarez. Al examinar la falla fue evidente que los castillos tenían mínimo o ningún anclaje a la cimentación de mampostería de piedra. En la figura 7.131 se observa un muñón del castillo de escasos centímetros, mientras que otros castillos terminaban en la cadena de cimentación que simplemente se volteó sobre el cimiento. En la misma figura se muestra otra barda de la misma escuela pero que no tuvo ningún problema al poseer conexiones al cimiento mejor resueltas.

**Figura 7.130** Caída de barda de mampostería confinada con defectos

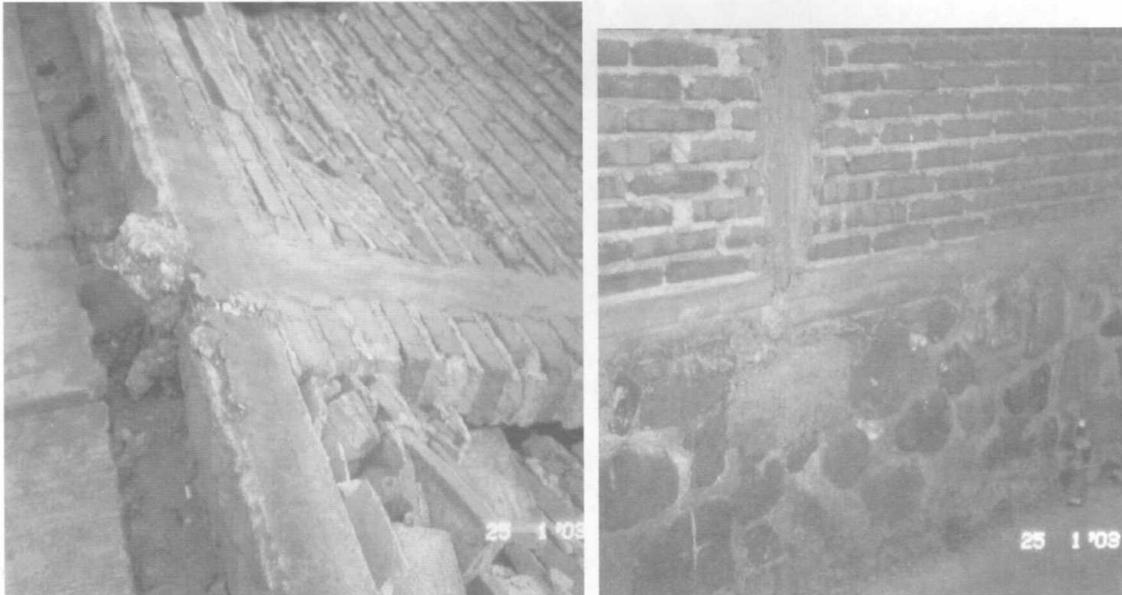
**Figura 7.131** a) Detalle de la falta de anclaje del castillo a la cimentación; b) Otro tramo de la misma barda que no falló, y donde se aprecia un mejor anclaje del castillo

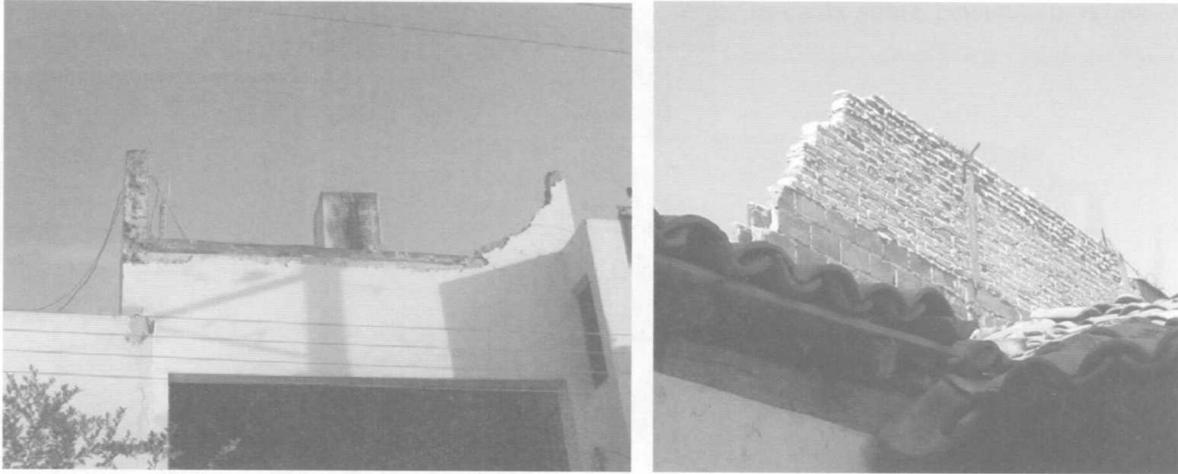
En la figura 7.132 se muestran dos casos de pretiles en azotea que fallaron. En ambos casos se contaba con castillos de concreto, pero se carecía de dalas o cadenas de cerramiento horizontales en el borde superior.

**Figura 7.132** Caída de pretilos, ambos con castillos pero sin cadena de cerramiento superior

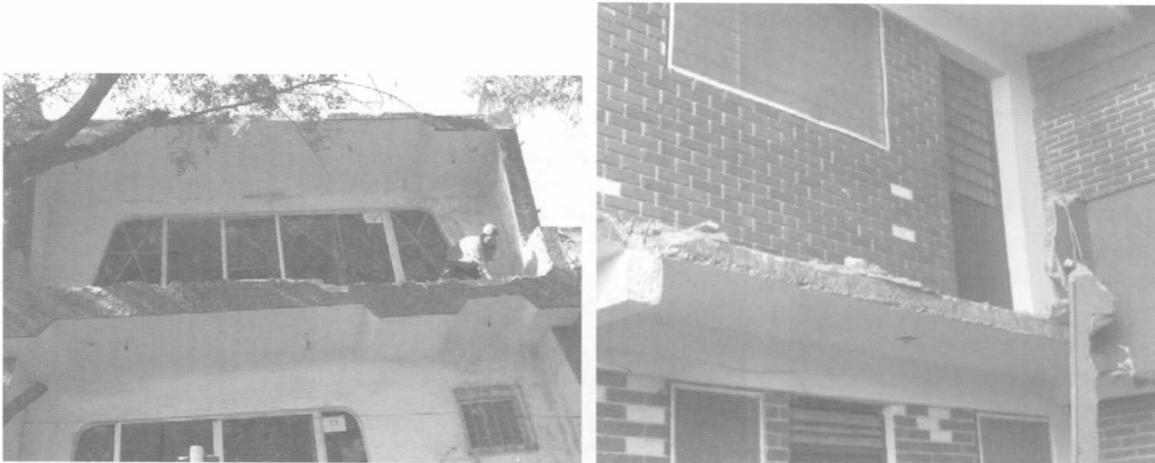
En la figura 7.133 se tenía un pretil de balcón de mampostería simple, y a la derecha un pretil de un pasillo que sí tenía cadena horizontal superior, pero con un anclaje vertical de los castillos defectuoso.

**Figura 7.133** Pretiles como barandal en balcones y pasillos. En la foto de la derecha el pretil tenía cadena horizontal, pero el castillo estaba mal anclado en su base
