### 13.5.2.3 Infraestructura de educación

#### 13.5.3.1 Sector hidráulico

### 13.5.3.3 Comunicaciones y transportes

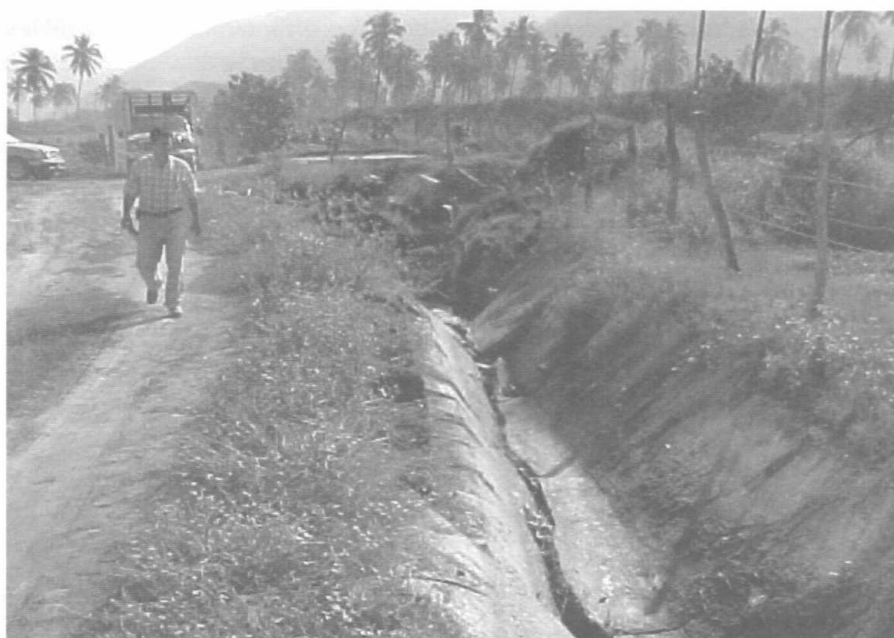
**Figura 13.6** Daños en el módulo Tecuanillo en el distrito de riego núm. 58

En total se registraron daños en cinco módulos ubicados en el distrito de riego número 53: Módulo Juárez, Tecuanillo, Amela, Cerro de Ortega, y el módulo Cihuatlán Margen de Colima. Las afectaciones se localizaron fundamentalmente en el canal principal, en los canales laterales y sublaterales y en las estructuras de operación (figura 13.6).

Posterior a la verificación de daños se emprendieron las medidas necesarias para restaurar la infraestructura dañada y restablecer la operación normal de las obras, para evitar, en lo posible, que disminuyera la producción de los cultivos establecidos y con ello evitar problemas sociales a consecuencia de lo anterior.

En la tabla 13.13 se puede observar el monto de recursos que serán destinados para la mitigación de daños que se presentaron en la infraestructura de riego a cargo de la Comisión Nacional del Agua. Los mayores daños se presentaron en los módulos de Tecuanillo y Amela, que concentran más del 70% del monto para la restauración de daños en dicha infraestructura.

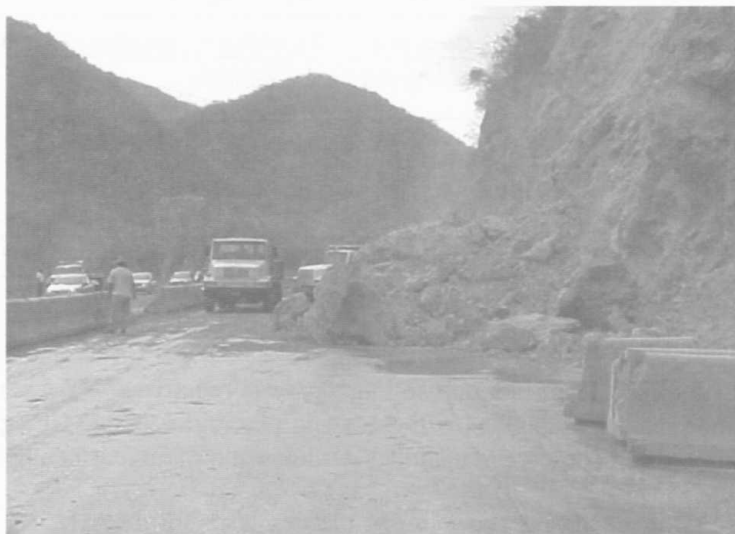
**Figura 13.7 Derrumbes en el tramo de La Salada que se ubica en la carretera Colima–Tecomán**

En la figura 13.7 se puede observar uno de los ejemplos más claros sobre el tipo de afectaciones que tuvieron la mayoría de las vías de comunicación. Obsérvese el tamaño de las rocas, tomando como referencia la altura del módulo de la barrera separadora.
