ANEXO 1. DESCRIPCION DE DANOS

Anexo 2. Espectros de Diseño para sismos de diversas intensidades

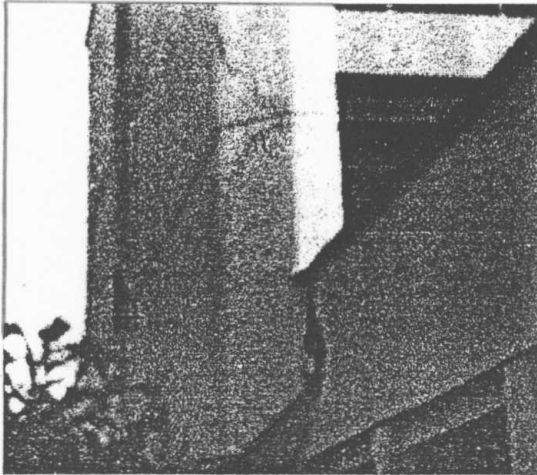
FACHADA ESTE, JUNTA ENTRE BLOQUES PRINCIPAL Y DE CONSULTA EXTERNA

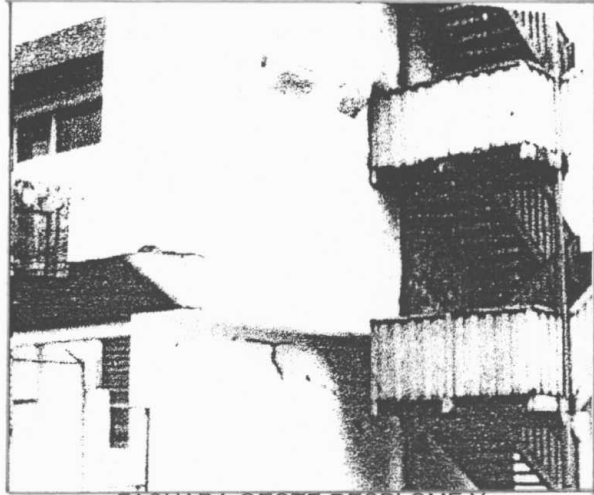
FACHADA OESTE DESPLOME Y AGRIETAMIENTOS DE LA PARED DE FACHADA

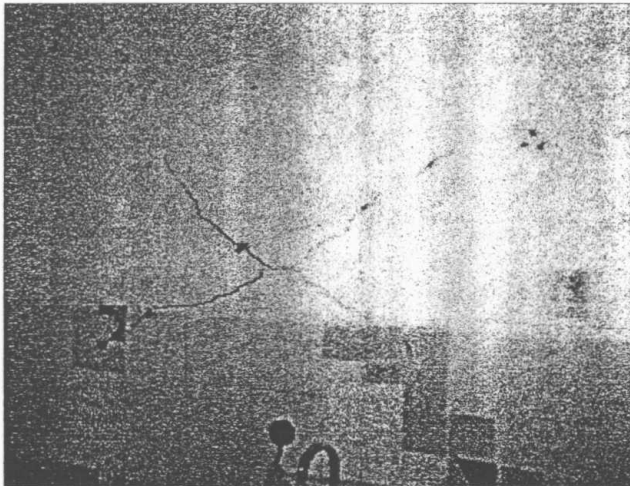
AREA DE NEONATOLOGÍA, PRIMER PISO FALLA DE CORTE EN CRUZ EN LA MAMPOSTERÍA

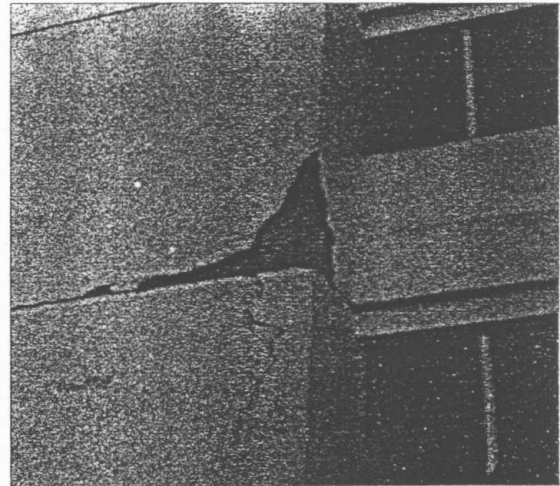
AREA DE GINECOLOGÍA, DESPLOME DE MAMPOSTERÍA NO ARRIOSTRADA

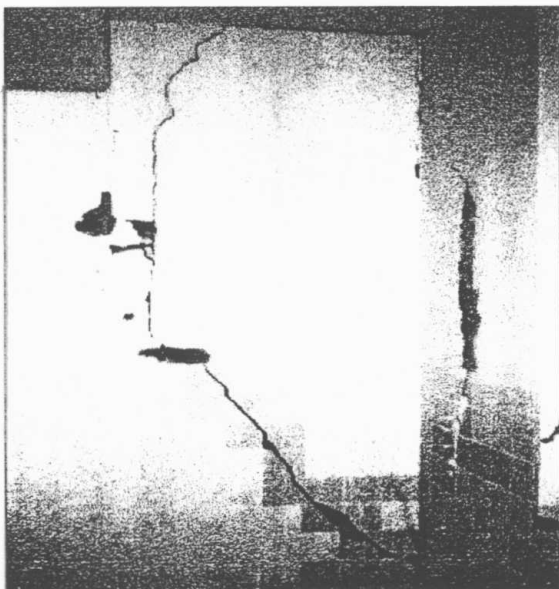
FISURAS EN UNA PARED DE LA FACHADA OESTE

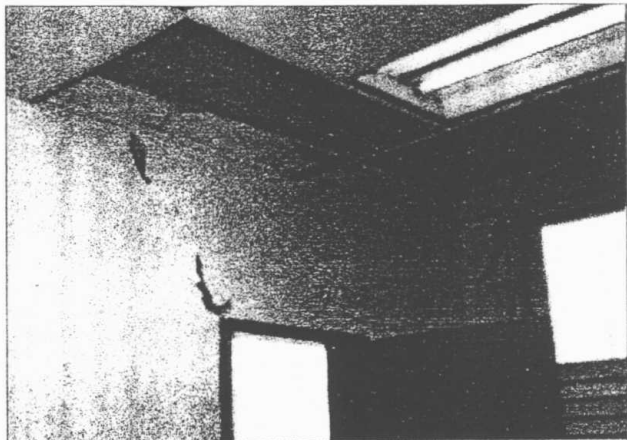
FALLA DE CORTE EN ESQUINA POR AUSENCIA DE DINTEL SOBRE LA PUERTA
