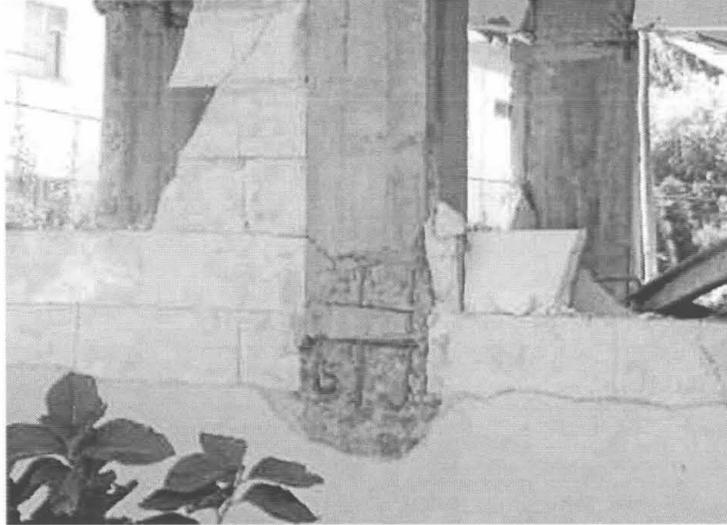
Uno de los aspectos de mayor incidencia en el fallo frágil y súbito de los edificios ha sido la colocación precaria del acero en los nudos y la deficiencia de los mismos por su debilidad inherente, debido a la excentricidad de las vigas en su conexión con los pilares y por la falta de dimensiones adecuadas de los elementos estructurales.

Foto 5.12: Redondos de solape en pilar con ganchos y a tope al inicio del entrepiso.

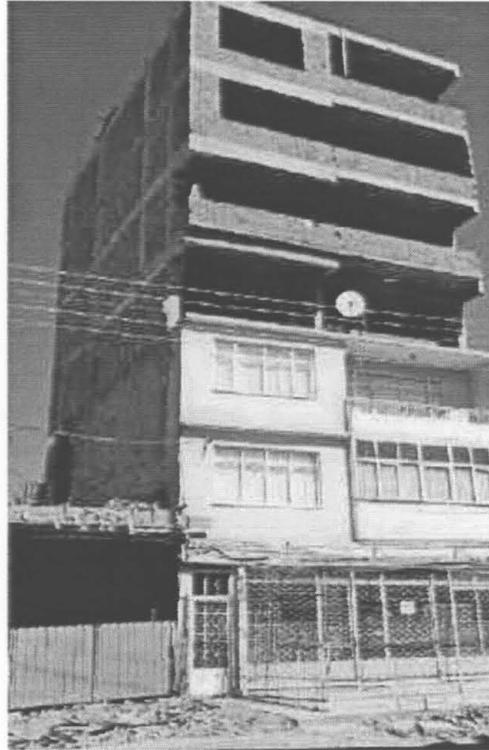
A pesar de contar con una norma sismorresistente idónea, su desconocimiento, la falta de control y en algunos casos de ética profesional han contribuido en forma significativa a que los edificios sean altamente vulnerables. Tal como se mencionó antes, por emulación se ha construido en la zona un número muy amplio de edificios sin la participación de ingenieros y arquitectos conocedores de la normativa y, en general, de los requisitos del diseño sismorresistente. Estos edificios, que a primera vista se les ve con una adecuada rigidez, a menudo sólo la tienen en una dirección, siendo muy insuficiente en la otra, dado que los pilares son muy delgados y esbeltos. Sin duda, la práctica de la construcción informal de edificios de hormigón armado no ha sido buena. Desafortunadamente, la informalidad en la construcción en esta zona se ha fomentado incluso por políticas que han promovido la construcción de varios pisos adicionales sobre los edificios existentes (Foto 5.13). Este aspecto seguramente contribuyó al mal comportamiento de muchos edificios.

Foto 5.13. Edificio informal de siete pisos que originalmente fue de tres.

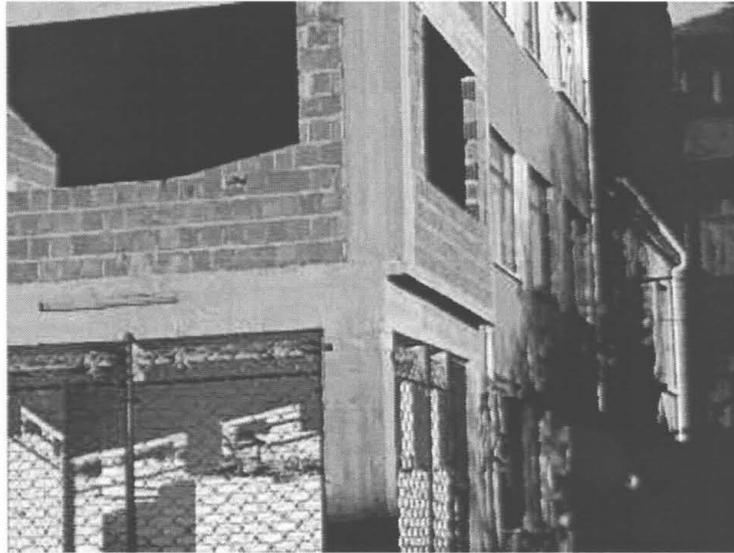
Foto 5.14: La ausencia de control facilita que se cometan errores en la construcción.
