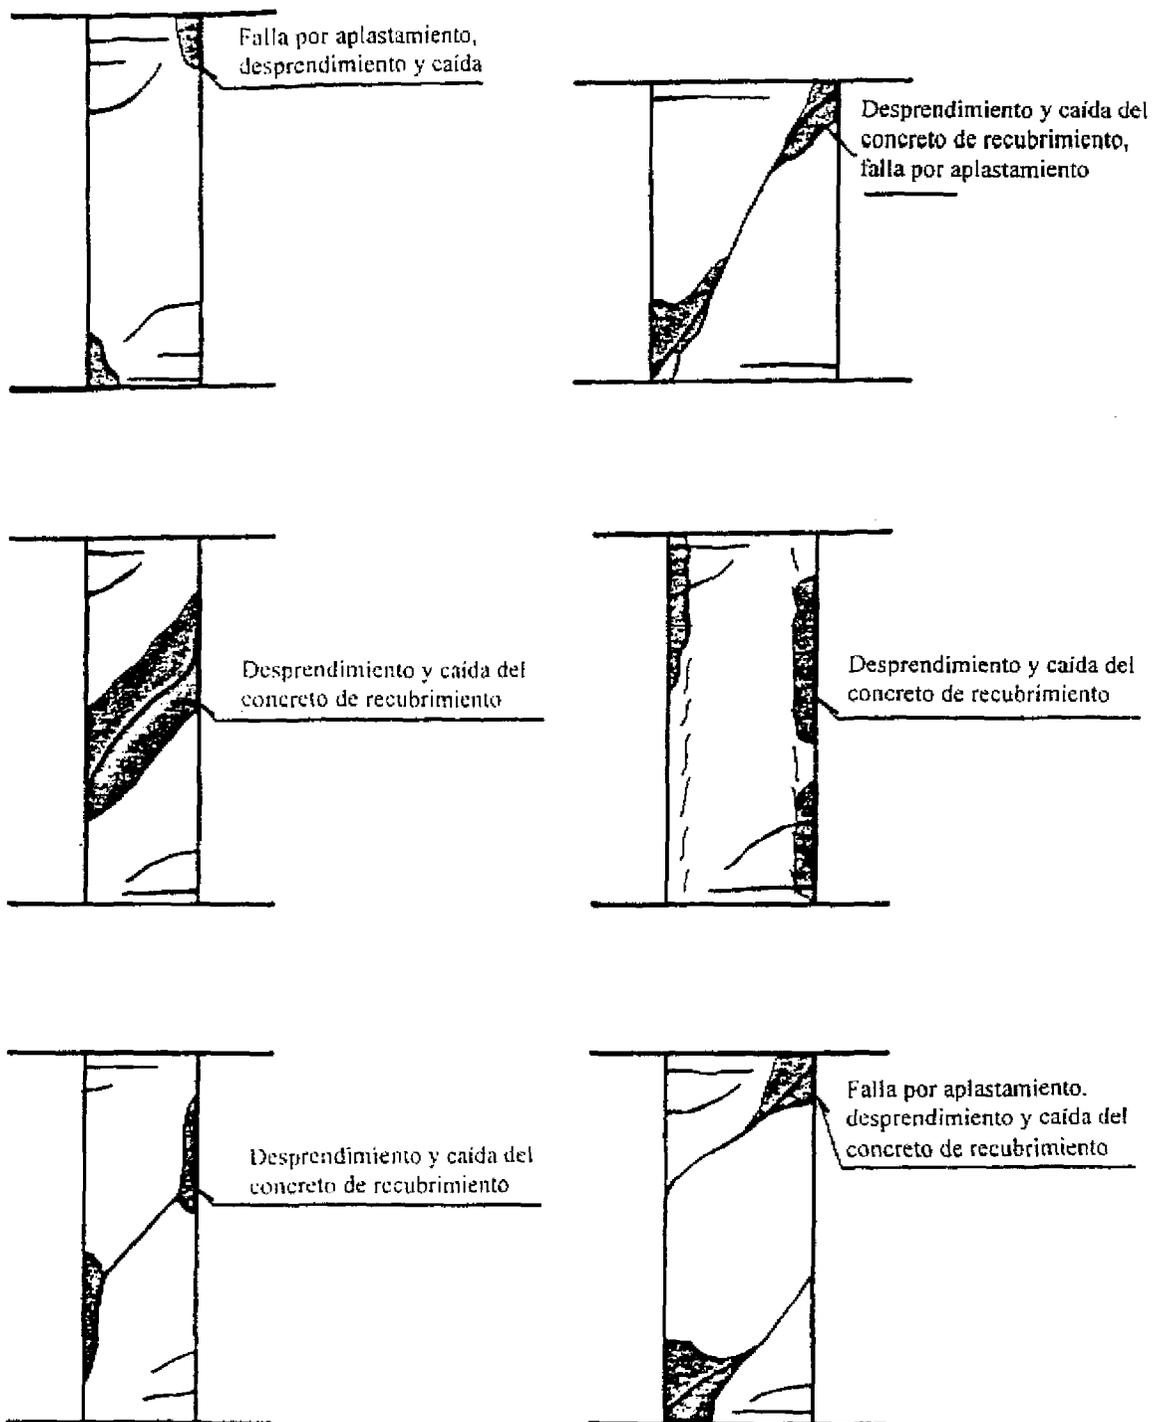
*Figura A.7 Patrón de fenómeno de aplastamiento y desprendimiento y caída del concreto, posteriores al agrietamiento*

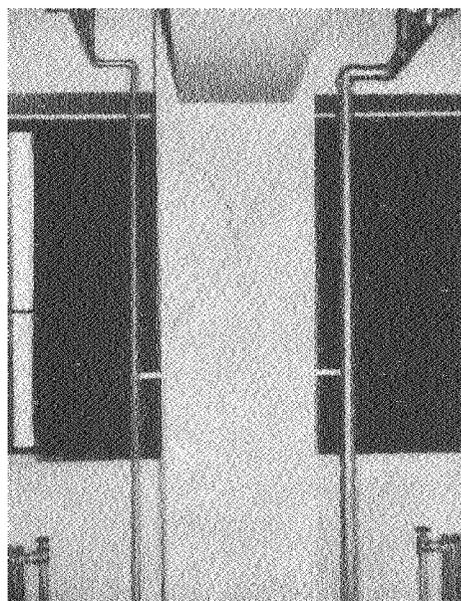
*(a) Aparición de agrietamiento diagonal en forma de X en columna, el ancho de grieta es aproximadamente 2 mm.*

*Figura A.8 Ejemplo de un nivel de daño tipo III*

*Se define este nivel de daño cuando en la parte media de la altura de columnas y/o muros estructurales se presentan grietas diagonales de abertura aproximada entre 1 y 2 mm. Este tipo de agrietamiento sobresale a simple vista. Aun existiendo desprendimiento del concreto en los extremos de las columnas, el daño no es suficientemente severo para la aparición de pérdida de adherencia entre el acero de refuerzo longitudinal y el concreto del núcleo. Aun existiendo exposición del acero de refuerzo longitudinal, éste no presentará problemas de pandeo o deformaciones apreciables. El agrietamiento observado en el concreto de la parte media de los elementos estructurales columna y/o muro será diagonal y en gran cantidad, denominándosele agrietamiento por cortante. Aunque exista aplastamiento en el concreto, desprendimiento y caída del concreto o agrietamiento diagonal, con las características antes mencionadas, este elemento estructural se considera que no ha sufrido una degradación notable y brusca en su capacidad a soportar cargas laterales.*

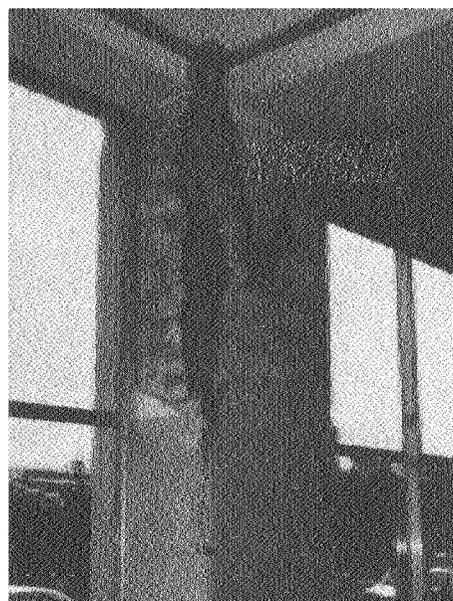
*(b) Existe un desprendimiento y caída apreciable del concreto empleado en los acabados; sin embargo, no hay gran desprendimiento del concreto del elemento estructural. Existe escasa exposición del acero de refuerzo longitudinal sin deformaciones apreciables.*
