## Estrategias

### La lección del terreno

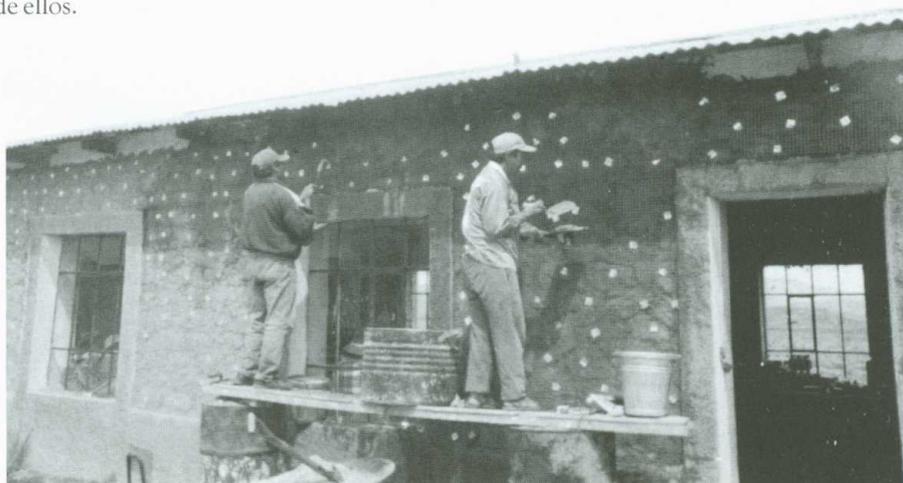
En las rehabilitaciones de viviendas y locales se decidió no limitarse a reparar lo ya existente de la misma manera que estaba antes del desastre, puesto que en el diagnóstico se encontraron fallas técnicas de construcción y ubicación que indudablemente habían contribuido a que los daños fueran mayores:

Mala calidad del adobe, sin pruebas de resistencia y deficiente secado.

- Los adobes se unían unos sobre otros, sin argamasa en las líneas verticales.
- Los zócalos no tenían refuerzo ni protección (pasillos), con lo que las bajantes de agua arrastraban trozos de la parte inferior de la vivienda.
- Los techos de paja no resistieron el peso de la nieve, mientras que los de metal carecían del alero suficiente para proteger los muros y su mala fijación hizo que fueran arrastrados por el viento.
- Muchas viviendas no se habían construido con un nivelado correcto del terreno, o estaban ubicadas en el curso de torrenteras.

Se trato de combatir esta situación tanto a través de las capacitaciones de todo el personal de obra y beneficiarios, como efectuando una rehabilitación centrada en los siguientes pasos:

1. Refuerzo de zócalos mediante malla de gallinero en las líneas horizontales y malla electro soldada en las esquinas, con un taraceado encima como protección y un corredor de concreto alrededor de la vivienda.

2. Uso de adobes de resistencia comprobada en las hileras a reconstruir.
3. Armazón para los techos basado en vigas collar unidas a la parte superior de los muros, con una estructura de tijerales igualmente fijados a las esquinas reforzadas de los muros mediante alambre, dando así mayor rigidez a todo el conjunto.

4. Techo de calamina galvanizada fijada con clavos especiales en gran numero y la inclinación y alero adecuados para evitar la sobrecarga y proteger la unión superior de los muros.

5. En el caso de los locales comunitarios y de las viviendas especialmente deterioradas, el refuerzo con malla y tarrajeo se extendió a muros enteros. En conjunción con el Municipio de Mazocruz, se pudo incluso pintar varios de ellos.
