Esta guía ha sido preparada en el Instituto de Investigación y Desarrollo de Ingeniería (IIFIUC) de la Universidad Católica de Santiago de Guayaquil con el auspicio de la Unidad de Desarrollo Sostenible y Medio Ambiente (UDSMA) de la Organización de Los Estados Americanos (OEA), en el marco del proyecto para la "Reducción de la Vulnerabilidad en el Litoral Pacífico".

Aquí se analizan, no solamente las vulnerabilidades y causas que han ocasionado daños en la infraestructura escolar del litoral ecuatoriano durante la estación lluviosa 1997 - 1998; sino también, se aportan soluciones y se propone una metodología para "EL DIAGNÓSTICO TÉCNICO DE VULNERABILIDADES Y EL DISEÑO DE LAS MEDIDAS DE MITIGACIÓN PARA REDUCIR LOS DAÑOS EN LAS ESCUELAS".

GUÍA PARA LA MITIGACIÓN DE LOS DAÑOS PRODUCIDOS POR LAS INUNDACIONES EN LA INFRAESTRUCTURA ESCOLAR DEL LITORAL ECUATORIANO.

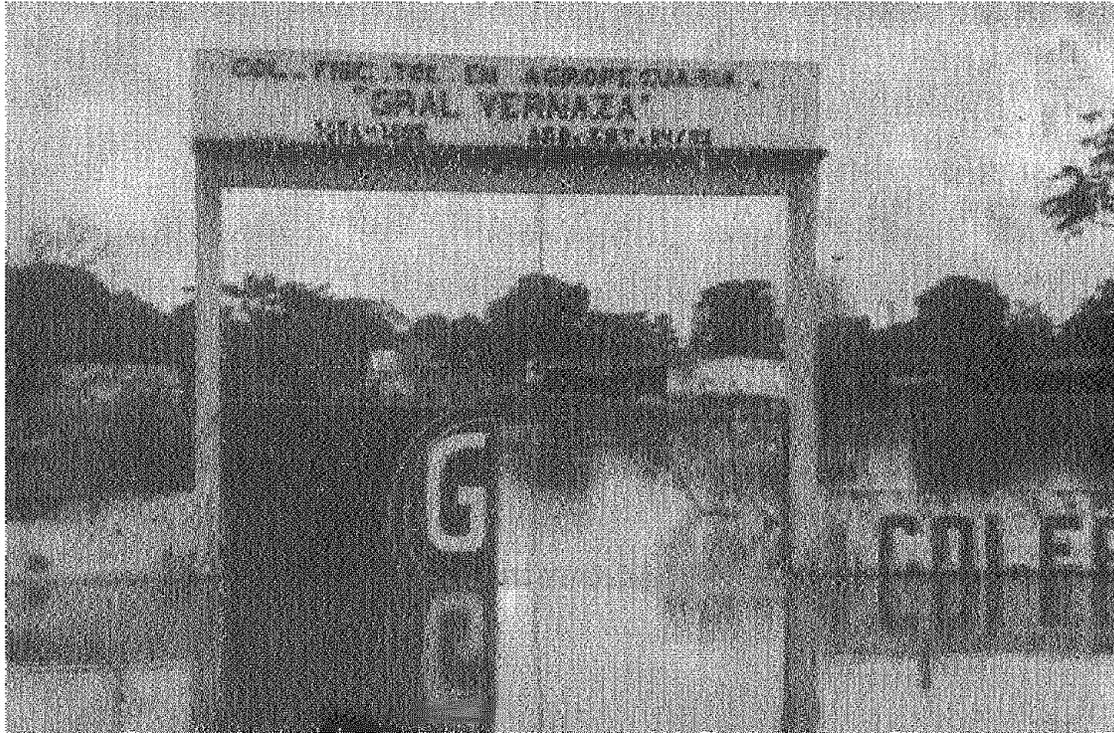
Colegio construido en una zona inundable con baja elevación. La infraestructura escolar es una de la más afectadas por las inundaciones 1997 - 1998. Las razones y soluciones se discuten en esta guía.

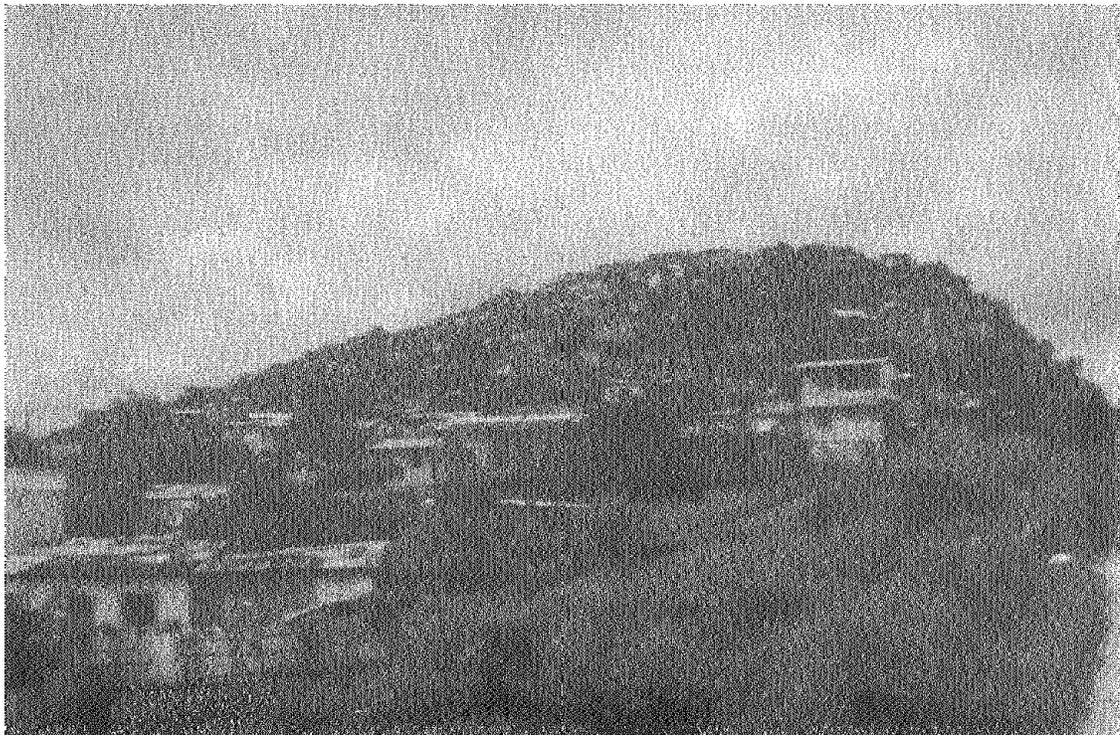
Bastion Popular - Guayaquil. Sitio donde se han producido deslizamientos por la ocupación de los cerros y las intervenciones del hombre mediante movimientos de tierra y cambio de los crenejos naturales.

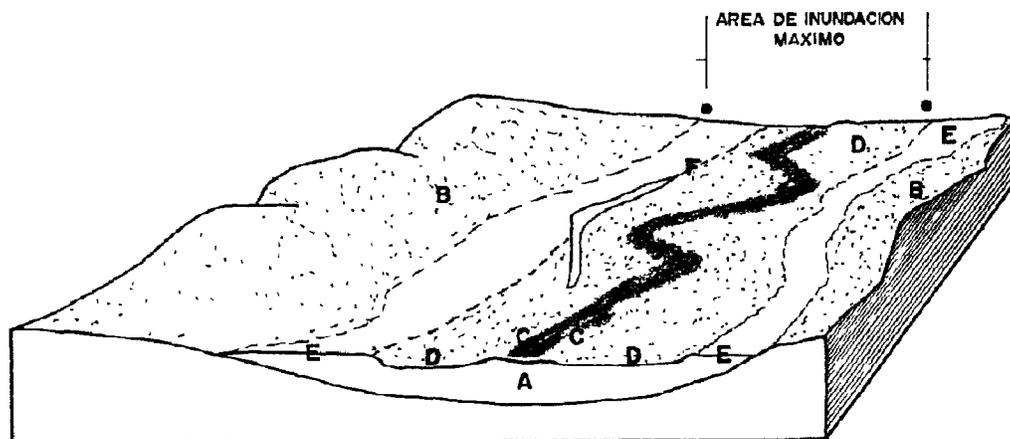
ESQUEMA GENERAL DE LAS FORMAS FISIOGRÁFICAS DE UNA PLANICIE DE INUNDACIÓN EN LAS CUENCAS DEL LITORAL ECUATORIANO

- A: Depósitos de suelos aluviales geológicamente jóvenes y en proceso de formación.
- B. Zonas no inundables con formaciones rocosas no susceptibles a inundaciones.
- C: Diques en las riberas del río formados por los procesos de sedimentación o por acción del hombre.
- D: Depresiones o zonas bajas con mayor riesgo de inundaciones.
- E. Zonas más altas con menor riesgo de inundaciones.
- F: Cauce seco de un río o estero que se carga solamente durante las estaciones lluviosas o durante las crecientes de los ríos.

Las planicies de inundación son áreas adyacentes a los ríos que se inundan con períodos de recurrencia "T" variables, cada vez que la intensidad de las lluvias provoca el desbordamiento de los ríos. La mayor extensión del litoral ecuatoriano está ocupada por estas planicies que son formaciones geológicamente jóvenes, muy expuestas a cambios debido a la creciente de los ríos y a la acción del hombre. (Figura No. 1)
