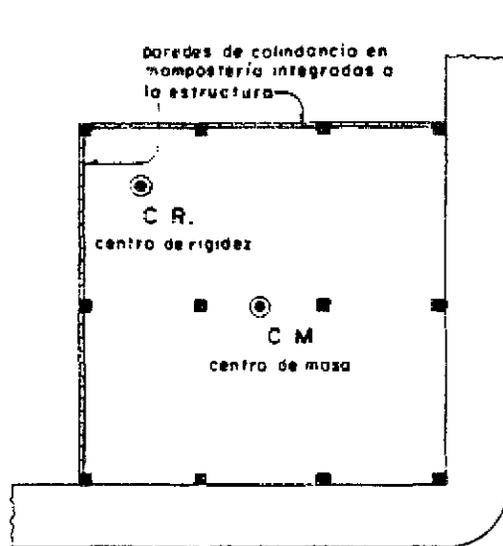
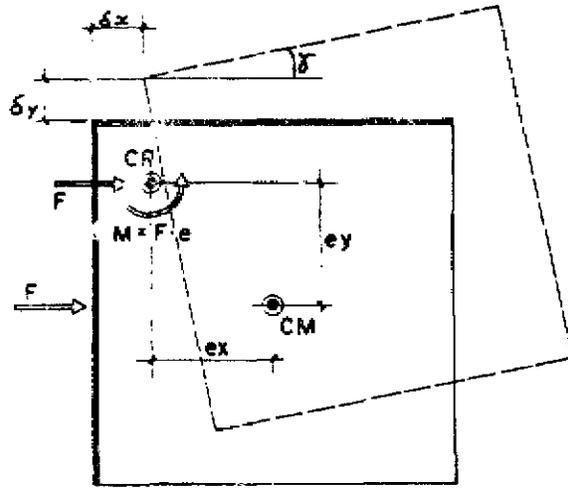
a) DISPOSICION EN PLANTA

Fig.11 Efecto de torsión en un edificio esquinero - Las paredes de colindancia de mampostería rígida desplazan el centro de rigidez hacia la esquina interior, produciendo gran excentricidad y el efecto nocivo de torsión.

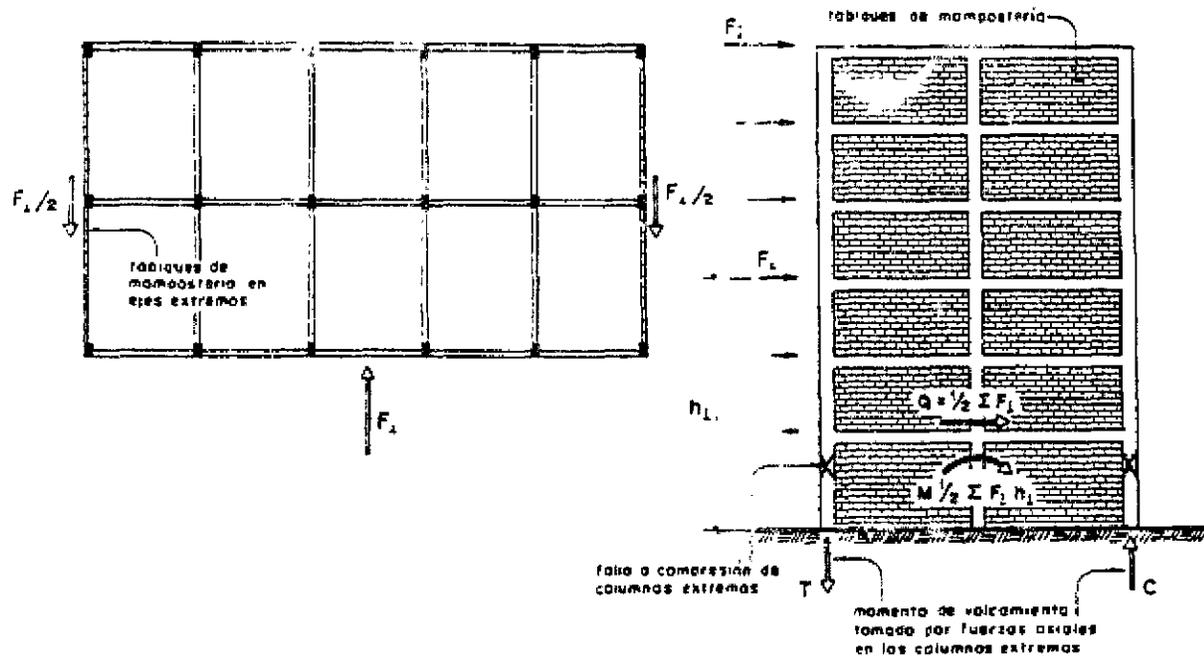
Fig.13 Paredes de mampostería debido a su rigidez, transforman los pórticos extremos en virtuales muros de corte, que atraen las fuerzas laterales. Cargas axiales debido a momentos de volcamiento pueden causar la falla de las columnas

La tabiquería dispuesta en los ejes extremos de un edificio (Fig.13), si está ligada al sistema resistente, debido a su gran rigidez convierte los pórticos extremos en virtuales muros estructurales de corte que absorben la mayor parte de la fuerzas laterales inducidas por sismo. Los momentos de volcamiento resultantes en los ejes correspondientes son tomados por fuerzas axiales en las columnas extremas y pueden conducir a la falla por compresión de los elementos estructurales. Por otro lado, si se discontinúan las paredes de mampostería en alguno de los ejes extremos se inducen en el sistema efectos de torsión que agravan el problema y hacen el edificio extremadamente vulnerable a sufrir daño o colapso durante un sismo.

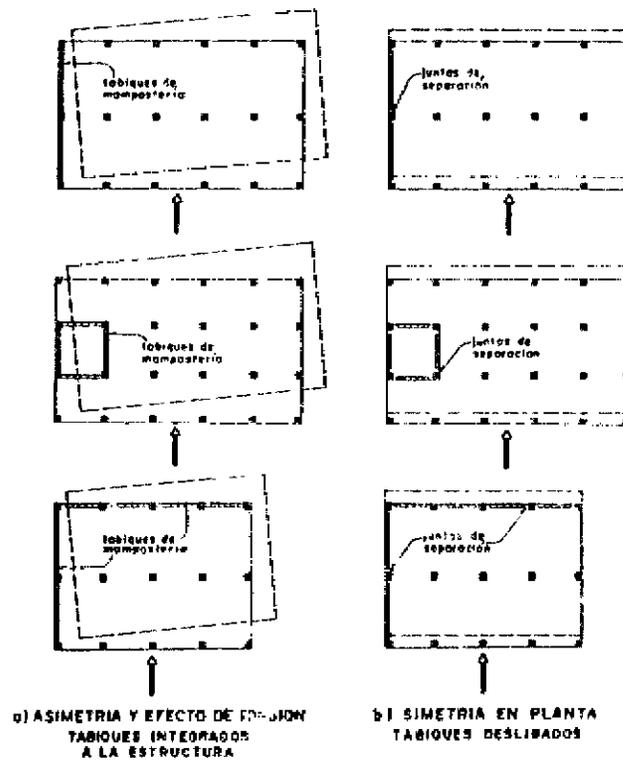
Fig.16 La disposición asimétrica de las paredes de mampostería inducen efectos de torsión, aún en edificios de planta simétrica - Detalles constructivos tendientes a desligar la tabiquería del sistema resistente evitan este efecto.

En la Fig.16 se muestra como edificios simétricos en planta muestran efectos torsionales significativos debido a la disposi-

ción asimétrica de las paredes de mampostería. Los mismos pueden convertirse en sistemas simétricos en cuanto a distribución de rigideces, separando la tabiquería, mejorando en esta forma el comportamiento general de la obra.

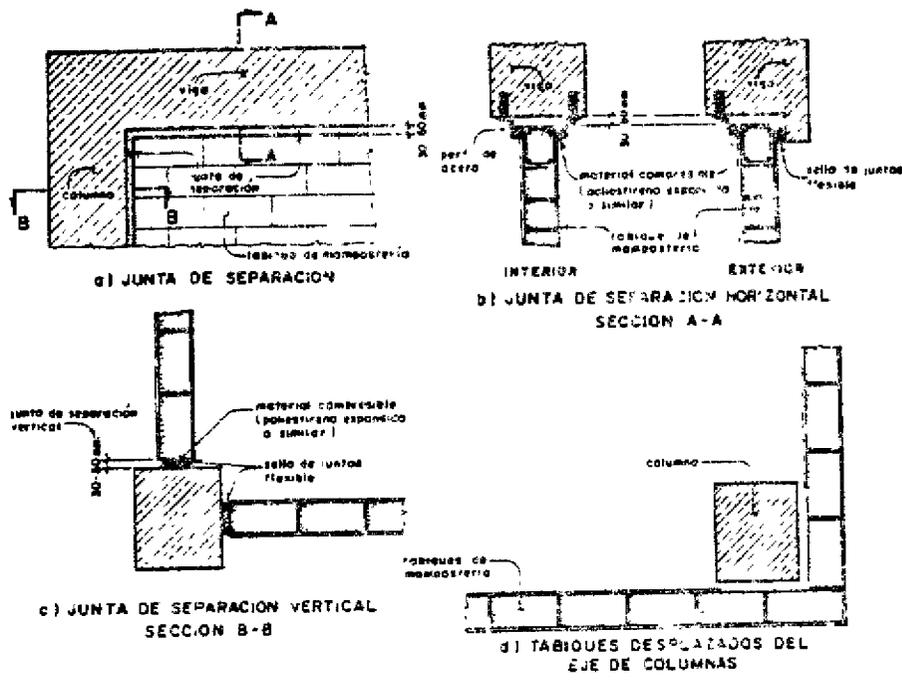
Fig.17 Detalles constructivos tendientes a separar los elementos de mampostería de la estructura - a.,b. y c.) Juntas de separación verticales y horizontales - d.) Tabiques desplazados del eje de las columnas.

Las paredes se pueden desligar de los elementos estructurales mediante juntas de separación (Fig.17), verticales en las columnas y horizontales en las vigas o entrepiso. Las juntas deben tener un espesor adecuado, mayor que el desplazamiento relativo entre pisos, y se rellenan con poliestireno expandido (Styropor, Styrofoam) o con materiales flexibles similares (Fig.17.a y c.) como barrera acústica. Las juntas exteriores deben ser selladas con material de juntas especial (joint sealer) (Fig.17.b y c.) para evitar la filtración de agua; las interiores se pueden cubrir con molduras de madera o perfiles de metal. Las paredes desacopladas en esta forma es preciso apoyarlas en su parte superior para darles estabilidad lateral en el sentido perpendicular a su plano. En la Fig.18 se sugiere como lograr dicho propósito. La eficacia de las juntas de separación entre tabiquería y estructura quedó demostrada durante el terremoto de San Salvador 1986; en el edificio de la Facultad de Medicina (Fig.19), una construcción de 7 pisos a base de pórticos en concreto reforzado, se previeron juntas de poliestireno expandido entre tabiques y columnas (Fig.20), evitando la interacción mampostería-estructura y el nocivo efecto de columna corta; la obra mostró un excelente comportamiento sísmico, sin daño estructural y sin daños secundarios en la tabiquería.

Otra forma de desacoplar la tabiquería de la estructura es desplazando las paredes fuera del eje de las columnas (Fig.-17.d), evitando que interfieran con su libre deformación, e interrumpiéndolas sobre el cielo suspendido a cierta distancia debajo del entrepiso o de las vigas superiores (Fig.18). También en este caso es necesario proveer estabilidad lateral en el sentido perpendicular al plano de la pared, ligándola al entrepiso superior con elementos cortos de concreto reforzado (Fig.-18.a); estos elementos, debido a su baja resistencia, no restringen los desplazamientos relativos del piso superior y en caso de un sismo actúan como fusibles al fallar en cortante (Fig.21). Otra forma de proveer estabilidad lateral a la pared consiste en unir ésta con el entrepiso superior mediante perfiles de acero (Fig.18.b), rígidos en sentido perpendicular y flexibles en el mismo plano de la pared, permitiendo con su deformación el desplazamiento relativo entre pisos.

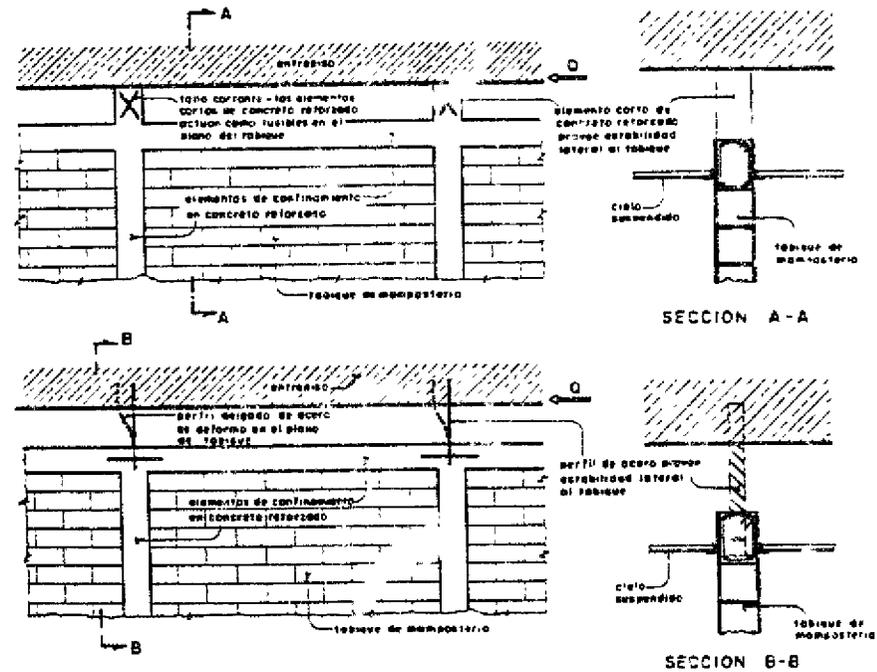
Fig.18 Detalles constructivos tendientes a separar los tabiques del entrejeso superior y a proveer a la pared estabilidad lateral en sentido perpendicular a su plano.
