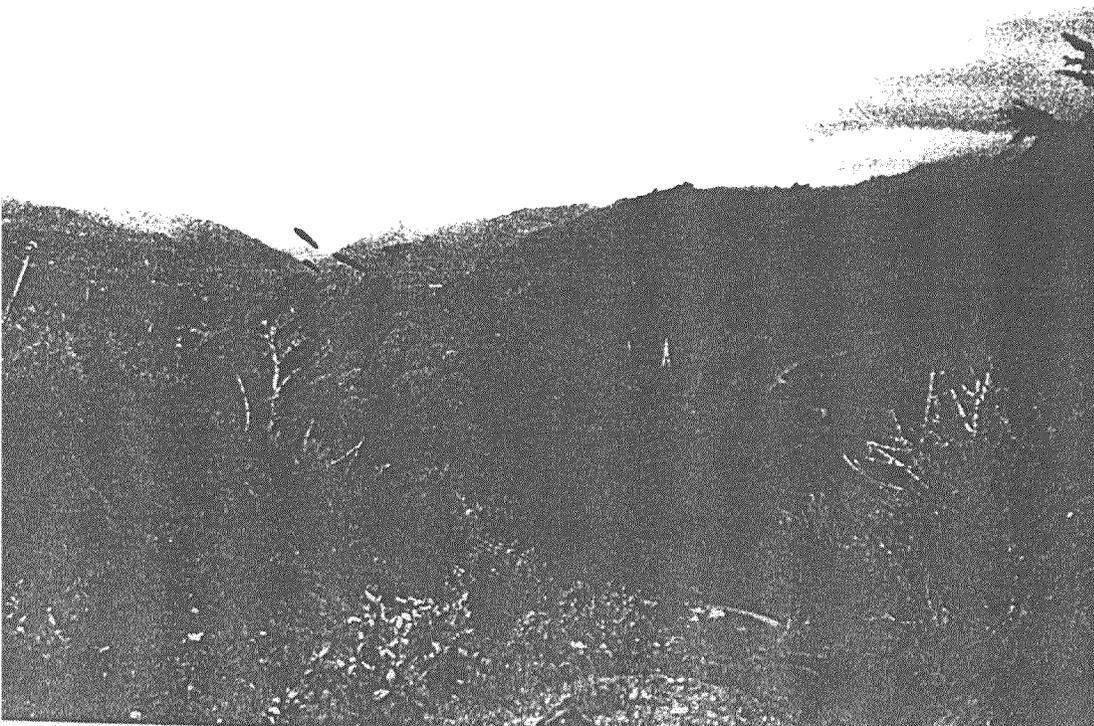
Fig. 4 (a) Vista de la fallas cerca del kilómetro 7+330, lado norte del río Navarro, donde existen evidencias de fallamiento afectando a suelos, (b) Vista panorámica de la falla Orosi con dirección hacia el Acueducto.
