En este plano se registra la localización de todas las personas que resultaron con lesiones de quemaduras en el área de San Juan Ixhuatepec; se advierte con claridad la irregularidad del trazo de los efectos del siniestro en la población. En la zona afectada prácticamente no hubo lesionados, pues virtualmente todos sus moradores fallecieron.

**Vista aérea del epicentro del sismo en la planta de recepción, almacenamiento y distribución de gas L.P. de Petróleos Mexicanos en San Juan Ixhuatepec.**

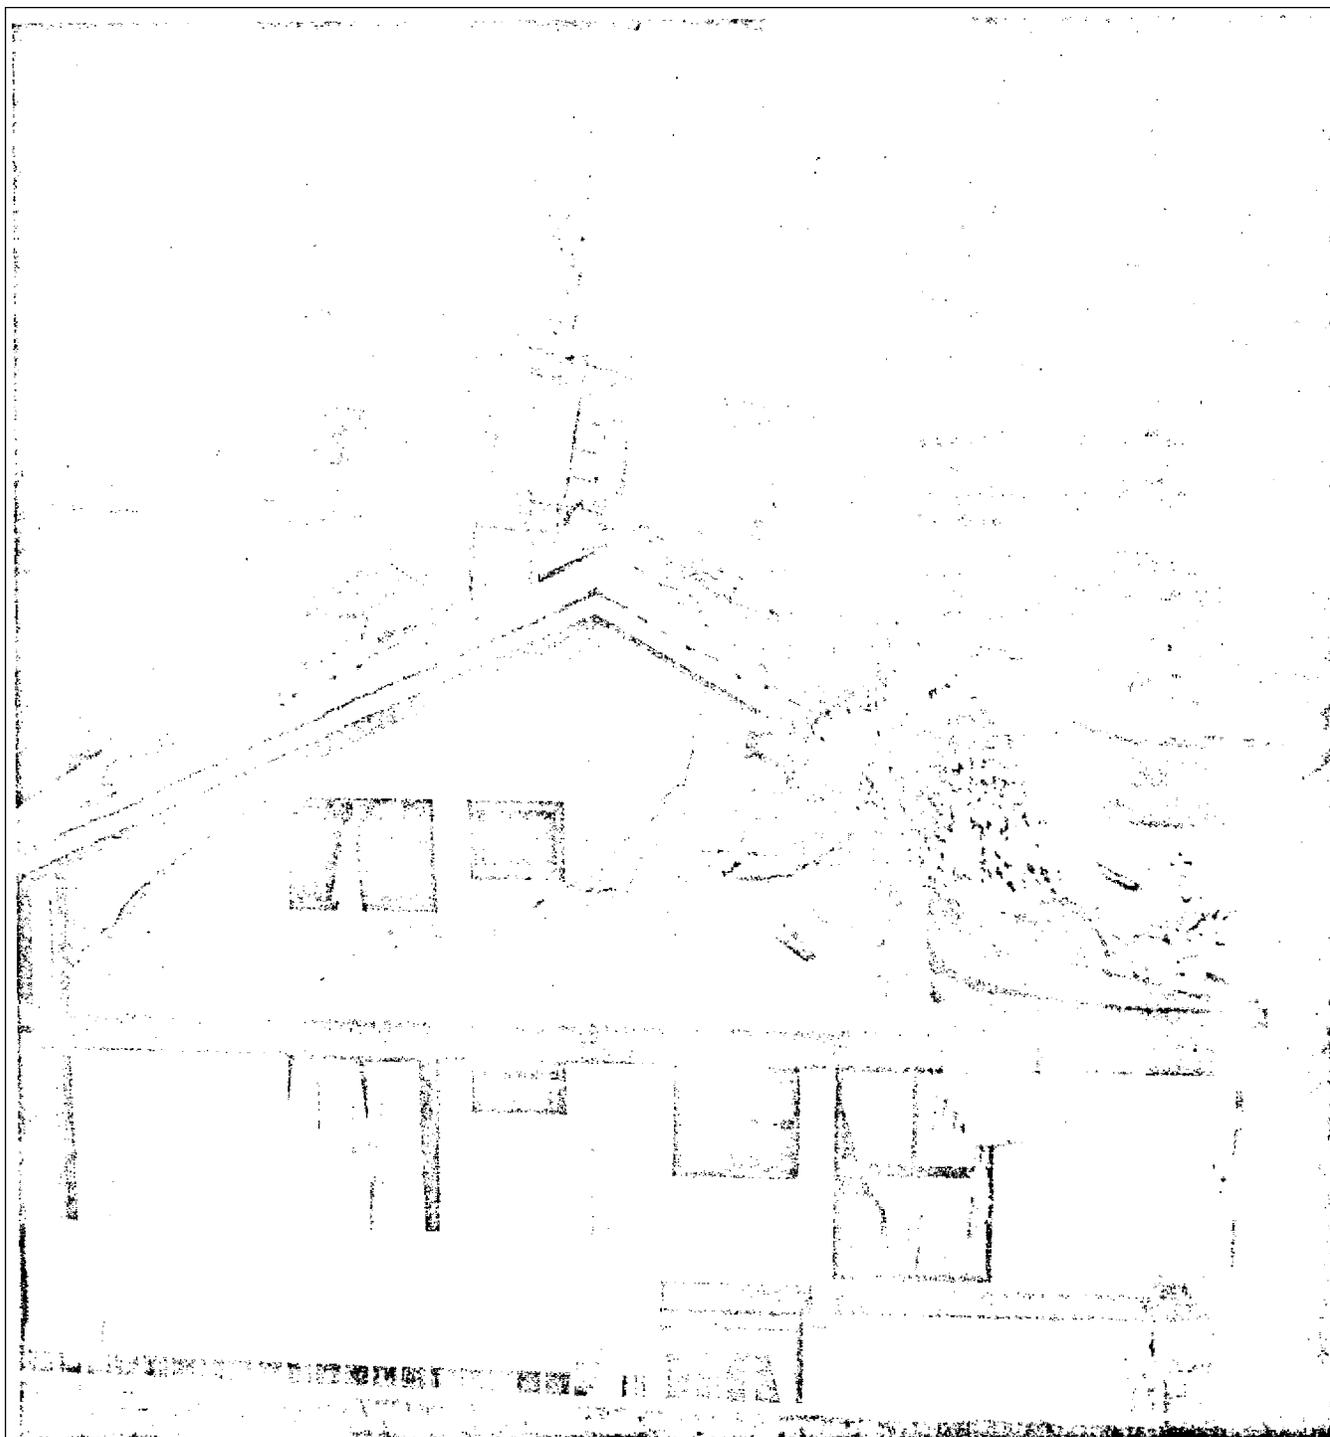
Hacia el noreste de la planta de Petróleos Mexicanos, y a una distancia de aproximadamente 600 metros se encontraba esta vivienda en el fraccionamiento residencial "El Copal". Hasta este lugar se proyectó otra gigantesca esquiria proveniente de los depósitos esféricos de la planta de gas, que al caer causó los daños que se aprecian en la fotografía.

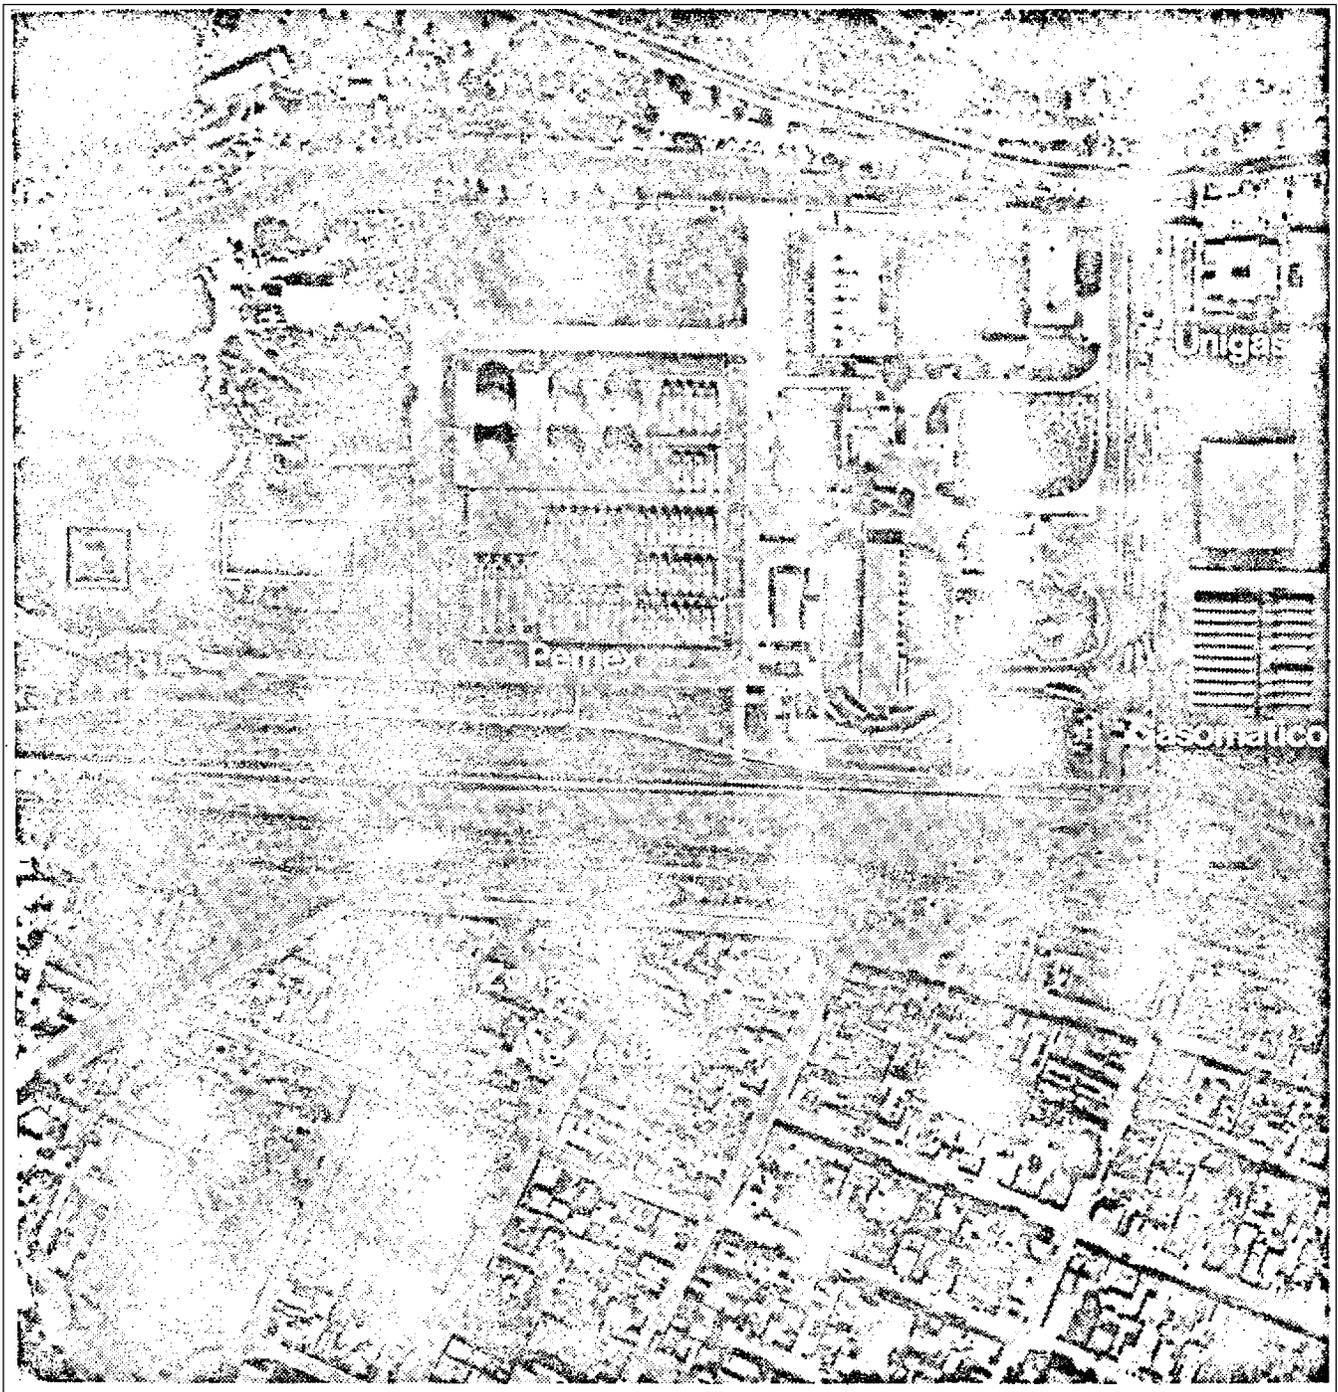
Estas 3 aerofotografías registran la evolución del área de **San Juan Ixhuatepec** afectada por el siniestro del 19 de noviembre de 1984.

La No. 1 corresponde al mes de junio de 1983; en ella se registran las instalaciones de **Petróleos Mexicanos**, de **Unigas** y de **Gasomático**, tal como se encontraban a esas fechas e igualmente la zona habitada de **San Juan Ixhuatepec** que resultó afectada con el siniestro.

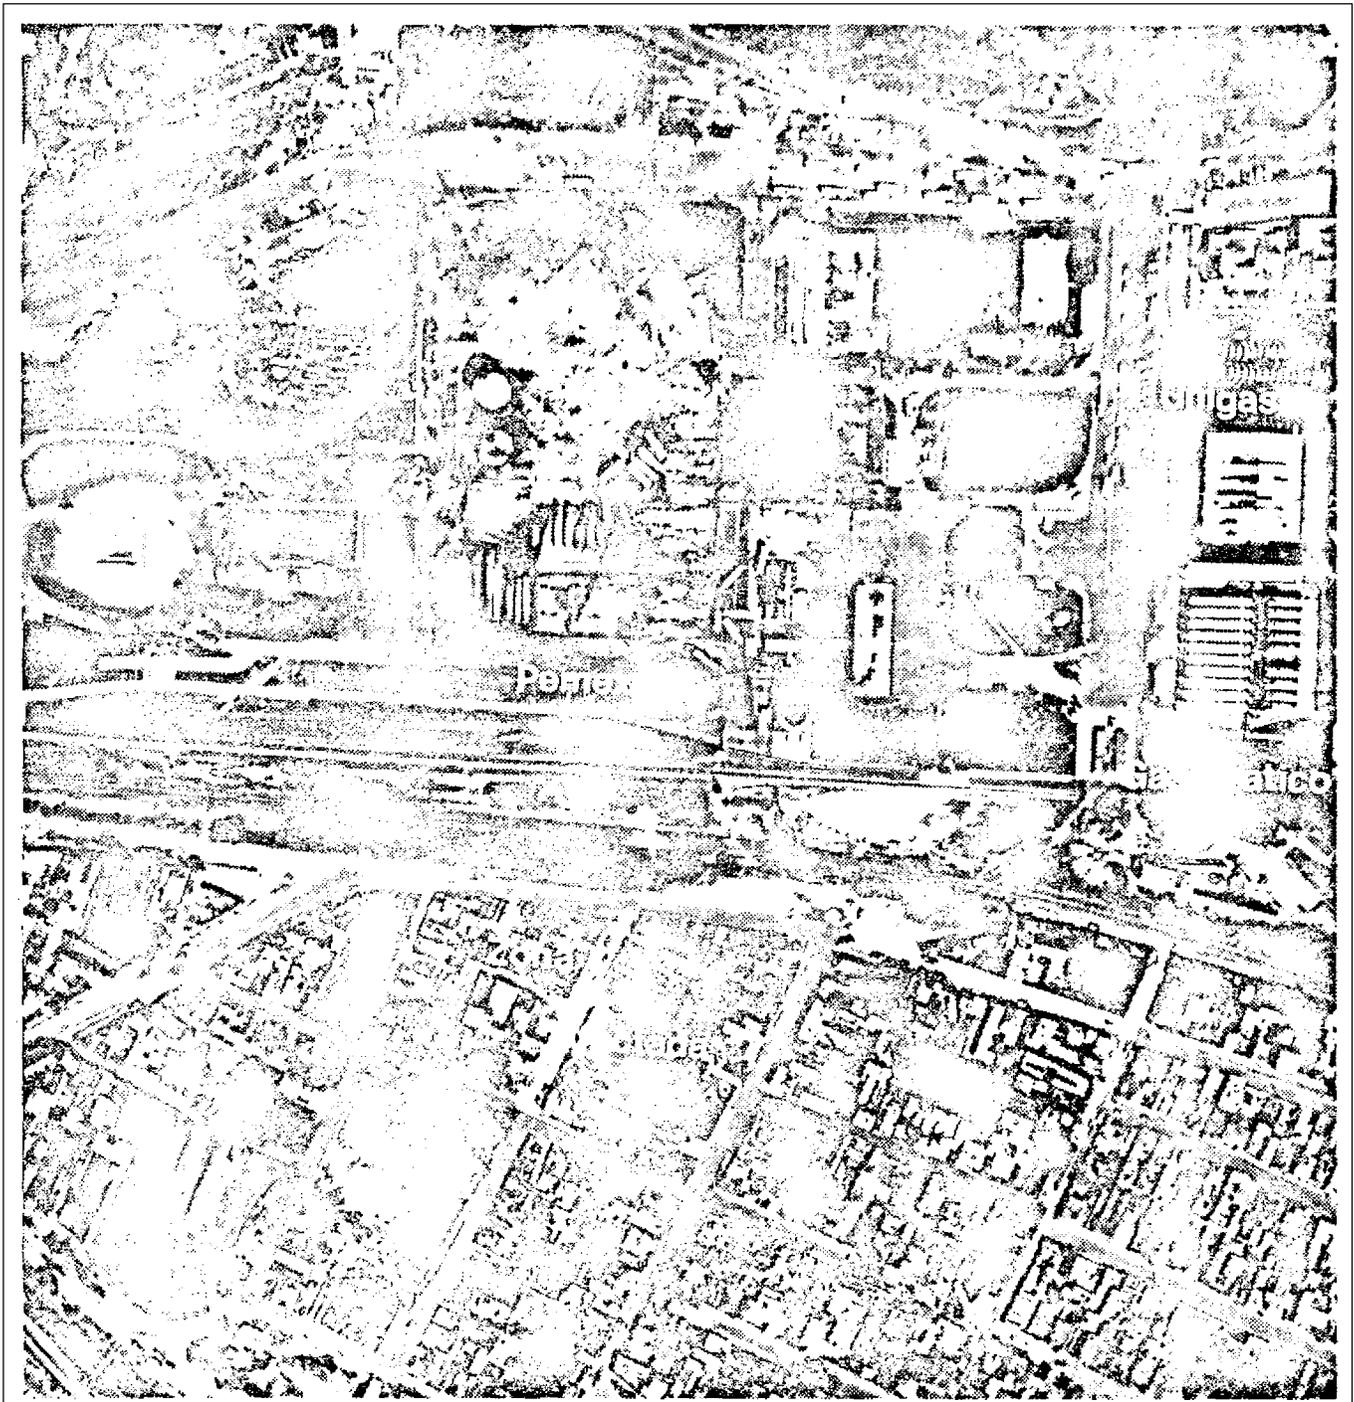
La aerofotografía No. 2 se tomó el 20 de noviembre de 1984 a las 10:00 horas A.M., es decir, menos de 30 horas después de declarado el siniestro y registra las mismas referencias que la No. 1, con los efectos inmediatos del percance.
