CAUCES CON MAYORES ARRASTRES EN EL LITORAL CENTRAL
PRODUCIDOS POR LOS ALUDES TORRENCIALES DE DICIEMBRE DE 1999

COLEGIO DE INGENIEROS DE VENEZUELA
 COMISIÓN DE PLANIFICACIÓN, INFORME FOTOGRÁFICO

ZONA DE LA GUAIRA - 23 de diciembre de 1999
 QUEBRADA OSORIO

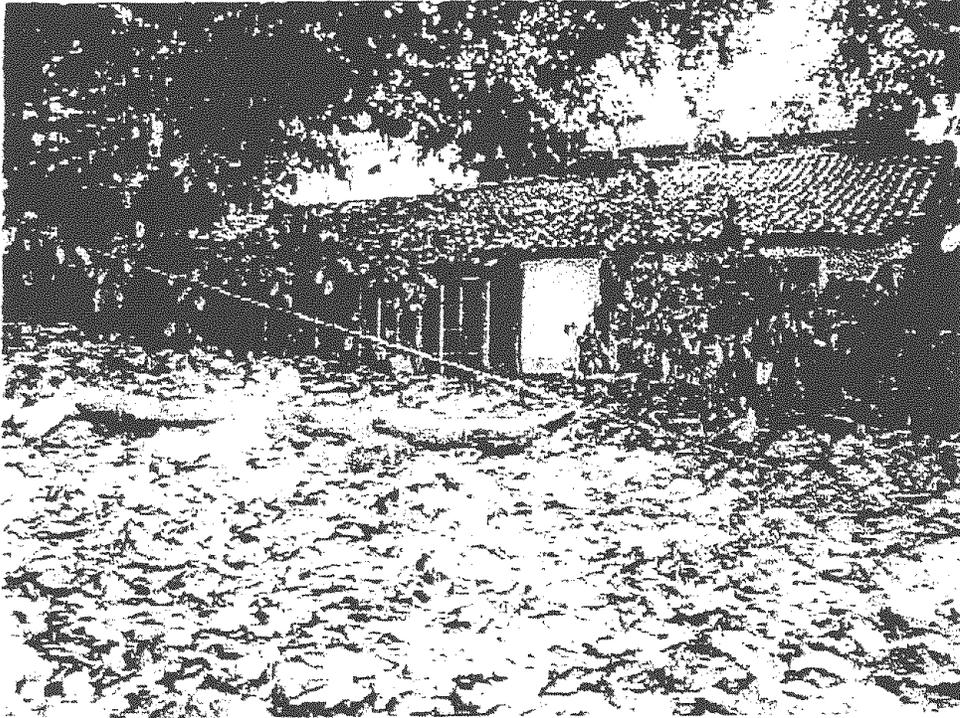
Borde izquierdo
 del curso de la
 quebrada.
 Foto 20
