ANEXO 1

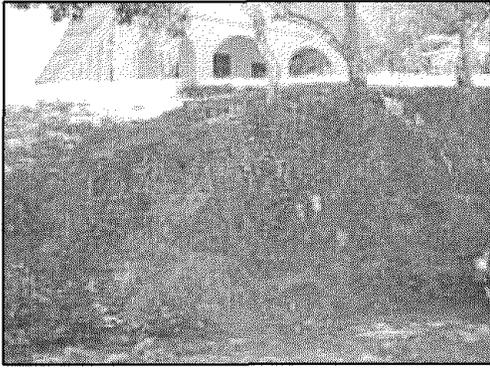
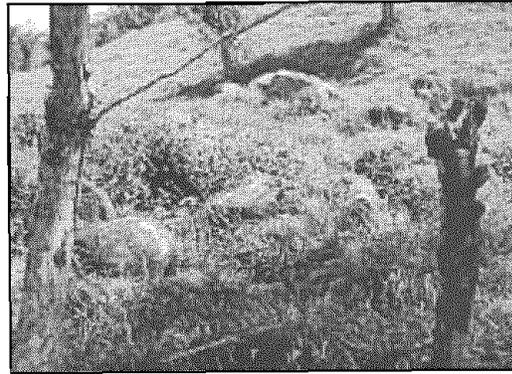
FOTOS 1 y 2. Perfil de suelo característico del área y “boulders” de rocas intrusivas en la cuenca media del Río Chiriquí Viejo (R. Valdés, 2/2001).

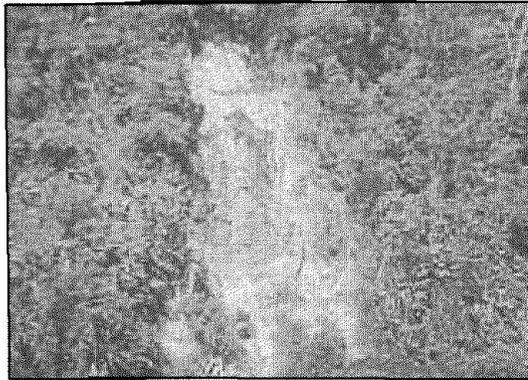
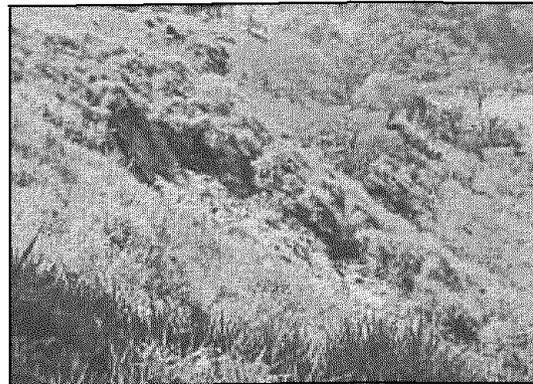
FOTOS 3 y 4. Deslizamientos recientes, rotacionales y traslacionales, en la cuenca media (R. Valdés, 2/2001).

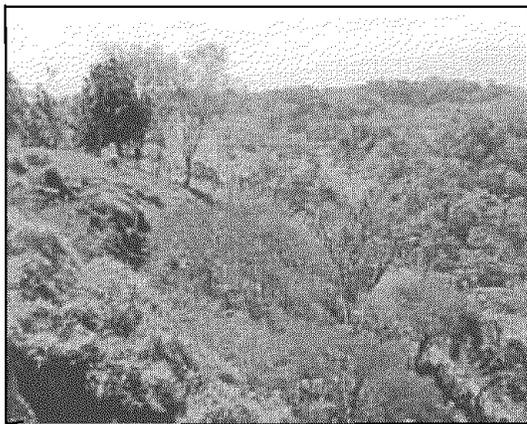
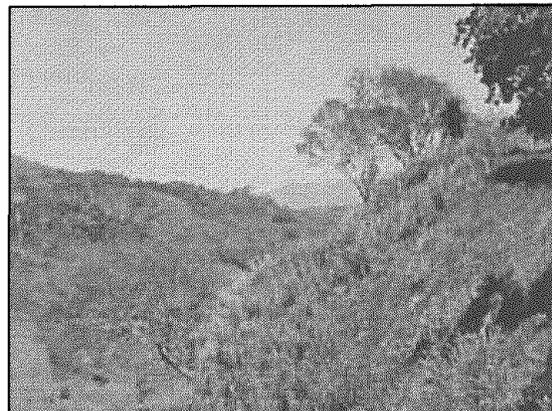
FOTOS 5 y 6. Árboles inclinados donde se muestra el movimiento de masas reciente e histórico en la cuenca (R. Valdés, 2/2001).
