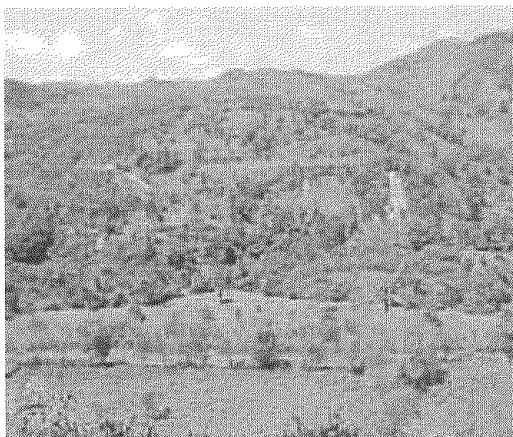
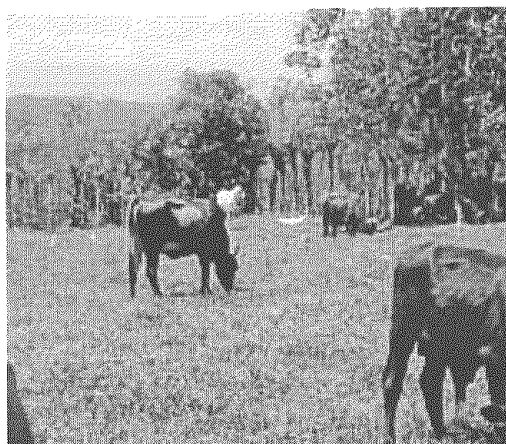
FOTOS 7 y 8. Usos de suelo actuales dentro de la cuenca media (L. Rivera, 2/2001).

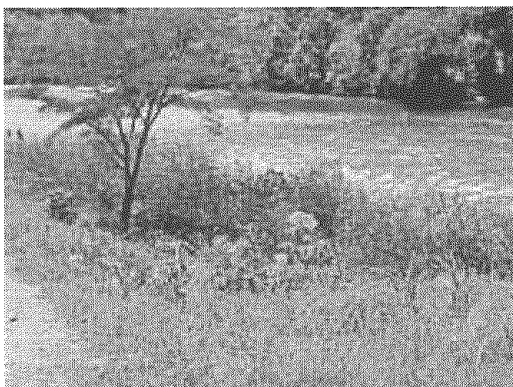
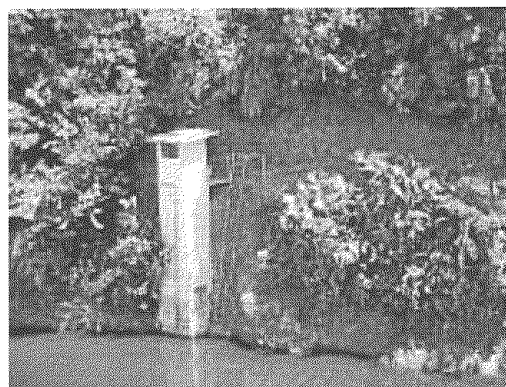
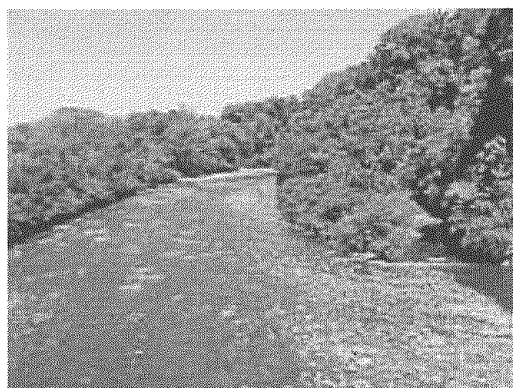
FOTOS 9, 10 y 11. Cuenca baja del Río Chiriquí Viejo en donde se muestra la llanura de inundación y el perfil de suelo caracterizado por conglomerados alterados a suelos residuales arcillosos (L. Rivera, 2/2001).

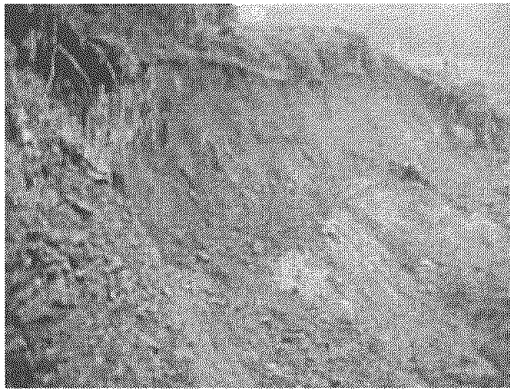
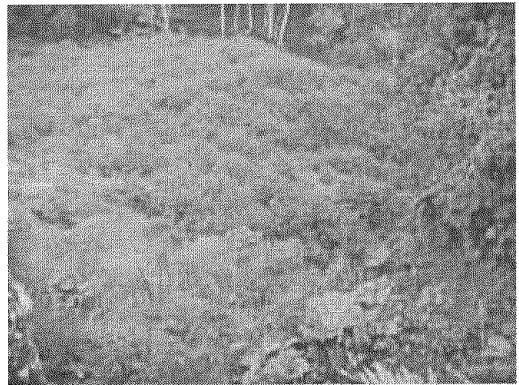
Fotos 12 y 13. Deslizamiento trasnacional y rotacional y uso actual del suelo en la cuenca alta (L. Rivera, 10/2001).
