Implicaciones hidrológicas del cambio de cobertura del suelo

Estudio técnico de la Cuenca del Río Bananito

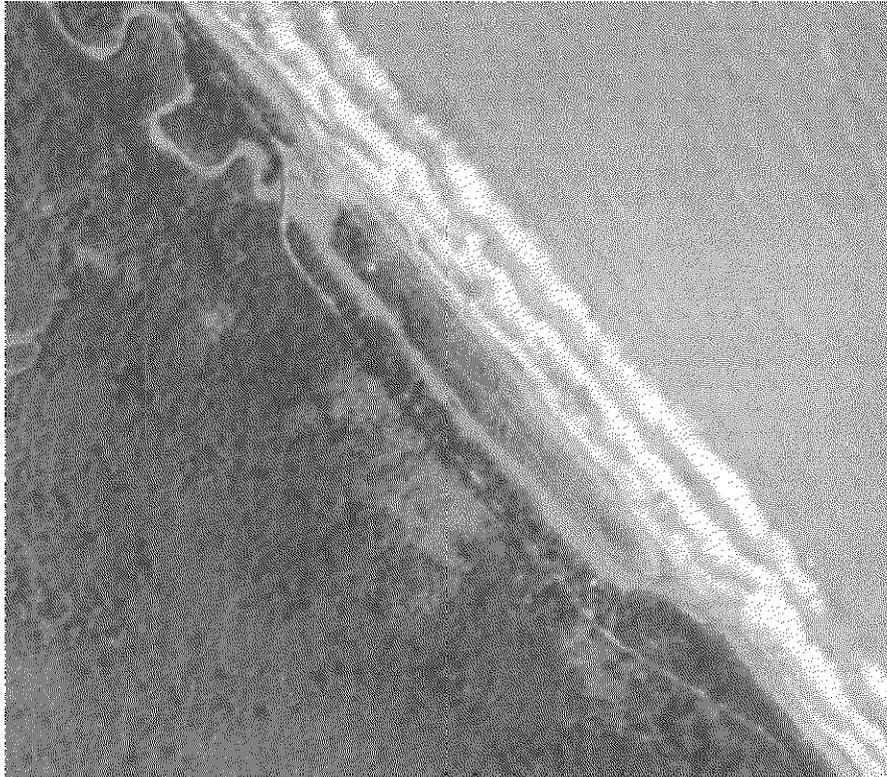
FOTO # 11. Fotografía aérea del 28/03/1998, en la que se aprecia la desembocadura y el canal después del puente.

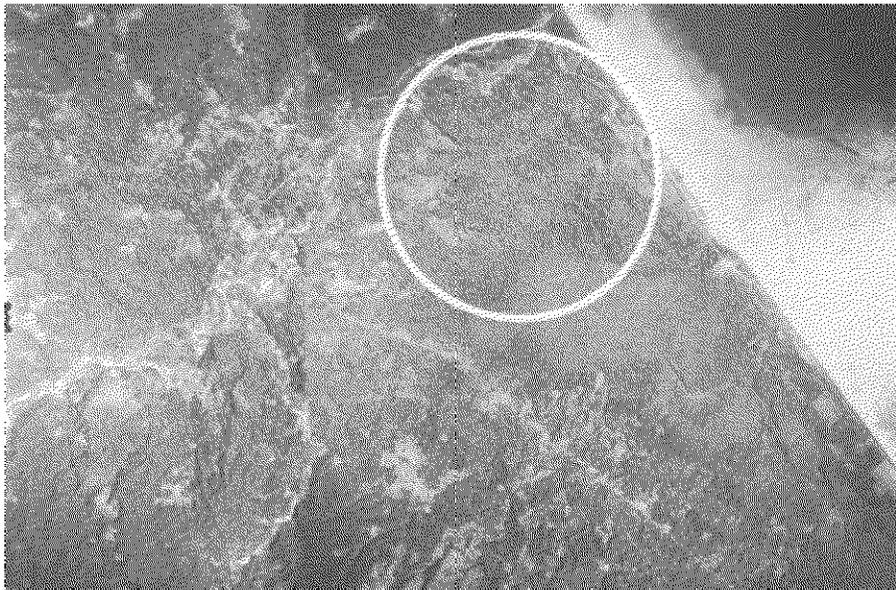
FOTO # 12. Fotografía aérea del 18/08/1976. La zona circular muestra el área más afectada. Foto sin escala.

Tomando en cuenta estos conceptos y considerando que en las partes bajas de la cuenca del Río Bananito se presentan parches, de área significativa, en los que la cobertura del

suelo se ha visto alterada; resulta comprensible entender la problemática de este río en condiciones de tormenta, pues la escorrentía es diferente en ambos casos de cobertura.

En las siguientes fotografías aéreas se muestra el cambio de cobertura del suelo.

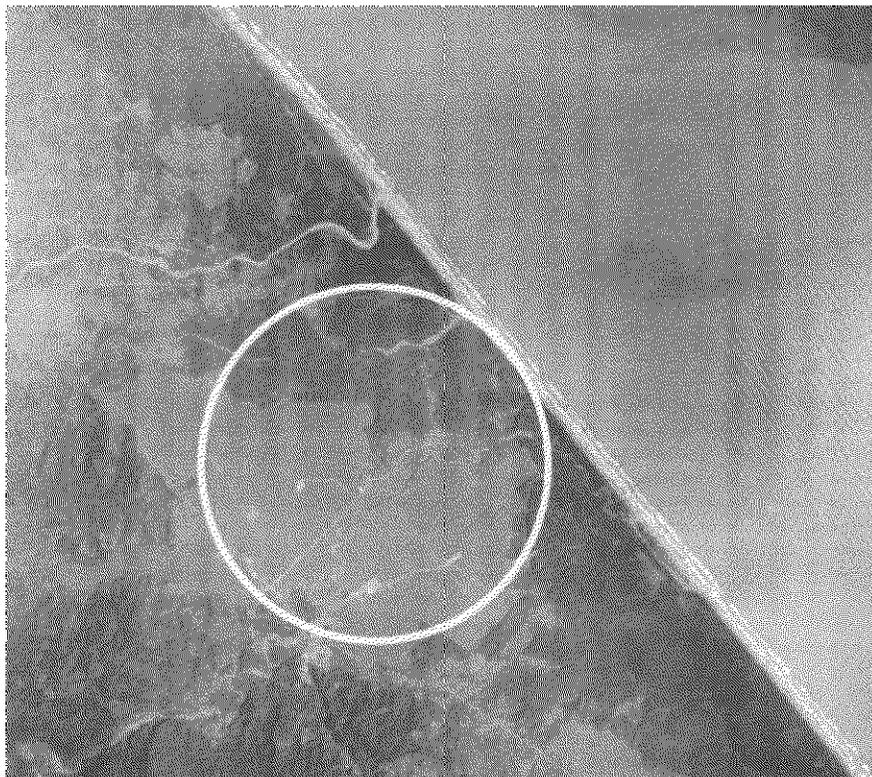
FOTO # 13. Fotografía aérea del 28/03/1998. La zona circular muestra el área más afectada. Foto sin escala.
