*Imágenes de viviendas e Iglesia de tipo A, ubicadas en el Cercado Monumental de la ciudad de Moquegua, los mismos que presentan daños severos*

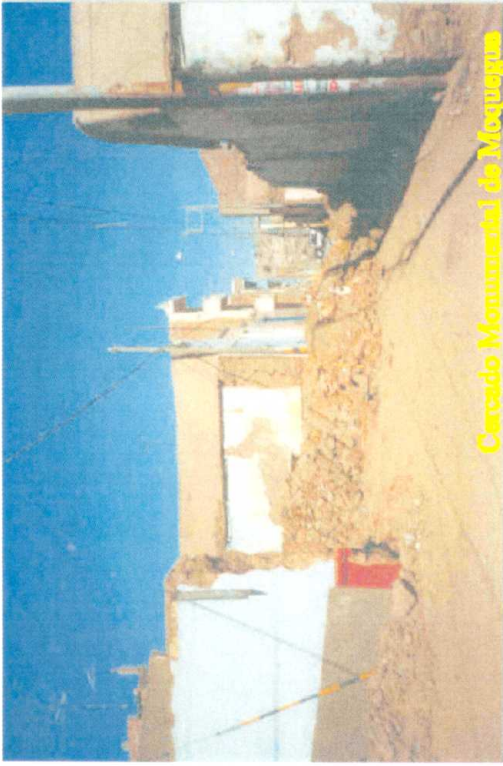
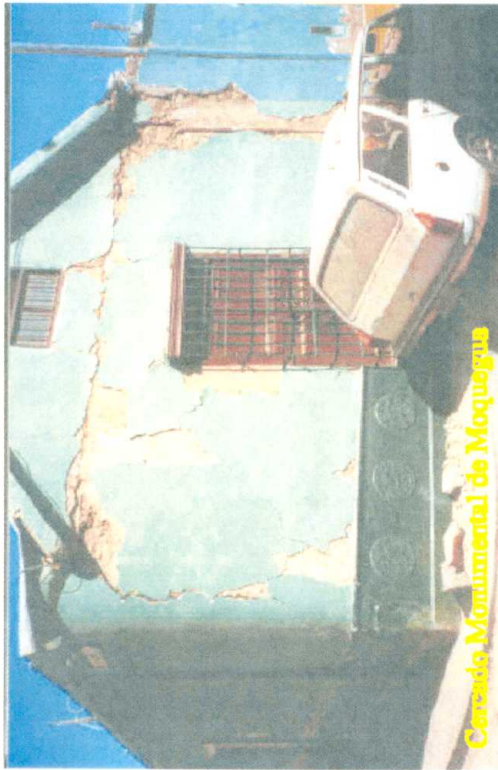
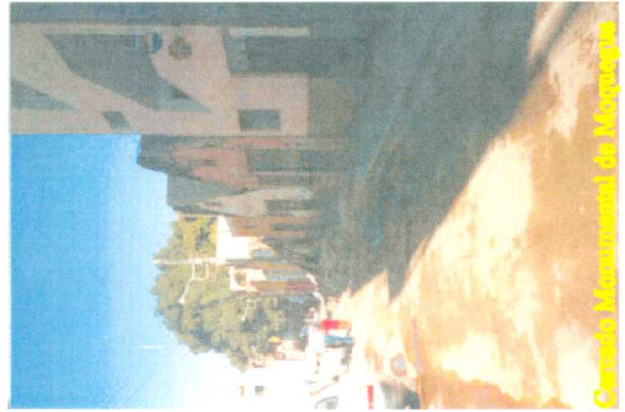
Cercado Monumental de Moquegua

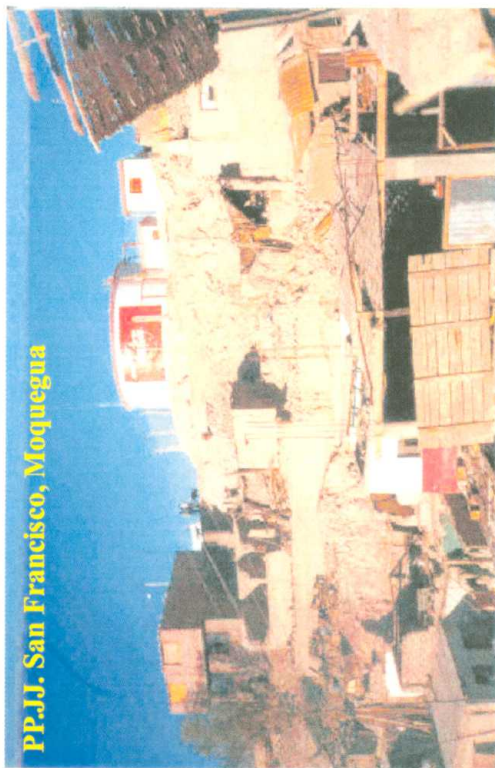
Cercado Monumental de Moquegua; ambas fotos muestran colapso de viviendas de tipo A, otras con daños severos, también son de tipo A.

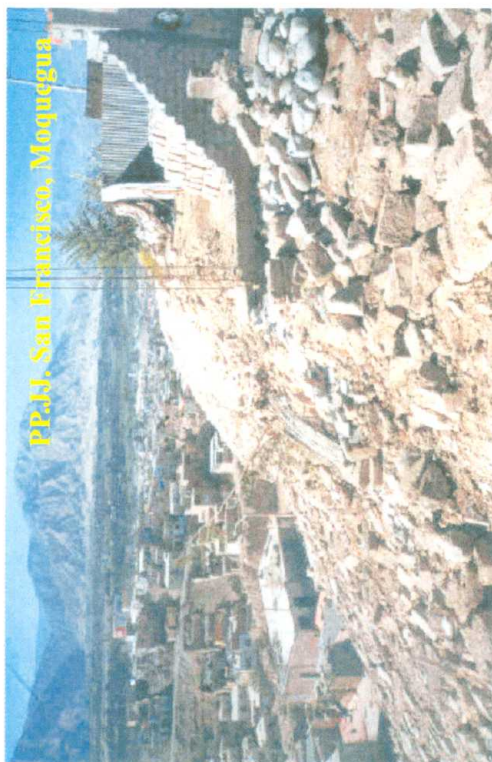
Imágenes de viviendas de tipo A, de mala calidad, ubicadas en el Pueblo Joven San Francisco, de Moquegua. Se observa que edificaciones construidas en suelo inclinado han colapsado.

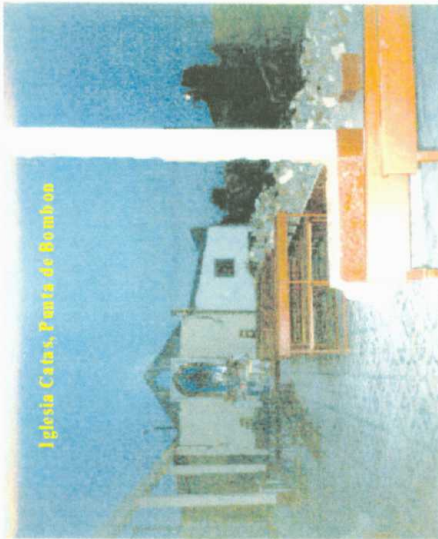
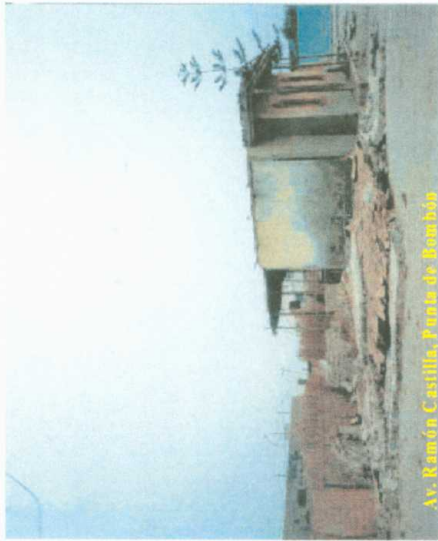
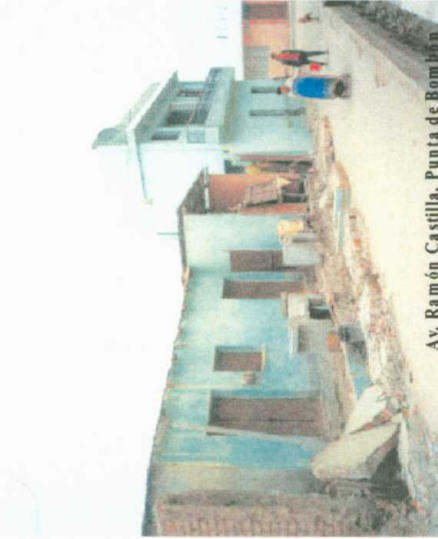
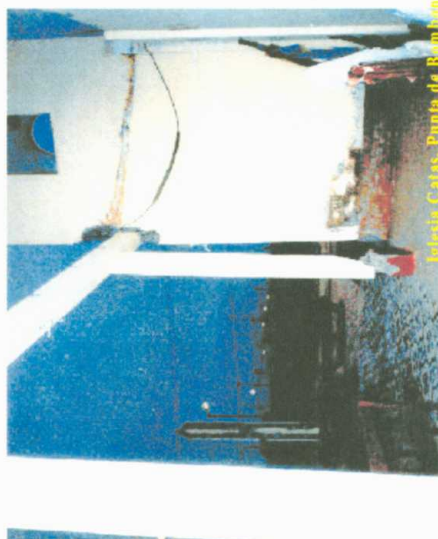
Imagen de construcciones de tipo H en Punta de Bombón. Algunas de ellas sufrieron el colapso de muros y paredes.
