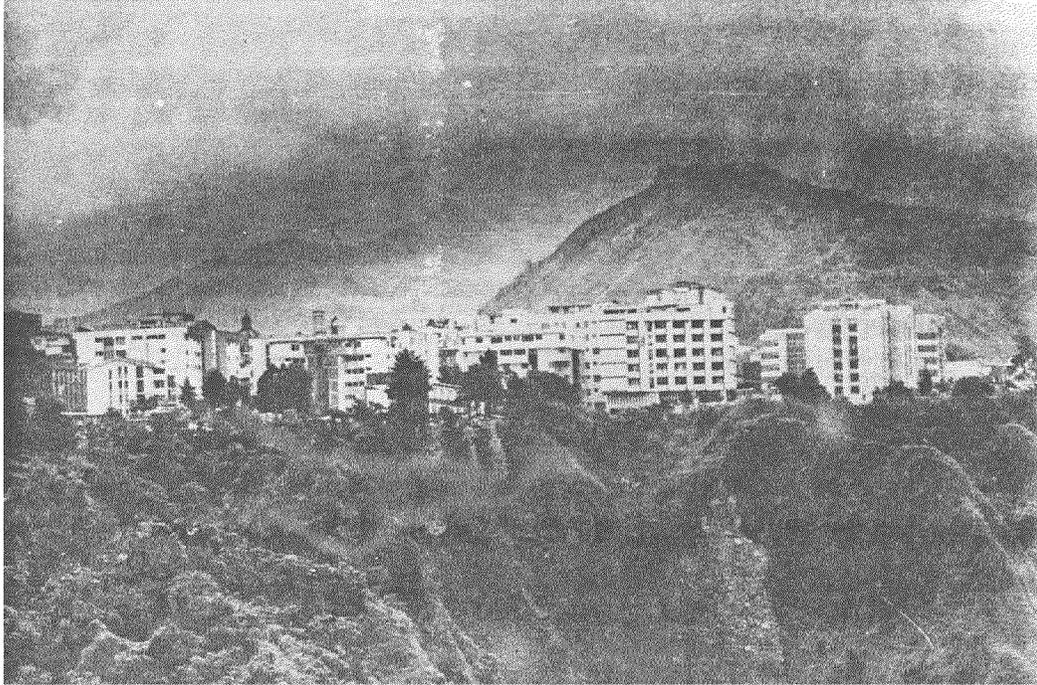
Foto 20.- Las evidencias históricas sobre el riesgo geológico de Mérida comprometen la estabilidad de numerosas edificaciones localizadas al borde de taludes y en máxima pendiente.

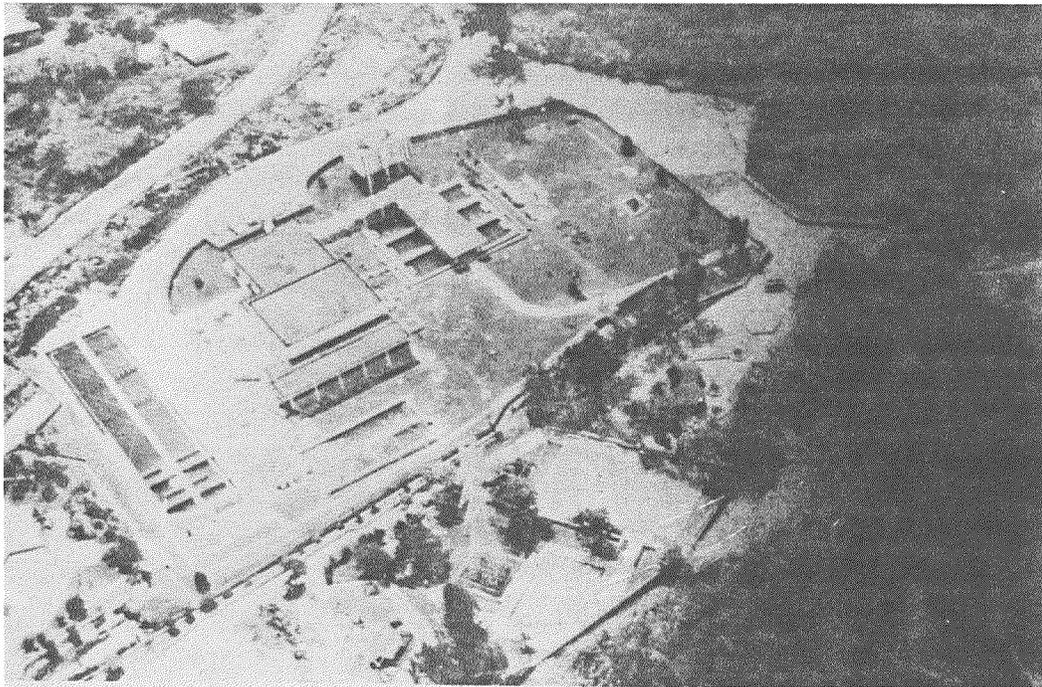
Foto 21.- Algunas instalaciones de servicios básicos esenciales se encuentran en zonas de alto riesgo geológico, estando comprometida su seguridad en caso de un terremoto de intensidad > VIII.
