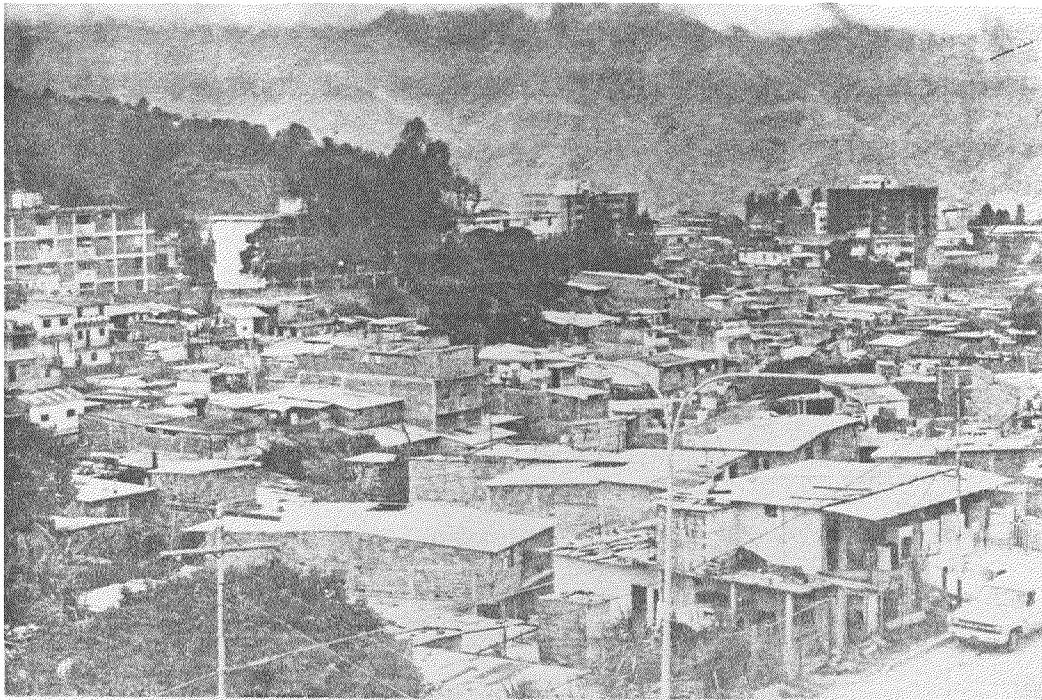
**Foto 24.- Barrio Andrés Bello, constituido por viviendas aporticadas sin diseño sísmico de 1, 2 y 3 pisos localizado al borde de la Quebrada de los Chorros.**

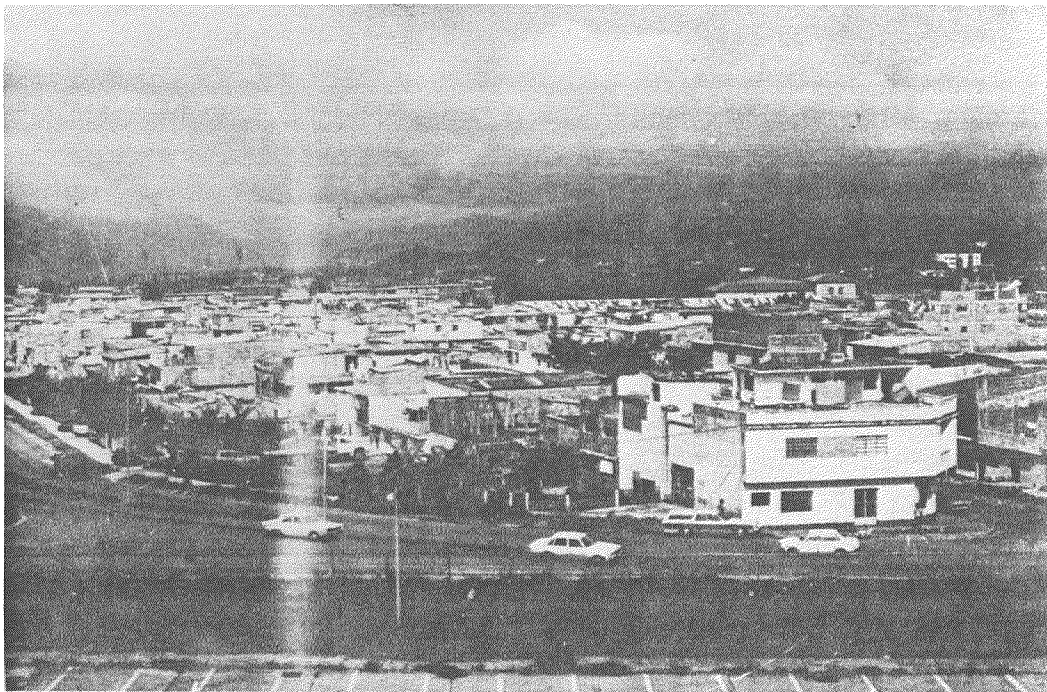
**Foto 25.- Barrio Campo de Oro conformado por edificaciones aporticadas sin diseño sísmico de 1, 2 y 3 pisos. Algunas construcciones están catalogadas como precarias estructuralmente, su vulnerabilidad compromete la seguridad del HULA.**
