5.2.1. Estimación preliminar de daños por colindancia:

5.2.2. Estimación preliminar de daños por planta baja libre:

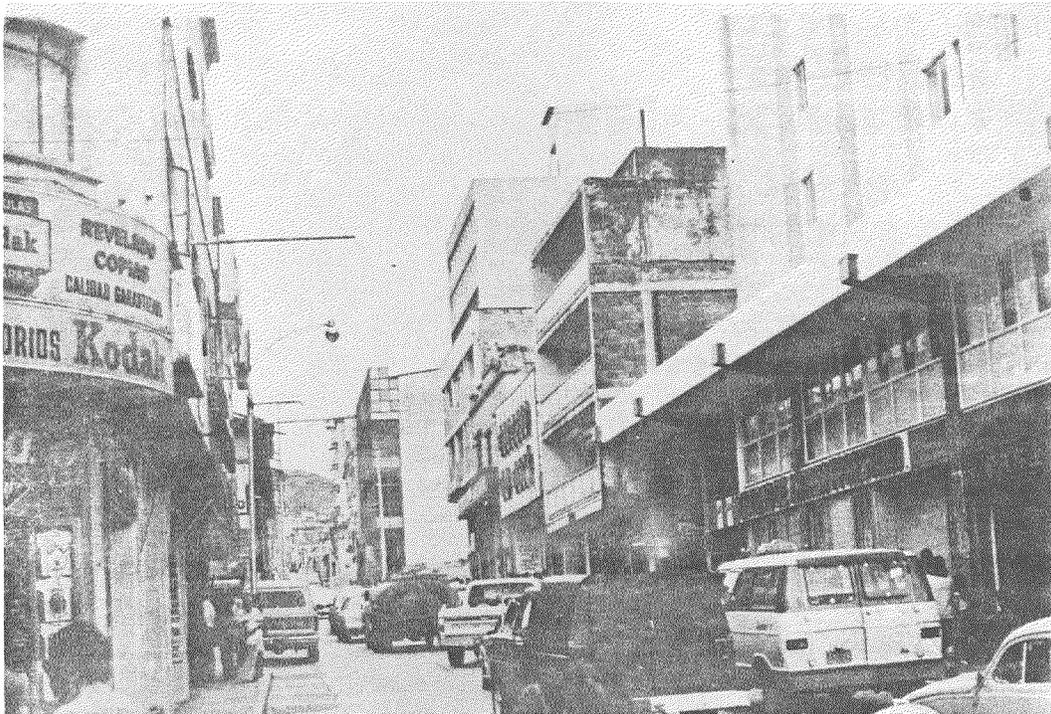
Foto 26.- Edificaciones multifamiliares y comerciales de 4 y 5 pisos sin diseño sísmico localizadas en la Avenida 3, vulnerables al efecto de Colindancia por estar apareadas a edificaciones con diseño sísmico de 7 pisos.

En las fotos 26 y 27 correspondientes a (2) ejemplos de las expectativas de daños por colindancias se refieren el primero al edificio del Gran Mundo colindante por el Norte con un edificio de menor altura de muros de mampostería de ladrillo (rígido) y libre por la fachada sur que da al estacionamiento de la calle 21, y el segundo al edificio de la CANTV, colindante con un edificio de 6 plantas construido en el año 1957 que presenta pórticos muy débiles y mampostería de ladrillo.

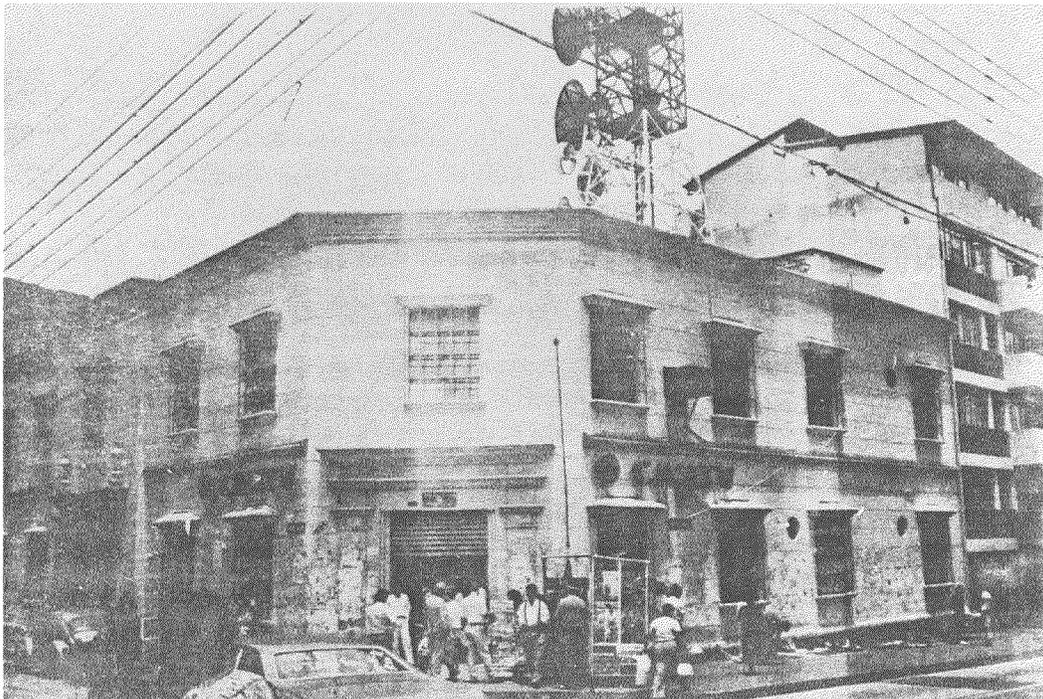
Foto 27.- Edificaciones vulnerables al efecto de Colindancia que comprometen la seguridad de la red de telefonía a nivel regional. El edificio residencial de 6 plantas presenta planta baja libre en la parte posterior.
