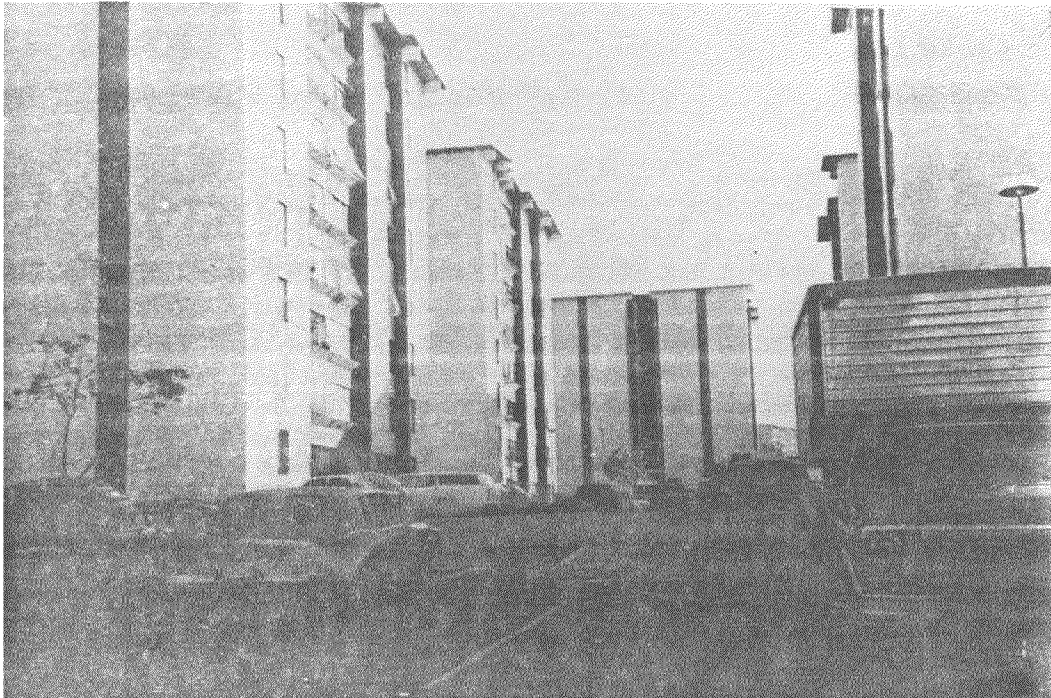
**Foto 34.- Conjunto Residencial Río Arriba, localizado en la Avenida Las Américas, en el cual se utilizaron paredes de corte con paredes transversales de refuerzo. No se tiene experiencia sobre su comportamiento real ante terremotos de intensidad  $> 6.5$**

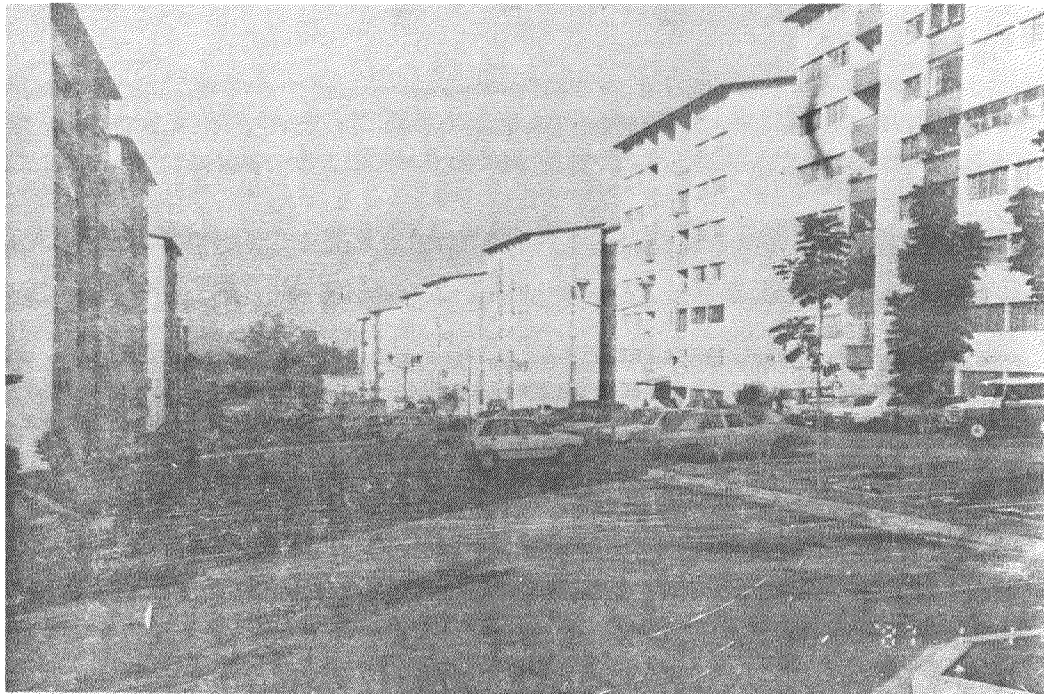
**Foto 35.- Conjunto Residencial Monseñor Chacón, integrado por 16 torres de apartamentos localizado en la Avenida Las Américas, estructurados con paredes de corte y paredes transversales de refuerzo.**
