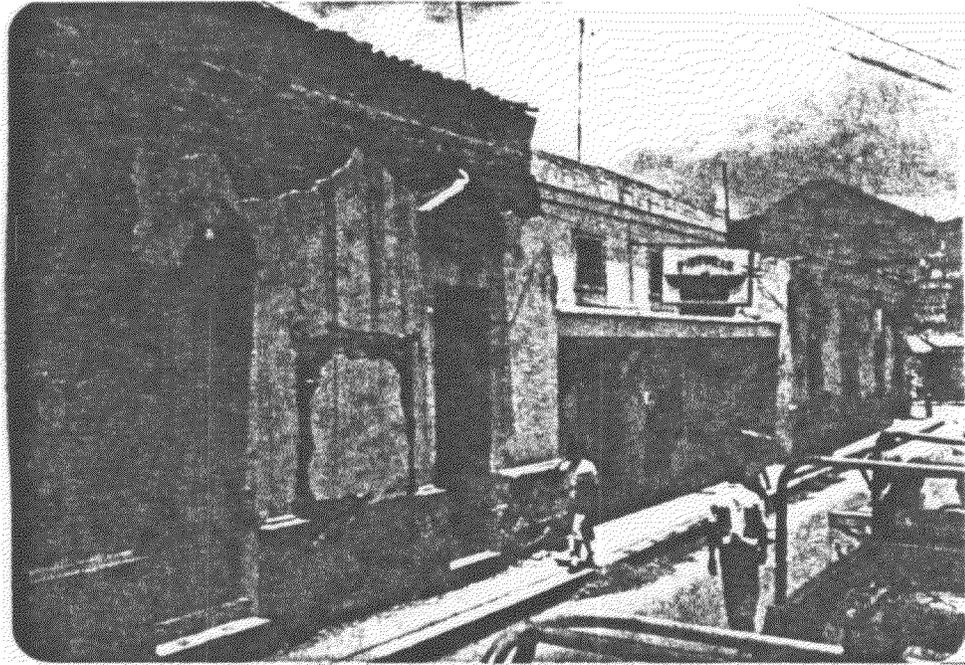
FIGURA 10 A

PODEMOS APRECIAR ARRIBA, UNA CASA CONSTRUIDA TOTALMENTE DE ADOBE, SIN NINGUNA CLASE DE REFUERZO O MEDIOS PARA RESISTIR UN SISMO, Y ABAJO UNA CONSTRUCCION DE BAHAREQUE CON SUS REFUERZOS DE MADERA COMPLETAMENTE DAÑADOS.
