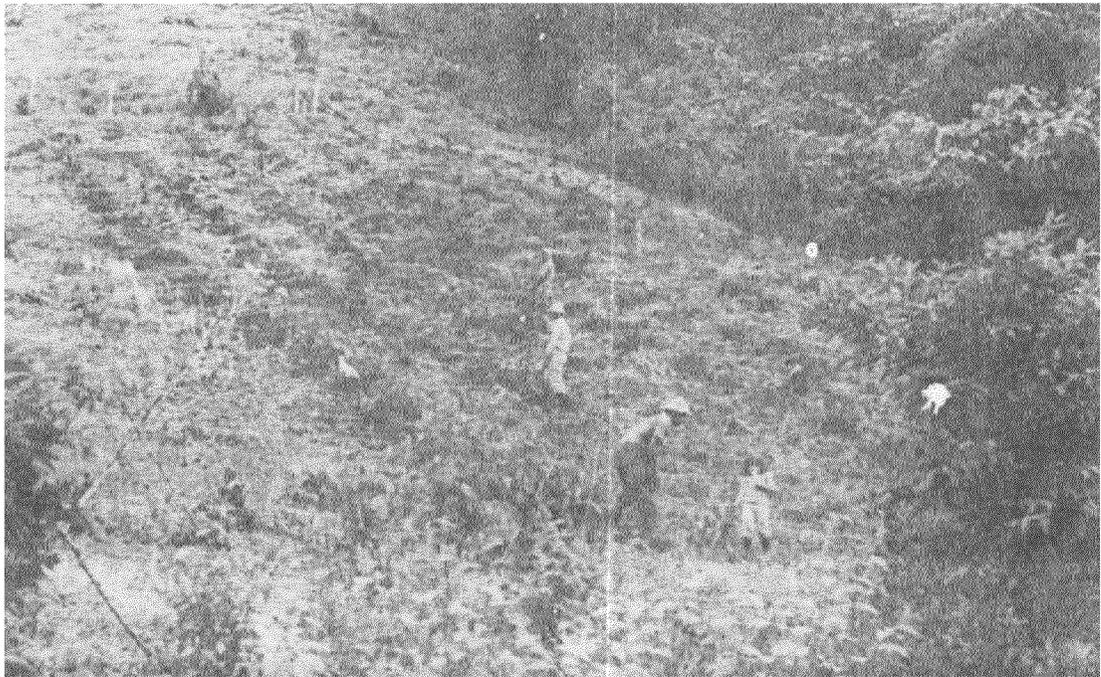
Foto 10

Cuenca del río Tuis. Sitio Las Nubes de Tuis. El topónimo hace alusión a la humedad imperante en el transcurso de todo el año; esta zona presenta un promedio de precipitación anual de 4 000 milímetros. Esta plantación de yuca se realiza en el mes de julio, justo en el periodo de lluvias, en donde la pendiente de la ladera de este cerro es de 30 grados. El ecosistema forestal es eliminado e implantado otro, con implicaciones funestas para la familia de esta parcela, implicando además, riesgo de inundación para los habitantes de las partes bajas de la cuenca.
