## Capítulo II

# Efectos de las inundaciones en los establecimientos de salud

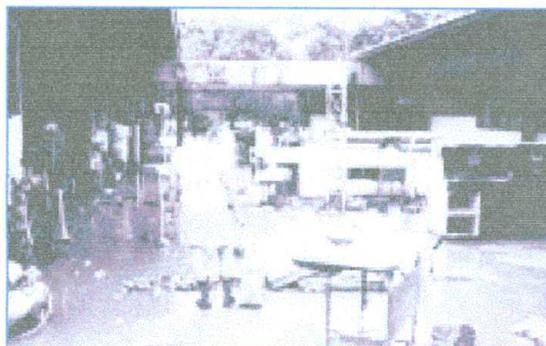
Foto 17. Destrucción de equipamiento y mobiliario en la clínica Sixaola ocasionada por inundaciones. Provincia de Limón. Costa Rica, 2005.

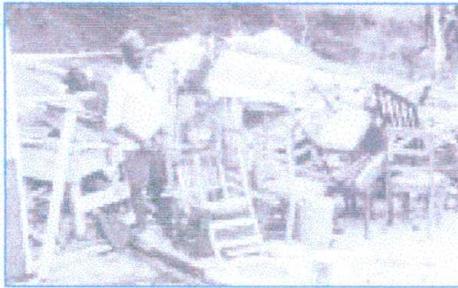
Fotos 18 y 19. los huracanes son comunes en Jamaica, y con frecuencia los vientos y la lluvia afectan las instalaciones de salud.

Durante el fenómeno se reportaron filtraciones en los techos del hospital Falmouth, en Trelawny. Por otro lado un pabellón del hospital de May Pen en Clarendon salió de servicio por estar inundado.

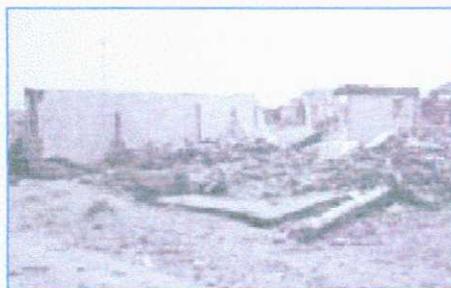
Foto 20 Puesto de salud La Punta. Arequipa, Perú, 2001.

En junio del 2001 ocurrió un sismo de magnitud 6,9, con epicentro cerca de la línea de costa, al noroeste de la localidad de Ocoña, departamento de Arequipa, Perú. A consecuencia del sismo se produjo un tsunami que afectó significativamente las poblaciones costeras de Camaná principalmente, además de Ocoña, Quilca y Matarani, ubicadas en el sur del Perú. En Camaná, el tsunami penetró más de un kilómetro tierra adentro, las aguas alcanzaron una altura de 7 metros en las partes norte y central, y entre 5 y 6 metros de altura en la parte sur, y destruyó el establecimiento de salud La Punta que prestaba servicios a esa zona.

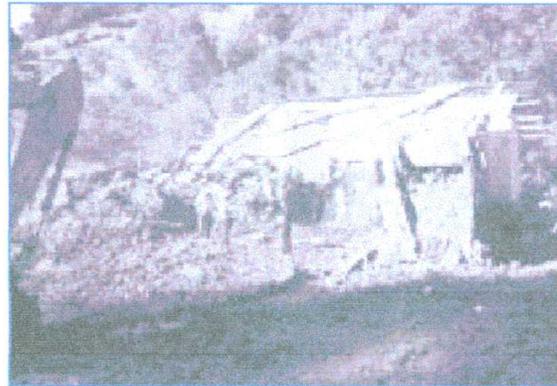
Foto 21. Destrucción del puesto de salud Agua escondida. Departamento de Quiché, Guatemala, 2005.

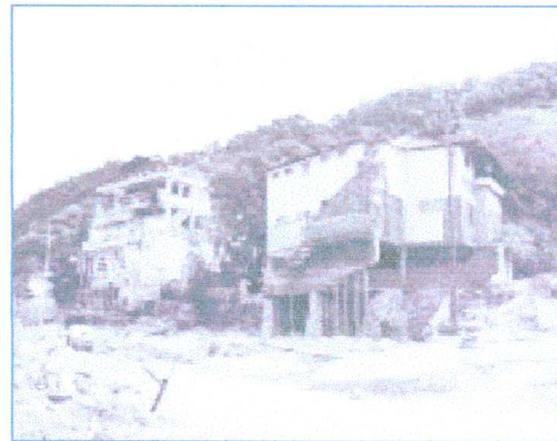
Foto 22. Destrucción de elementos estructurales como consecuencia de inundaciones. Panajachel, departamento Sololá, Guatemala, 2005.

Las edificaciones de concreto armado y albañilería reforzada generalmente están adecuadas para resistir las cargas provocadas por inundaciones de velocidades bajas o medias, y pueden estar bajo agua varias semanas y recuperarse; pero, si el suelo es blando o se erosiona debajo de su cimentación, éstas se podrían hundir y, debido al asentamiento diferenciado del suelo,<sup>12</sup> pueden presentarse fisuras en columnas, agrietamientos de muros portantes y separación de elementos estructurales (ver foto 22), hasta un caso extremo de destrucción total. Además, en el caso de terrenos con arcillas activas (arcillas expansibles), los ciclos de humedad y secado de los mismos producen variaciones volumétricas que afectan ostensiblemente las construcciones.
