## Estudio de caso No. 2

# Protección para casos de inundaciones del centro de salud Dr. Amadeo Aizprua de Chone, Ecuador

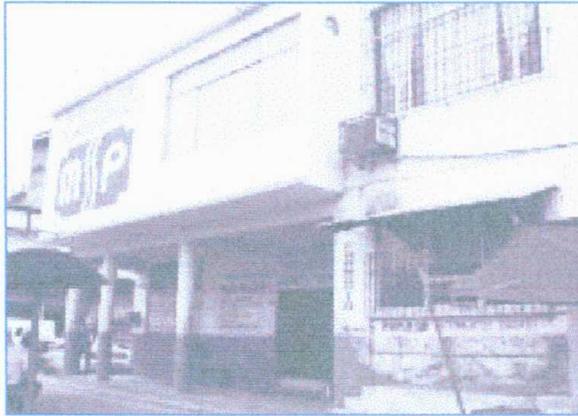
Foto 57. Centro de salud Dr. Amadeo Aizprua. Chone, Ecuador.

población muy por debajo de la cifra actual. El edificio que ahora ocupa el centro de salud fue construido por etapas, con una estructura de muros portantes de 1 y 2 niveles. En el primer nivel la altura de sus muros era de 3,70 m y el nivel de piso terminado (NPT) se encontraba aproximadamente a -0,40 m, por lo que cada invierno el centro de salud cerraba sus puertas por períodos que variaban entre 2 y 7 días, debido al impacto de las inundaciones.

Las inundaciones causaban el ingreso de agua, alcanzando en algunas ocasiones hasta 0,80 m de altura. Los daños en la infraestructura, muchas veces importantes, se presentaban con mayor frecuencia en las instalaciones sanitarias y eléctricas, deterioro de revestimientos y pisos, afectación de equipos, destrucción de insumos en bodegas y farmacias, pérdidas de documentación, además del desborde de aguas servidas, con el consecuente incremento de vectores y roedores.

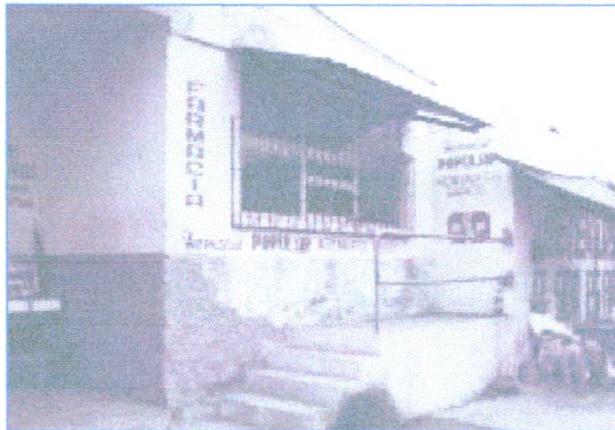
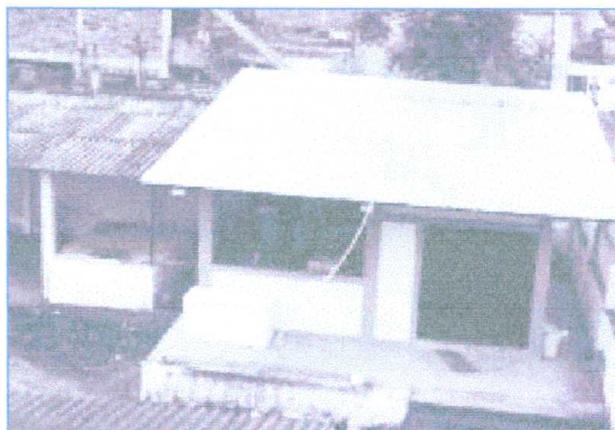
Fotos 58 y 59. Centro de Salud. Chone, Ecuador.

- elevar el NPT de -0,20 m a +0,65 m, relleno con lastre compactado en capas de 25 cm, lo que implicó reducir la altura de muros de 3,70 m a 2,85 m;
- cambiar las instalaciones de desagüe, colocando válvulas check entre la red matriz y la conexión domiciliaria, y elevando las cajas de desagüe por encima del nivel de inundación;
- ubicar la instalación de agua a mayor altura, conectándola al nuevo tanque cisterna;
- elevar las salidas de la nueva instalación eléctrica por encima de 0,80 m;
- emplear materiales de construcción de mejor calidad para contar con instalaciones y empalmes en las redes de servicio más seguros;
- anular las instalaciones eléctricas y sanitarias antiguas;
- instalar un piso cerámico antideslizante, que soporte la presencia frecuente de agua y zócalos en los pasillos.

Con el fin de reducir al máximo las pérdidas ocasionadas por los inviernos anuales en el centro de salud y permitir su funcionamiento continuo, se implementaron algunas medidas de mitigación dentro de la edificación y otras relacionadas con el sitio de emplazamiento de la estructura, priorizando la intervención en las áreas críticas. En el primer caso se realizaron las siguientes actividades:

- elevación del nivel de piso terminado (NPT) de la farmacia y su bodega, así como del ambiente de estadística (donde se guarda información importante

del establecimiento) a +0,55 m, mediante un relleno de 0,95 m de altura sobre el piso anterior;

- construcción de una nueva cisterna de agua, dejando el techo y el acceso a la misma a un NPT de +0,90 m;
- construcción de la sala de máquinas con un NPT de +0,80 m, y
- reubicación del equipamiento valioso a los niveles superiores, así como algunos servicios como, por ejemplo, el banco de vacunas.
