EVALUACIÓN DEL ESTADO DE LOS PUENTES DE ACERO DE LA RED VIAL DE COLOMBIA

EVALUATION OF THE CONDITION OF STEEL BRIDGES OF THE COLOMBIAN NATIONAL ROADWAY NETWORK

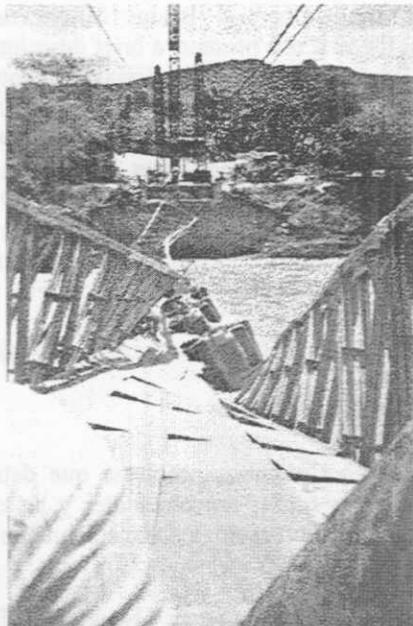
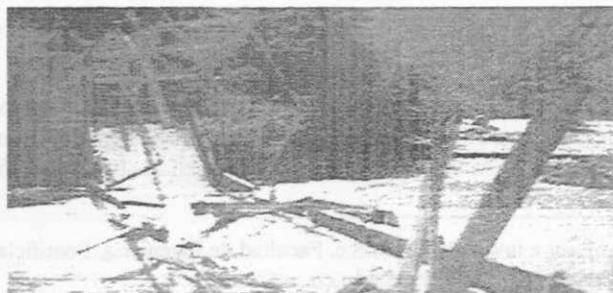
Figura 1: Algunos puentes colapsados en acero.

(a) Puente Los Angeles.

(b) Puente Pescadero.

El artículo antes mencionado se basó en la información de diversos estudios contratados por el Instituto Nacional de Vías a la Universidad Nacional de Colombia (sede Bogotá y Medellín), para evaluar las causas de las fallas de algunos puentes metálicos (véase la Figura 1) y de concreto de la red Vial Nacional (Samana-1993, Los Angeles-1994, Heredia-1995, Pescadero-1996, Purnio-1996, Maizaro-1997, Recio-1998), detectando las siguientes deficiencias estructurales generales en los de acero:

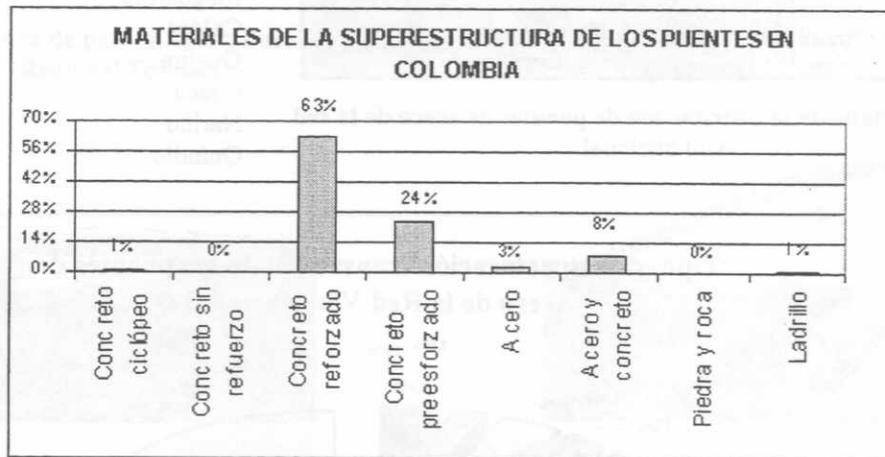
Figura 2: Distribución de los materiales principales de la superestructura (Muñoz, Valbuena, y Hernández, 2004)

La Red Vial Nacional de Colombia cuenta actualmente con aproximadamente 2100 puentes, de los cuales el 3% corresponden a superestructuras en acero y el 8% a superestructuras tipo mixtas (acero y concreto). En la Figura 2 se observa la distribución de estos puentes de acuerdo con el material, donde se aprecia que la mayor parte son en concreto reforzado (63%) y preesforzado (24%).

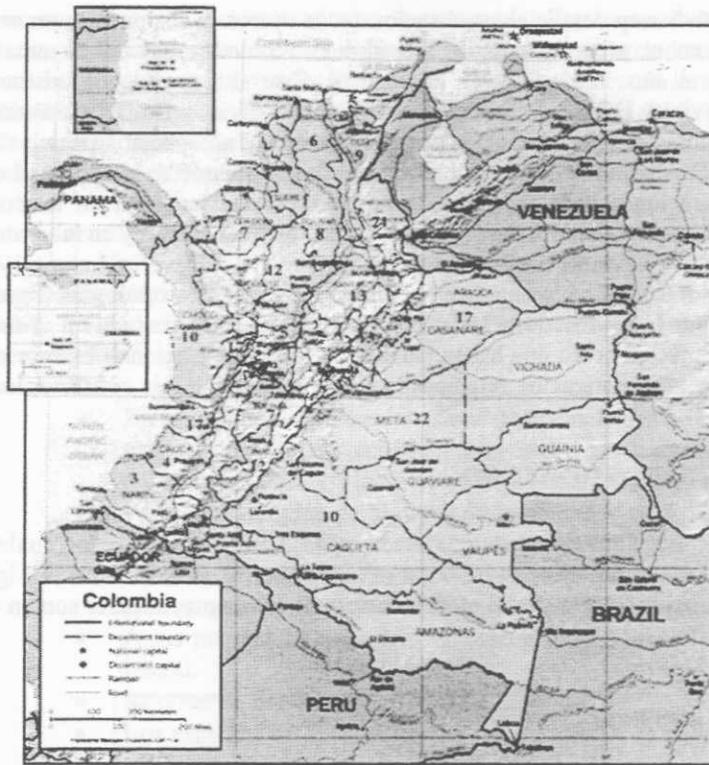
Figura 3: Mapa de la distribución de puentes de acero de la red vial nacional.

A partir del año 1996 el INVIAS ha administrado un total de 222 puentes en acero y desde el 2001 un total de 245. En la Figura 3 se observa la distribución de los puentes en estructura metálica en Colombia, donde la mayoría están ubicados en las Regionales del Meta (9%) y Norte de Santander (8.6%). Véase en la Tabla 1 la distribución en detalle. Esta información es parte del sistema de información geográfica, el cual está implementando en Invias.

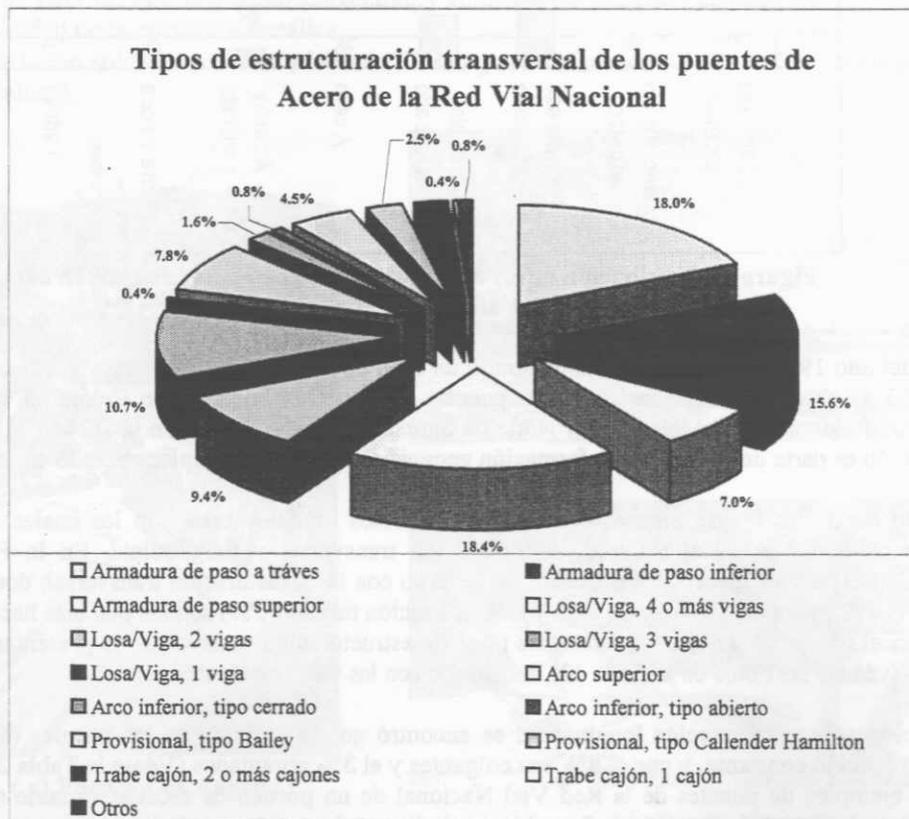
Figura 4: Tipo de estructuración transversal de los puentes de acero de la Red Vial Nacional.

El módulo de inventario de Sipucol contiene tres aspectos fundamentales con los cuales se puede clasificar las superestructuras de los puentes: material, estructuración transversal y longitudinal. En la Figura 4 se aprecia la distribución de los puentes de acero clasificados de acuerdo con la estructuración transversal, donde los de armadura de paso inferior (16%), a través (18%) y de viga y losa de sección mixta (18%) son los que más hacen parte de la Red Vial Nacional. Con el objeto de ilustrar los diferentes tipos de estructuración transversal, se presentan fotos de cada tipo de estos puentes (véanse las Fotos de la 1 a la 12), localizados en las vías principales.
