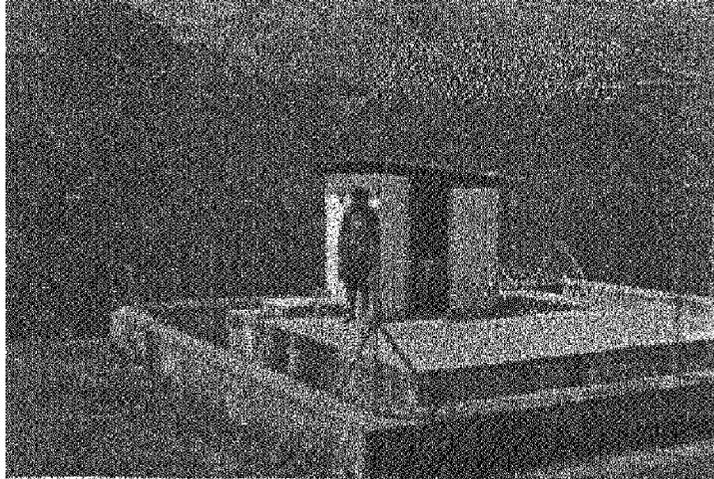
Caseta de cloración construida

- Instalación de tanques y dosificadores de cloro.
- Entrega de equipos productores de Hipoclorito de Sodio (Equipos Clond).

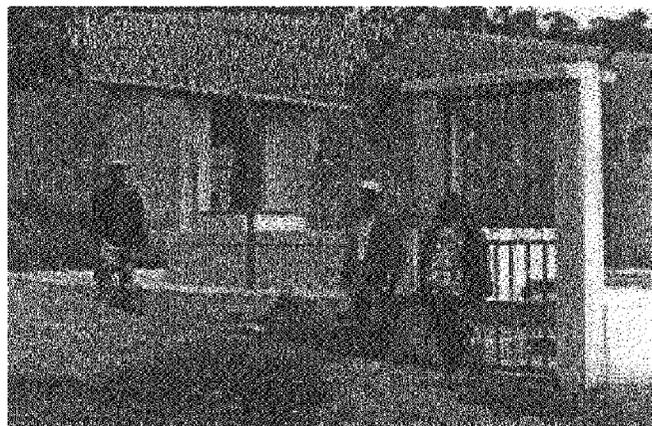
Cambio de cerramiento en reserva de Choglontuz

- Reposición de la malla de los cerramientos, cuyo proceso corrosivo se aceleró con la caída de ceniza.
