## 6.1 BLOQUE MATERNO INFANTIL / B.M.I

### 6.1.1 EMERGENCIA PEDIÁTRICA

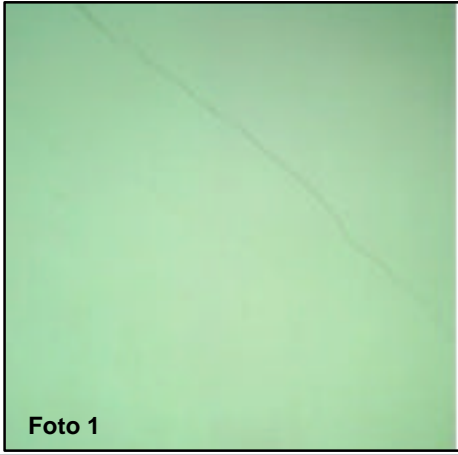
<p style="text-align: center;">Foto 1</p>	<p>Las paredes de este servicio se encuentran en buen estado de conservación, a excepción de algunas grietas en paredes periféricas correspondientes a una remodelación realizada en el año 2000. <b>Foto1</b> Las grietas pequeñas, por lo general no son críticas y se deben al leve movimiento de la estructura portante que ocasiona el desprendimiento del recubrimiento (repello, enchapes cerámicos, etc.). Lo cual podría eventualmente alamar a los habitantes o interferir con el funcionamiento del hospital dependiendo del tamaño de del material que se desprenda.</p> <p><b>Bajo Riesgo para la Vida</b>  <b>Mediano Riesgo de Pérdida Funcional</b>  <b>Mediano Riesgo de Pérdida del Bien</b></p>

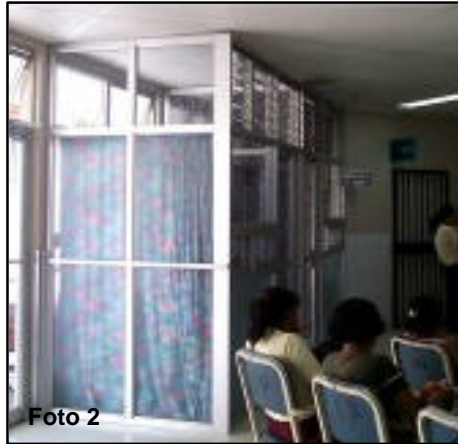
<p style="text-align: center;">Foto 2</p>	<p>En el área de espera, junto a la entrada, hay una división de vidrio y aluminio conformando un cubículo de Admisión <b>Foto2</b>. Esta tipología de división puede sufrir deformaciones y como consecuencia provocar la rotura de los vidrios. Por falta de anclajes seguros a piso y paredes este elemento se puede caer ocasionando daño a personas y obstruyendo la salida.</p> <p><b>Alto Riesgo para la Vida</b>  <b>Alto Riesgo de Pérdida Funcional</b>  <b>Alto Riesgo de Pérdida del Bien</b></p>
1	2					
3						
<p><b>2. Cielos Falsos</b></p> <table border="1" style="margin-top: 20px;"> <tr><td>4</td><td></td></tr> <tr><td></td><td></td></tr> </table>	4

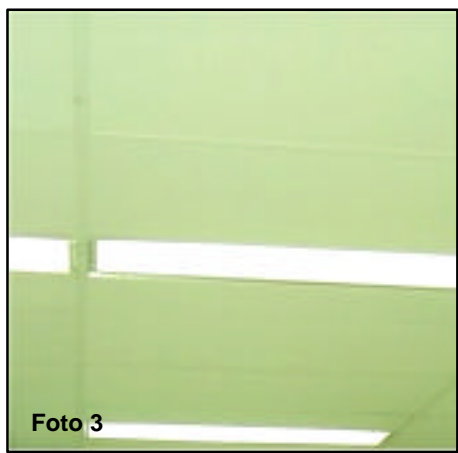
<p style="text-align: center;">Foto 3</p>	<p>Los Cielos falsos del servicio fueron reemplazados en la remodelación y se encuentran en buen estado de conservación <b>Foto 3</b>. Por falla del sistema de soporte o por deformación se puede producir la caída de los paneles sobre las personas y equipos, provocando la obstrucción de la circulación y principalmente pánico en los ocupantes del servicio.</p> <p><b>Bajo Riesgo para la Vida</b>  <b>Mediano Riesgo de Pérdida Funcional</b>  <b>Mediano Riesgo de Pérdida del Bien</b></p>

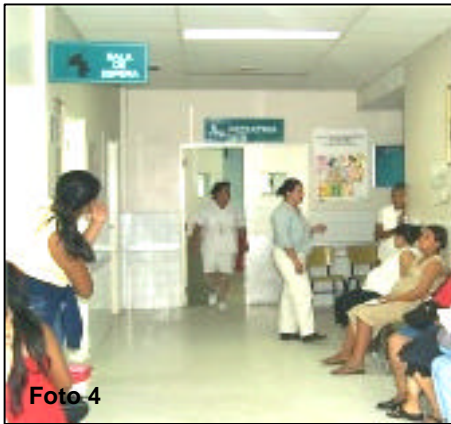
<p style="text-align: center;"><b>Foto 4</b></p>	<p>El servicio cuenta con puertas de madera, en su mayoría con visillo ( ventanas pequeñas) <b>Foto4</b>. Estas puertas no presentan ningún riesgo por su material y el tamaño de sus vidrios</p> <p><b>Bajo Riesgo para la Vida</b>  <b>Bajo Riesgo de Pérdida Funcional</b>  <b>Bajo Riesgo de Pérdida del Bien</b></p>
	2	3				
6

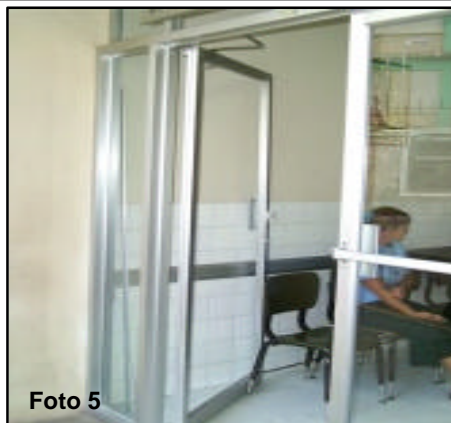
<p style="text-align: center;"><b>Foto 5</b></p>	<p>Las puertas de acceso al servicio son de marco de aluminio y vidrio. Actualmente una de las hojas se encuentra sin vidrio <b>Foto5</b>. Los vidrios grandes y de vidrio común son elementos frágiles y pueden colapsar por un simple golpe o por deformación impuesta en su soporte (marco), ocasionado daño a las personas y obstruyendo la circulación. Otra situación encontrada fue la apertura de las puertas hacia el interior, lo cual puede ocasionar inconvenientes en una situación donde sea necesario evacuar.</p> <p><b>Alto Riesgo para la Vida</b>  <b>Alto Riesgo de Pérdida Funcional</b>  <b>Bajo Riesgo de Pérdida del Bien</b></p>

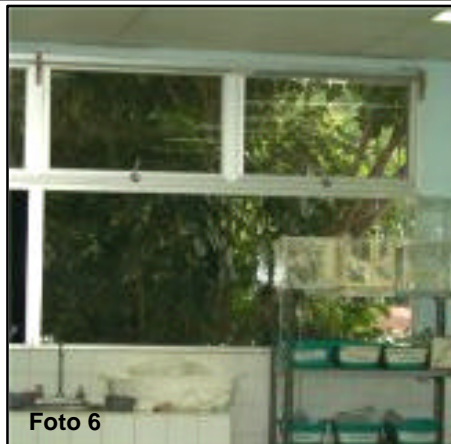
<p style="text-align: center;"><b>Foto 6</b></p>	<p>El servicio posee ventanas con marcos de aluminio y vidrio <b>Foto6</b>. Algunas de ellas están ubicadas sobre camas y camillas de pacientes. En caso de un sismo los vidrios de las ventanas se pueden romper debido a deformación impuesta en su soporte (marcos), ocasionando daño a las personas y obstruyendo las circulaciones.</p> <p><b>Mediano Riesgo para la Vida</b>  <b>Mediano Riesgo de Pérdida Funcional</b>  <b>Alto Riesgo de Pérdida del Bien</b></p>
2	3

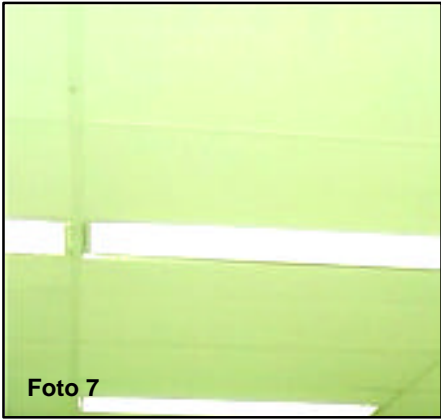
<p style="text-align: center;"><b>Foto 7</b></p>	<p>El servicio cuenta con lámparas fluorescentes empotradas en el cielo falso y lámparas incandescentes. Todas las lámparas fluorescentes presentan acrílicos protegiendo los tubos y todas se encuentran operativas <b>Foto7</b>.</p> <p><b>Bajo Riesgo para la Vida</b>  <b>Bajo Riesgo de Pérdida Funcional</b>  <b>Mediano Riesgo de Pérdida del Bien</b></p>
5						
<p><b>7. Enchapes y revestimientos</b></p> <div style="display: flex; align-items: center;"> <table border="1" style="margin-right: 10px;"> <tr><td>7</td><td></td></tr> <tr><td></td><td></td></tr> </table> </div>	7

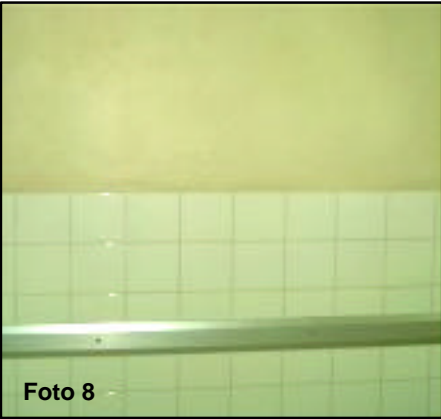
<p style="text-align: center;"><b>Foto 8</b></p>

<p style="text-align: center;"><b>Foto 9</b></p>	<p>Todo el servicio presenta enchape cerámico, de 10 x 10 cm. En el caso de circulaciones a media altura <b>Foto8</b> y en áreas de procedimientos; de piso a techo <b>Foto9</b>. Como consecuencia de un sismo es posible que las paredes del edificio sufran deformaciones y que esto provoque el desprendimiento de algunas piezas, causando obstrucción del paso, posible daño a las personas y equipos y sobre todo ocasionando confusión y pánico en las personas.</p> <p><b>Bajo Riesgo para la Vida</b>  <b>Mediano Riesgo de Pérdida Funcional</b>  <b>Mediano Riesgo de Pérdida del Bien</b></p>

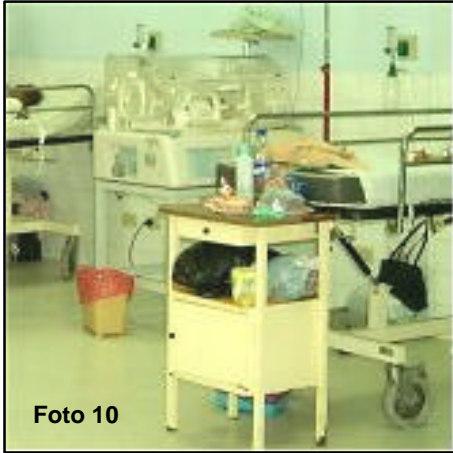
<p>Foto 10</p>	<p>Incubadoras y otros equipos médicos rodables <b>Foto10</b>, son elementos de fácil desplazamiento, en caso de no poseer frenos ni elementos de sujeción pueden quedar desconectados de la fuente de poder, chocar con otros elementos, sufrir daños internos y posiblemente quedar inoperativos. Causando daño a las personas y otros equipos.</p> <p><b>Alto Riesgo para la Vida</b>  <b>Alto Riesgo de Pérdida Funcional</b>  <b>Alto Riesgo de Pérdida del Bien</b></p>
11B	11C					
<p><b>2. Incubadoras y equipos almacenados</b></p> <table border="1" data-bbox="245 1346 342 1436"> <tr> <td>6</td> <td>11B</td> </tr> <tr> <td>11C</td> <td></td> </tr> </table>	6	11B	11C

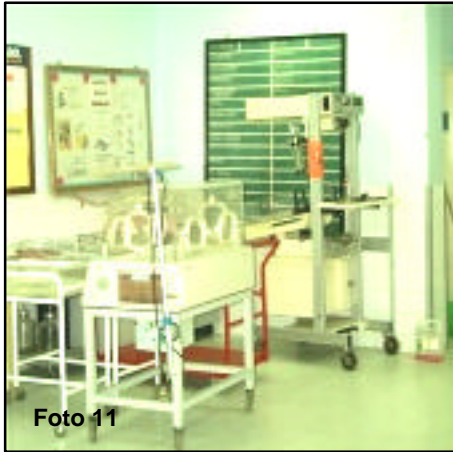
<p>Foto 11</p>	<p>Los equipos médicos y el mobiliario portátil ubicados en áreas de circulación, <b>Foto11</b>, están provocando obstrucción de la misma en el funcionamiento normal del servicio. En caso de un desastre al no estar frenados o apoyados en las paredes, sufrirán desplazamiento, choque entre otros elementos y las personas ocasionando daños, confusión y pánico.</p> <p><b>Mediano Riesgo para la Vida</b>  <b>Alto Riesgo de Pérdida Funcional</b>  <b>Alto Riesgo de Pérdida del Bien</b></p>

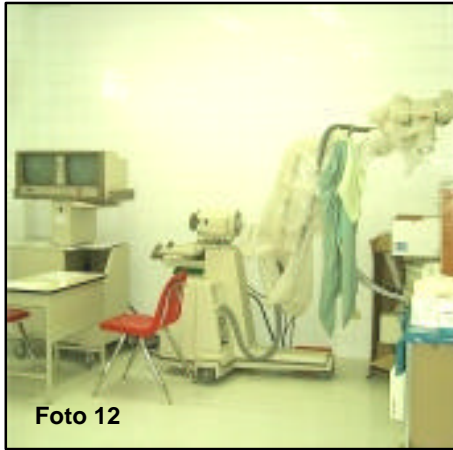
<p>Foto 12</p>	<p>El Equipo de Rayos X portátil posee ruedas sin frenos o algún sistema de sujeción, <b>Foto12</b>. Este equipo fácilmente puede desplazarse y chocar con otros elementos y/o personas causándoles daño, sufrir un daño interno posiblemente quedando inoperativo y obstruir la circulación.</p> <p><b>Mediano Riesgo para la Vida</b>  <b>Alto Riesgo de Pérdida Funcional</b>  <b>Alto Riesgo de Pérdida del Bien</b></p>
11B	11C
