6.1.3 SALAS DE OPERACIONES

S A L A S D E O P E R A C I O N E S

Fecha de la evaluación: del 12 de Julio al 8 de Agosto del 2002

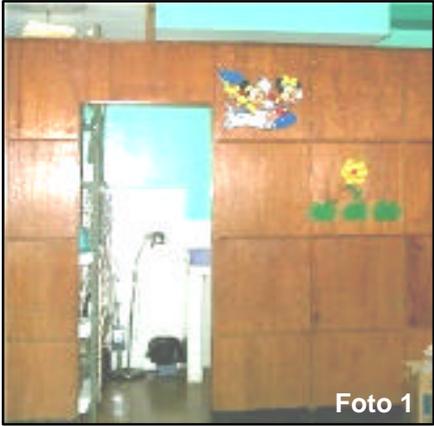
<p>Foto 1</p>

<p>Foto 2</p>	<p>En madera altas con mas de 2.00m, ubicadas en:</p> <ul style="list-style-type: none"> -El área de recuperación, sin puerta, conformando un área de descanso para personal medico y lavado de equipo Foto 1 -El área de vestidores, utilizada para dividir el espacio y conformar área de vestidores cortando circulaciones. <p>Estas divisiones no cuentan con un sistema de anclaje seguro Foto 2 y como consecuencia de esto, se puede producir la caída del elemento debido a la falla del soporte ocasionando la obstrucción de las vías de circulación.</p> <p>Bajo Riesgo para la Vida Mediano Riesgo de Pérdida Funcional Bajo Riesgo de Pérdida del Bien</p>

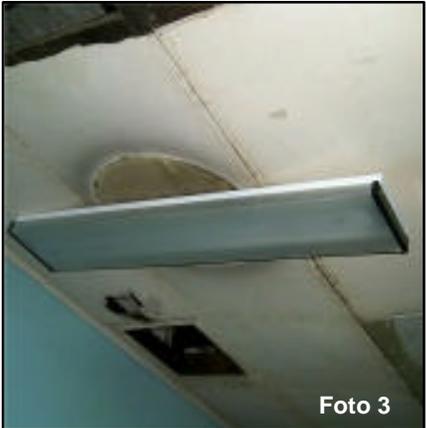
<p>Foto 3</p>	<p>En el servicio hay presencia de cielos falsos en las áreas de servicios sanitarios, vestidores y ropería. Foto 3 Estos elementos se encuentran en mal estado de conservación, hacen falta láminas y presentan filtraciones de aguas negras. Debido al deterioro en el que se encuentran, estos paneles pueden caer sobre las personas y provocar la obstrucción de la circulación.</p> <p>En el área restante del servicio hay cielo raso de mortero, el cual presenta filtraciones provenientes de las tuberías de aguas negras.</p> <p>Bajo Riesgo para la Vida Mediano Riesgo de Pérdida Funcional Mediano Riesgo de Pérdida del Bien</p>

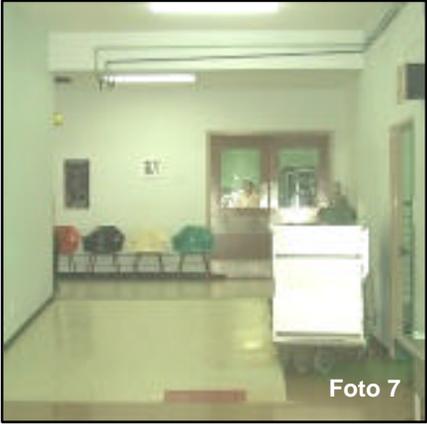
<p style="text-align: right;">Foto 7</p>	<p>El servicio cuenta con comunicación directa con unas escaleras de emergencia frente a la rampa Foto 7. Esta escalera se encuentra bloqueada pero con su puerta abierta. En caso de ser necesaria una evacuación masiva del edificio, sería imposible por esta vía y probablemente en medio de la confusión haya personas que intenten usarla y pueden quedar atrapadas.</p> <p>Alto Riesgo para la Vida Alto Riesgo de Pérdida Funcional Bajo Riesgo de Pérdida del Bien</p>
6						
<p>7. Enchapes y revestimientos</p> <table border="1" style="margin-top: 20px;"> <tr> <td>7</td> <td></td> </tr> <tr> <td></td> <td></td> </tr> </table>	7

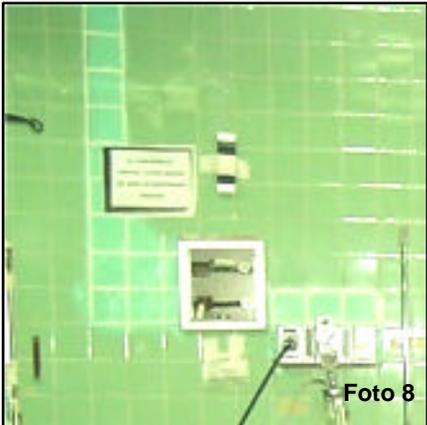
<p style="text-align: right;">Foto 8</p>	<p>El servicio presenta enchape cerámico, de 10 x 10 cm. específicamente en área de Quirófanos, de piso a techo Foto 8. Como consecuencia de un sismo es posible que las paredes del edificio sufran deformaciones y esto provocara el desprendimiento de algunas piezas, causando obstrucción del paso, posible daño a las personas y equipos. Dicho desprendimiento puede ocasionar confusión y pánico en las personas.</p> <p>Bajo Riesgo para la Vida Mediano Riesgo de Pérdida Funcional Mediano Riesgo de Pérdida del Bien</p>

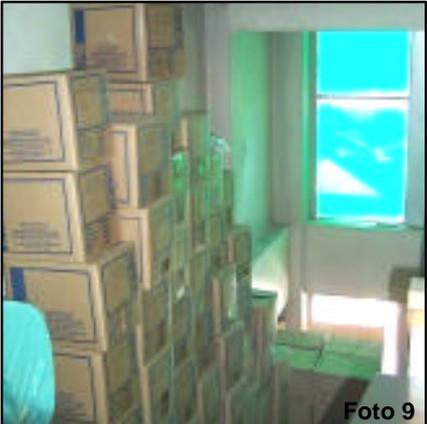
<p style="text-align: right;">Foto 9</p>	<p>En las escaleras de emergencia se encuentran almacenadas cajas que contienen material medico de anestesia Foto 9. Las escaleras están cumpliendo la función de depósito y la comunicación con los demás niveles se encuentra bloqueada por una lámina de madera..</p> <p>Alto Riesgo para la Vida Bajo Riesgo de Pérdida Funcional Mediano Riesgo de Pérdida del Bien</p>
6	9					
12B

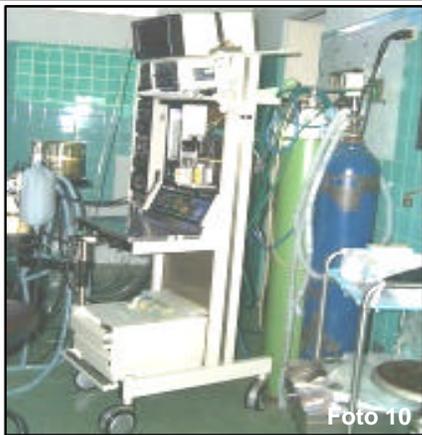
<p>Foto 10</p>	<p>Estos equipos eléctricos cumplen una función vital para el servicio y pueden sufrir varias consecuencias a causa de un sismo. Algunos de los gases usados para anestesiarse pueden ser explosivos, es necesario que el personal este informado al respecto. El desplazamiento, volteo, caída, choque contra otro elementos, desconexión, puede ocasionar daño a personas, obstruir el paso, daño interno y/o roturas.</p> <p>Foto 10 .</p> <p>Alto Riesgo para la Vida Alto Riesgo de Pérdida Funcional Alto Riesgo de Pérdida del Bien</p>
11A	11C					
<p>2. Lámpara cielítica de techo</p> <table border="1" data-bbox="245 1329 344 1423"> <tr> <td>8A</td> <td></td> </tr> <tr> <td></td> <td></td> </tr> </table>	8A

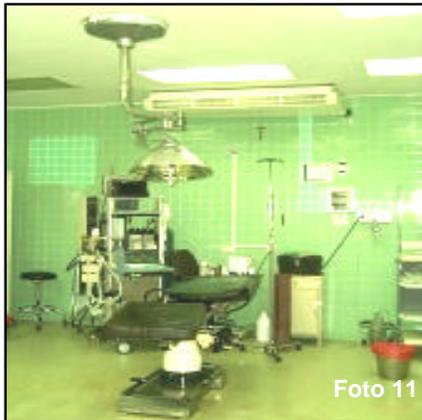
<p>Foto 11</p>	<p>En cada una de las salas hay una lámpara de este tipo. Están sujetadas de la losa por medio de rieles independientes Foto 11 . Aparentemente el sistema de sujeción se encuentra funcionando bien. Como consecuencia de un sismo estos elementos pueden caer , quedando inoperativos y ocasionando daño a las personas.</p> <p>Alto Riesgo para la Vida Alto Riesgo de Pérdida Funcional Alto Riesgo de Pérdida del Bien</p>

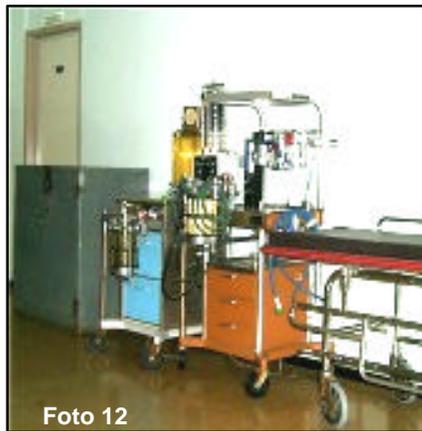
<p>Foto 12</p>	<p>Carritos, mesas rodables, soportes para suero, camillas, camas, etc., y demás elementos con ruedas son susceptibles a sufrir desplazamiento y como consecuencia de ello, chocar entre si, ocasionar daño a personas y obstruir el paso Foto 12 .</p> <p>Bajo Riesgo para la Vida Mediano Riesgo de Pérdida Funcional Mediano Riesgo de Pérdida del Bien</p>
10	11B					
11C	11F

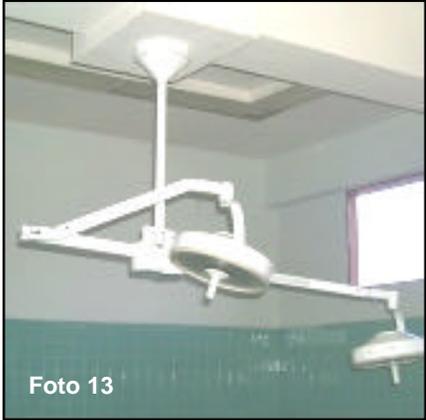
<p>Foto 13</p>	<p>Lámparas cialíticas sujetas de la losa Foto 13 . Como consecuencia de deficiencia en su sistema de sujeción pueden caer , quedando inoperativos y ocasionando daño a las personas.</p> <p>Alto Riesgo para la Vida Alto Riesgo de Pérdida Funcional Alto Riesgo de Pérdida del Bien</p>
8A						
<p>5. Lámpara Quirúrgica Portátil</p> <table border="1" data-bbox="258 1318 355 1413"> <tr> <td>10</td> <td>11C</td> </tr> <tr> <td></td> <td></td> </tr> </table>	10	11C

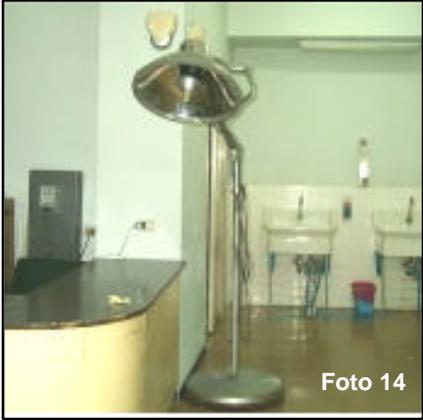
<p>Foto 14</p>	<p>El servicio cuenta con lámparas quirúrgicas portátiles, éstas generalmente se encuentran ubicadas en las salas de operaciones y en el área de pasillos Foto 14 . Por la falta de elementos de sujeción o frenos en las ruedas estas pueden sufrir desplazamiento, volteo, caída, choque contra otro elementos, desconexión, ocasionar daño a personas, obstruir el paso, daño interno y/o roturas.</p> <p>Mediano Riesgo para la Vida Alto Riesgo de Pérdida Funcional Alto Riesgo de Pérdida del Bien</p>

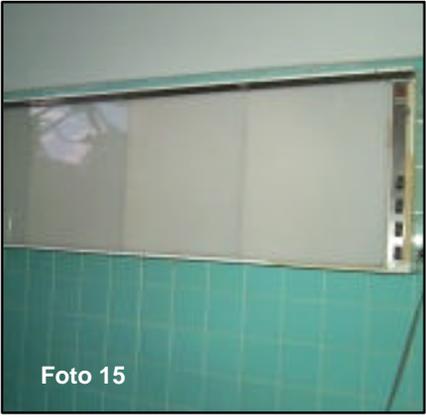
<p>Foto 15</p>	<p>El servicio cuenta con Negatoscopios, ubicados en las salas de operaciones y en pasillos de circulación Foto 15 con sus conexiones eléctricas expuestas . Por la falta de elementos de sujeción estos pueden caer ocasionando daño a personas, daño interno y/o roturas, obstruir el vías de acceso y circulación.</p> <p>Mediano Riesgo para la Vida Alto Riesgo de Pérdida Funcional Alto Riesgo de Pérdida del Bien</p>
8A

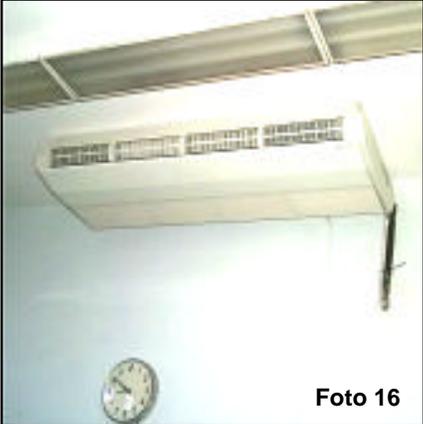
<p>Foto 16</p>	<p>Debido a que el sistema de Aire Acondicionado central se encuentra inoperativo, se han instalado equipos de Aire Acondicionado de los tipo ventana y Mini Split, Foto 16. Estos equipos han sido instalados a través de conexiones expuestas y cuentan con un sistema de sujeción hacia la losa o pared. Como consecuencia de un deficiente sistema de sujeción, estos elementos pueden caer quedando inoperativos y ocasionando daño a las personas.</p> <p>Alto Riesgo para la Vida Bajo Riesgo de Pérdida Funcional Alto Riesgo de Pérdida del Bien</p>
<p>8. Mesa de operaciones</p> <p>8B</p>

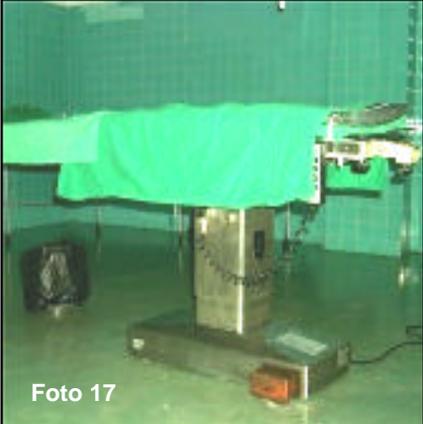
<p>Foto 17</p>	<p>Cada sala cuenta con una mesa, las cuales se encuentran en buen estado de conservación. Estas mesas no presentan ningún tipo de anclaje Foto 17. El desplazamiento o deslizamiento, volteo o caída, puede ocasionar daño a personas, obstruir el paso y provocar que quede inoperativa dicha sala.</p> <p>Mediano Riesgo para la Vida Mediano Riesgo de Pérdida Funcional Mediano Riesgo de Pérdida del Bien</p>

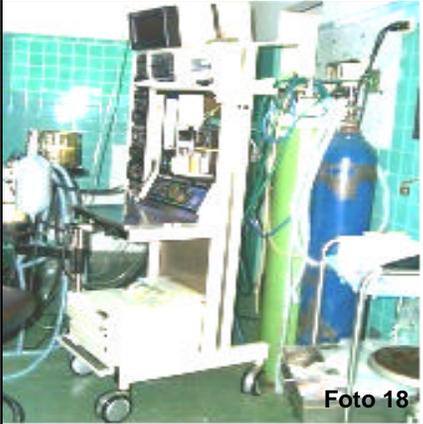
<p>Foto 18</p>	<p>Los cilindros de oxígeno y gases medicinales en salas no cuentan con ningún dispositivo de soporte, estos elementos como consecuencia de una caída pueden liberar su contenido a altas presiones y constituir un riesgo potencial de incendio y amenaza a personas.</p> <p>Foto18</p> <p>Mediano Riesgo para la Vida Alto Riesgo de Pérdida Funcional Alto Riesgo de Pérdida del Bien</p>

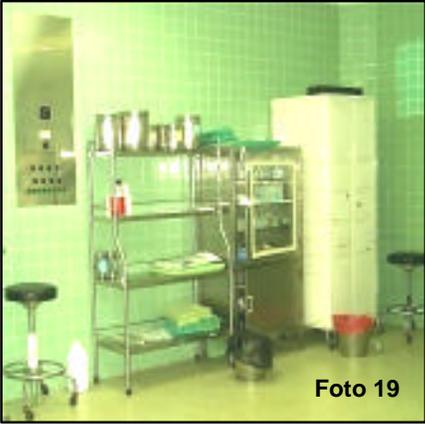
<p>Los muebles y estantes metálicos sin un sistema de sujeción Foto 19, pueden desplazarse, colisionar con otros elementos, voltearse perdiendo o dañando su contenido, obstruir las vías de circulación y causar daño a las personas.</p> <p>Bajo Riesgo para la Vida Mediano Riesgo de Pérdida Funcional Bajo Riesgo de Pérdida del Bien</p>
11B	11E					
11F						
<p>11. Atriles</p> <table border="1" data-bbox="245 1318 342 1413"> <tr> <td>8A</td> <td></td> </tr> <tr> <td></td> <td></td> </tr> </table>	8A

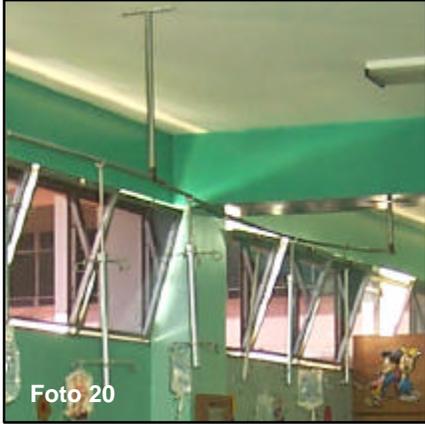
<p>Los soportes para sueros que se encuentran en área de Recuperación fueron improvisados, el sistema de sujeción es por medio de tubo HG, suspendido de la losa Foto 20. Este tubo se encuentra deformado por el peso que soporta y si falla el sistema de sujeción podría desprenderse, y causar daño a pacientes ya que se encuentran ubicados directamente arriba de las camillas.</p> <p>Mediano Riesgo para la Vida Mediano Riesgo de Pérdida Funcional Bajo Riesgo de Pérdida del Bien</p>

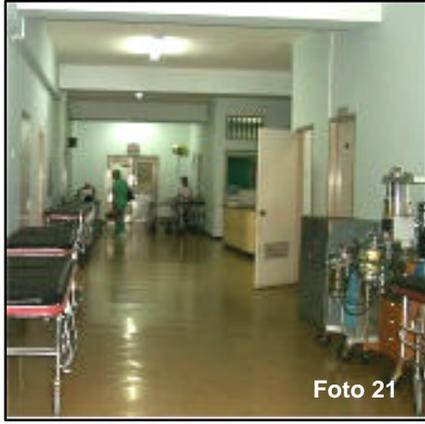
<p>Equipos, camillas y otros elementos que se encuentren en área de circulaciones, presentan gran facilidad de desplazamiento, pueden caer provocando: daño a las personas y la pérdida del contenido almacenado, obstrucción de la circulación y vías de evacuación. Foto 21.</p> <p>Alto Riesgo para la Vida Alto Riesgo de Pérdida Funcional Alto Riesgo de Pérdida del Bien</p>
6	10

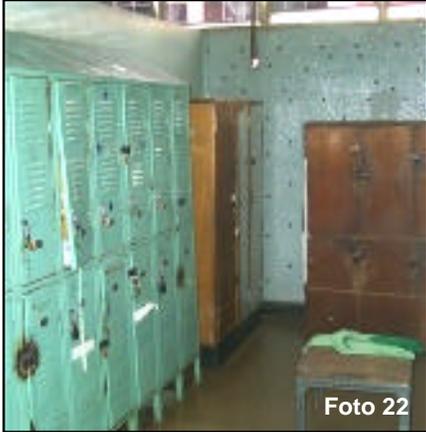
<p>Foto 22</p>	<p>Los Lockers y demás muebles altos Foto 22 sin dispositivos de sujeción son elementos que fácilmente pueden caer ocasionando daño a las personas y obstruyendo la circulación.</p> <p>Alto Riesgo para la Vida Alto Riesgo de Pérdida Funcional Bajo Riesgo de Perdida del Bien</p>
11B	11F					
<p>14. Estanterías y repisas</p> <table border="1" data-bbox="248 1759 347 1854"> <tr> <td>11E</td> <td>12A</td> </tr> <tr> <td> </td> <td> </td> </tr> </table>	11E	12A

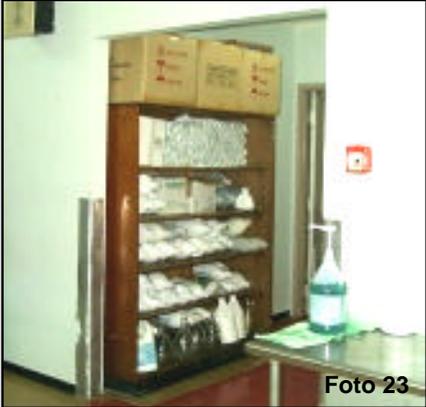
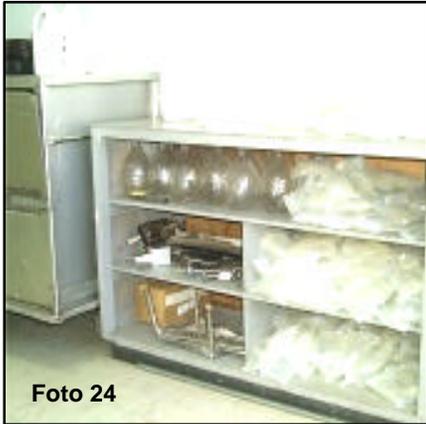
<p>Foto 24</p>	<p>Los estantes, gabinetes, repisas y demás mobiliario para guardar los materiales del servicio Foto 23 y 24 son elementos que presentan una gran facilidad de desplazamiento. Este mobiliario no presenta un adecuado anclaje o sistema de sujeción hacia la pared, piso y techo, por lo que están expuestos a desplazarse, colisionar con otros objetos, perder el contenido, obstruir vías de circulación y/o evacuación y ocasionar daño a personas</p> <p>Bajo Riesgo para la Vida Mediano Riesgo de Pérdida Funcional Mediano Riesgo de Pérdida del Bien</p>

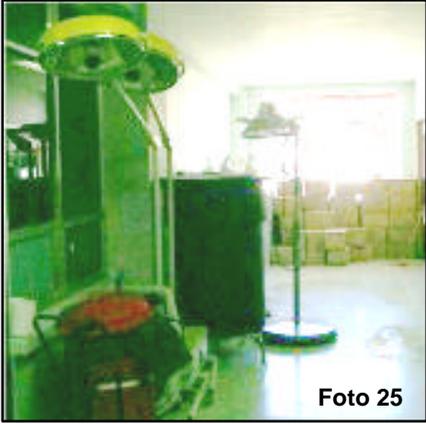
<p>Foto 25</p>	<p>El servicio no cuenta con un área específica para guardar los equipos, mobiliario, recipientes de material quirúrgico o medicamentos, en la actualidad estos se ubican en áreas de pasillos o en las salas de operaciones congestionando los ambientes y causando obstrucción de vías de circulación.</p> <p>Fotos 25 y 26</p> <p>Bajo Riesgo para la Vida Mediano Riesgo de Pérdida Funcional Mediano Riesgo de Pérdida del Bien</p>

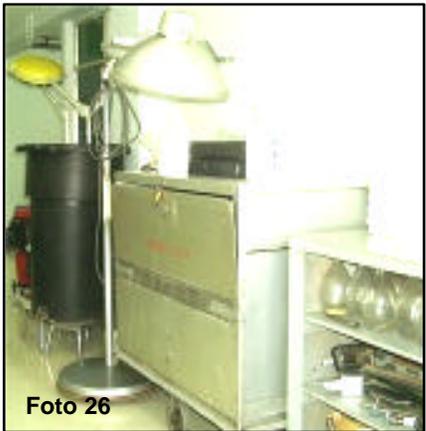
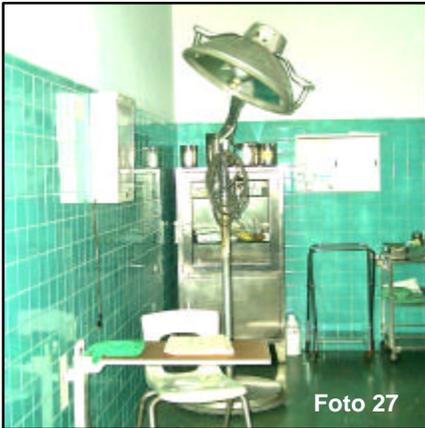
<p>Foto 27</p>	<p>Algunas de las luminarias de este servicio se observan con deficiente sistema de sujeción. Los tubos fluorescentes sin protección y las lámparas que no están correctamente sujetadas pueden caerse y causar daño a las personas. El no poseer una correcta instalación provocara que este artefacto quede inoperativo, además de implicar riesgo de incendio por cortocircuito. Foto 27</p> <p>Mediano Riesgo para la Vida Mediano Riesgo de Pérdida Funcional Alto Riesgo de Pérdida del Bien</p>
