#### 6.1.4 LABOR Y PARTO

## UBICACIÓN

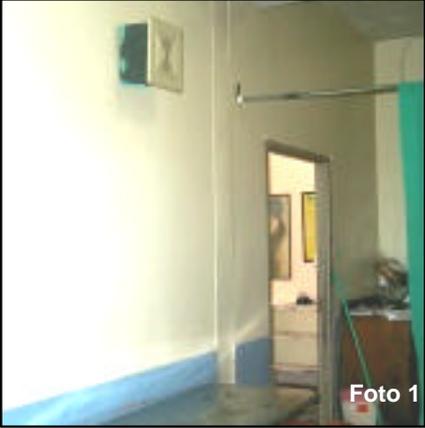
<p>Foto 1</p>	<p>El servicio no presenta mayores problemas en sus paredes, estas no han sido modificadas desde la construcción inicial del edificio. <b>Foto 1</b></p> <p><b>Bajo Riesgo para la Vida</b>  <b>Bajo Riesgo de Pérdida Funcional</b>  <b>Bajo Riesgo de Pérdida del Bien</b></p>
1						
<p><b>2. Divisiones</b></p> <table border="1" data-bbox="240 1793 323 1871"> <tr> <td>3</td> <td>2</td> </tr> <tr> <td>1</td> <td></td> </tr> </table>	3	2	1

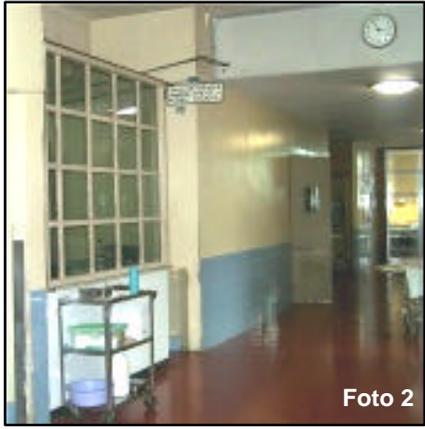
<p>Foto 2</p>

<p>Foto 3</p>	<p><b>En madera y vidrio</b>, utilizadas para separar espacios y aislar áreas <b>Foto 2</b>. Estas divisiones pueden sufrir deformaciones o por falla del sistema de soporte pueden caer y ocasionar la rotura de los vidrios, causando daño a las personas y obstrucción de vías de circulación.</p> <p><b>Alto Riesgo para la Vida</b>  <b>Mediano Riesgo de Pérdida Funcional</b>  <b>Mediano Riesgo de Pérdida del Bien</b></p> <p><b>En metal y vidrio</b>, utilizadas para separar espacios y conformar o aislar áreas <b>Foto 3</b>. Por deformación impuesta o falla del sistema de soporte esta división puede sufrir deformaciones o caída, lo cual puede ocasionar la rotura de los vidrios, causando daño a los bebes recién nacidos y al resto de personas que se encuentren en el área, así como obstrucción de la circulación.</p> <p><b>Alto Riesgo para la Vida</b>  <b>Mediano Riesgo de Pérdida Funcional</b>  <b>Mediano Riesgo de Pérdida del Bien</b></p>

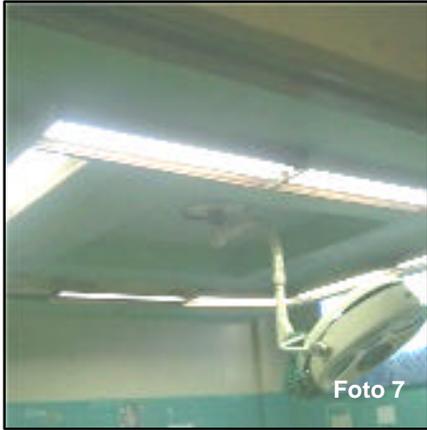
<p>Foto 7</p>	<p>El servicio cuenta con lámparas fluorescentes instaladas en el cielo falso, en salas, estas lámparas poseen elementos de protección <b>Foto 7</b>. Las consecuencias por falla del sistema de sujeción, son la caída de las lámparas o los tubos fluorescentes causando daño a personas y equipos, obstaculizando las circulación y quedando inoperativas.</p> <p><b>Bajo Riesgo para la Vida</b>  <b>Mediano Riesgo de Pérdida Funcional</b>  <b>Alto Riesgo de Pérdida del Bien</b></p>
	5	8A				
9

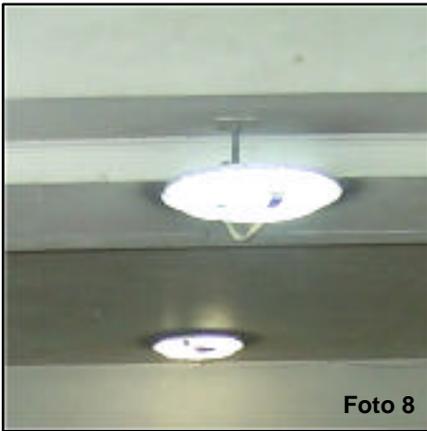
<p>Foto 8</p>	<p>En áreas de circulación se encuentran lámparas fluorescentes instaladas en techo y pared, la mayoría de los artefactos se encuentran sin protección y con conexiones improvisadas. Los tubos fluorescentes sin protección y las lámparas que no están correctamente sujetadas pueden caerse y causar daño a las personas. El no poseer una correcta instalación provocara que este artefacto quede inoperativo, además de implicar riesgo de incendio por cortocircuito</p> <p><b>Bajo Riesgo para la Vida</b>  <b>Mediano Riesgo de Pérdida Funcional</b>  <b>Alto Riesgo de Pérdida del Bien</b></p>

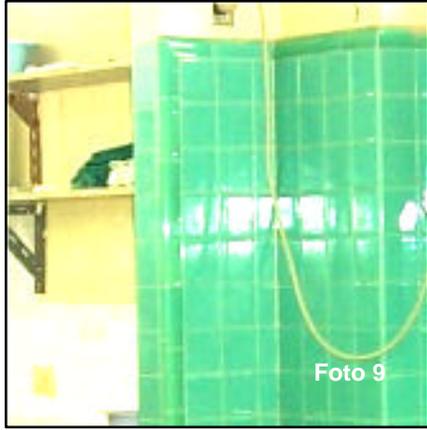
<p>Foto 9</p>	<p>El servicio presenta enchape cerámico, de 10 x 10 cm., con una altura de mas de 1.80 m. <b>Foto 9</b>. Como consecuencia de un sismo es posible que las paredes del edificio sufran deformaciones y esto provocara el desprendimiento de algunas piezas, causando obstrucción del paso, posible daño a las personas y equipos: dicho desprendimiento puede ocasionar confusión y pánico en las personas.</p> <p><b>Bajo Riesgo para la Vida</b>  <b>Mediano Riesgo de Pérdida Funcional</b>  <b>Mediano Riesgo de Pérdida del Bien</b></p>
7	1

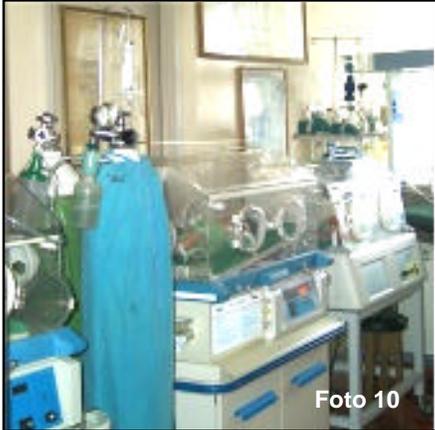
<p style="text-align: right;">Foto 10</p>	<p>Incubadoras cerradas y otros equipos rodables fundamentales para el soporte de la vida de los recién nacidos, al no poseer un sistema de frenos pueden sufrir desplazamiento y como consecuencia de ello, choque contra otro elementos, desconexión, daño a personas, obstrucción del paso, daño interno y quedar inoperativas. <b>Foto 10</b></p> <p><b>Alto Riesgo para la Vida</b>  <b>Alto Riesgo de Pérdida Funcional</b>  <b>Alto Riesgo de Pérdida del Bien</b></p>
11C	9					
<p><b>2. Lámparas Quirúrgicas/ Cielíticas</b></p> <table border="1" style="width: 100px; margin-top: 10px;"> <tr><td>8A</td><td>5</td></tr> <tr><td>2</td><td> </td></tr> </table>	8A	5	2

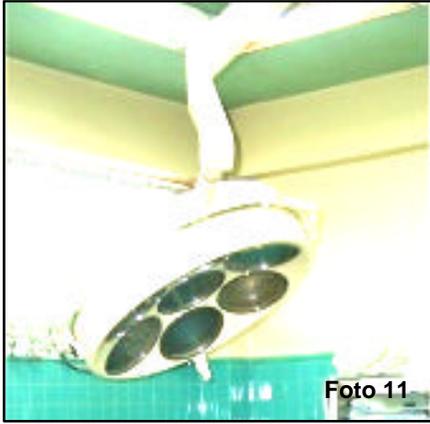
<p style="text-align: right;">Foto 11</p>	<p>Lámparas cialíticas sujetas de la losa <b>Foto 11</b> . Como consecuencia de deficiencia en su sistema de sujeción o anclaje estos elementos pueden caer , quedando inoperativos y ocasionar daño a las personas.</p> <p><b>Alto Riesgo para la Vida</b>  <b>Alto Riesgo de Pérdida Funcional</b>  <b>Alto Riesgo de Pérdida del Bien</b></p>

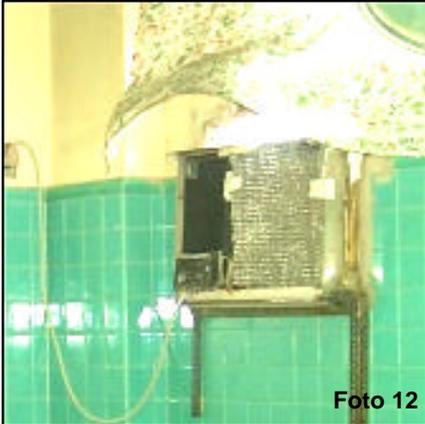
<p style="text-align: right;">Foto 12</p>	<p>Debido a que el sistema de Aire Acondicionado central se encuentra inoperativo, se han instalado equipos de Aire Acondicionado tipo ventana empotrados en la pared <b>Foto 12</b>. Estos equipos han sido instalados a través de conexiones expuestas y cuentan con un sistema de sujeción hacia el exterior. Como consecuencia de la falla del sistema de sujeción, estos elementos pueden caer quedando inoperativos y ocasionar daño a las personas.</p> <p><b>Bajo Riesgo para la Vida</b>  <b>Bajo Riesgo de Pérdida Funcional</b>  <b>Alto Riesgo de Pérdida del Bien</b></p>
8A	2

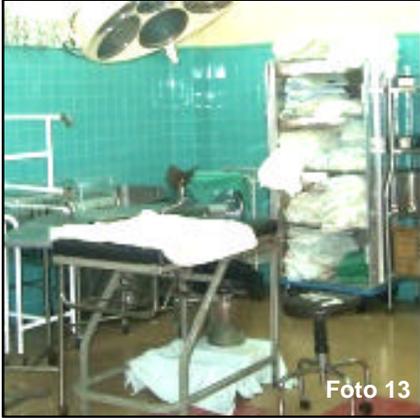
<p>Foto 13</p>	<p>El servicio cuenta con mesas quirúrgicas, éstas no presentan ningún tipo de anclaje <b>Foto 13</b> y pueden sufrir desplazamiento, volteo o caída, ocasionando daño a personas, obstruyendo el paso y provocando que quede inoperativa dicha sala.</p> <p><b>Mediano Riesgo para la Vida</b>  <b>Mediano Riesgo de Pérdida Funcional</b>  <b>Mediano Riesgo de Pérdida del Bien</b></p>

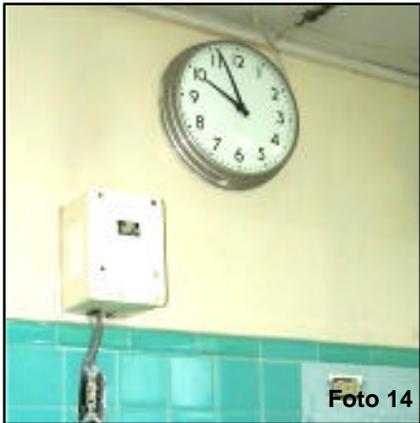
<p>Foto 14</p>	<p>Relojes y otros elementos ubicados en paredes, por falla del sistema de soporte pueden caer ocasionando daño a personas o equipos y quedar inoperativos.</p> <p><b>Foto 14</b></p> <p><b>Mediano Riesgo para la Vida</b>  <b>Bajo Riesgo de Pérdida Funcional</b>  <b>Alto Riesgo de Pérdida del Bien</b></p>

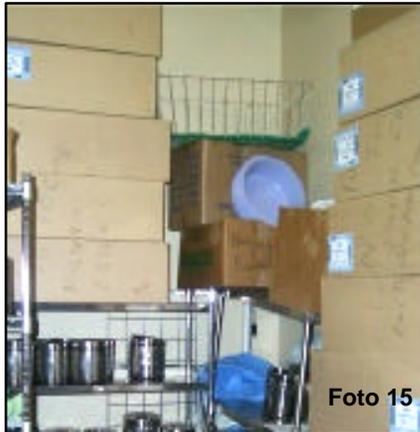
<p>Foto 15</p>	<p>Los muebles altos presentan gran facilidad de desplazamiento, pueden caer provocando: daño a las personas y obstrucción de la circulación. Los elementos almacenados sin clasificación, por peso, tamaño, material y contenido apoyados en los muebles sin algún tipo de sujeción <b>Foto 15</b> corren el riesgo de caer, obstruir la circulación, producir daño a personas o equipos además de perder su contenido o quedar inservibles.</p> <p><b>Bajo Riesgo para la Vida</b>  <b>Mediano Riesgo de Pérdida Funcional</b>  <b>Mediano Riesgo de Pérdida del Bien</b></p>
