6.2.3 SALAS DE OPERACIONES

Servicio comprendido por **Salas de Operaciones** y **Sala de Recuperación Post-operatoria**.

El servicio se encuentra ubicado en el **Segundo Piso del Bloque Médico Quirúrgico B.M.Q.**

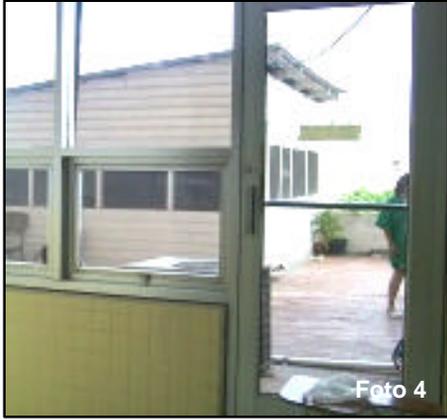
<p style="text-align: right;">Foto 4</p>	<p>Puertas con vidrio</p> <p>El Servicio cuenta con puertas con marco de aluminio y vidrio, se debe prestar principal atención a las ubicadas en zonas de circulación como es el caso de las puertas corredizas hacia el hall de ascensores, y sala de espera (actualmente fuera de uso) y la de salida a la terraza Foto4. Por deformación impuesta los vidrios pueden colapsar, ocasionado daño a las personas y obstruyendo la circulación.</p> <p>Mediano Riesgo para la Vida Mediano Riesgo de Pérdida Funcional Bajo Riesgo de Perdida del Bien</p>

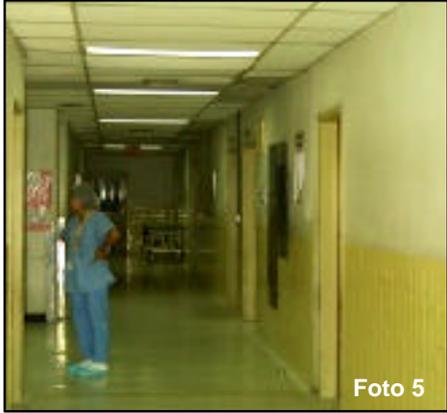
<p style="text-align: right;">Foto 5</p>	<p>Puertas de madera con vidrio fijo</p> <p>Todas las puertas de los quirófanos son de madera con vidrio fijo, en caso de un sismo es probable que por deformación impuesta los vidrios se rompan y puedan ocasionar daño a las personas y obstruir las circulaciones Foto5.</p> <p>Bajo Riesgo para la Vida Bajo Riesgo de Pérdida Funcional Bajo Riesgo de Pérdida del Bien</p>

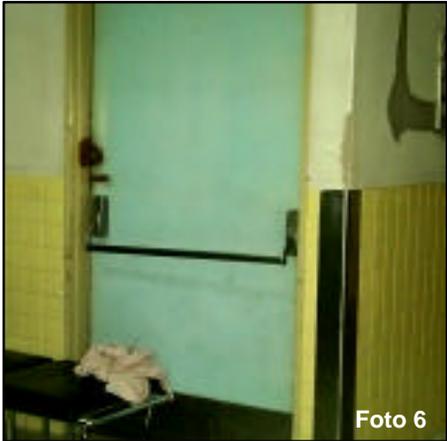
<p style="text-align: right;">Foto 6</p>	<p>Puertas de salida de emergencia (Evacuación)</p> <p>El Bloque donde se encuentra ubicado el servicio, cuenta con unas escaleras de emergencia con puertas metálicas las cuales se encuentran clausuradas Foto6 hace varios años, de tal manera que las escaleras de evacuación son las mismas de circulación general de todo el bloque y después de las 3pm para el resto de el Bloque Médico Quirúrgico. Estas puertas son el madera, material no aconsejable en caso de incendios.</p> <p>Alto Riesgo para la Vida Alto Riesgo de Pérdida Funcional Bajo Riesgo de Pérdida del Bien</p>

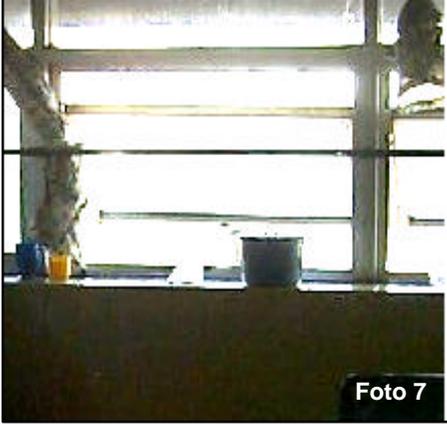
<p style="text-align: right;">Foto 7</p>	<p>Todo el servicio posee ventanas fijas en la parte superior y abatibles hacia afuera en la parte inferior, con marcos de aluminio y vidrio templado. En su mayoría las ventanas abatibles están descolgadas ya que presentan fallas en su sujeción. Algunos vidrios rotos han sido reemplazados por laminas de play wood (triplay). En caso de un sismo los vidrios de las ventanas se pueden romper debido a deformación impuesta en su soporte (marcos), ocasionar daño a las personas y obstruir las circulaciones. Foto7</p> <p>Alto Riesgo para la Vida Mediano Riesgo de Pérdida Funcional Mediano Riesgo de Pérdida del Bien</p>

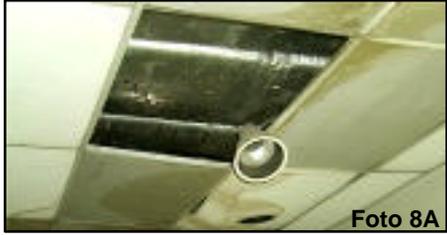
<p style="text-align: right;">Foto 8A</p>

<p style="text-align: right;">Foto 8C</p>	<p>En áreas donde hay falso cielo las lámparas fluorescentes e incandescentes suspendidas, en su mayoría estos artefactos se encuentran sin protección y con conexiones improvisadas Foto 8A. En las Salas de Operación y Sala de Recuperación las luminarias se encuentran empotradas y los tubos fluorescentes están protegidos Foto 8B. Los tubos fluorescentes sin protección y las lámparas que no están correctamente sujetadas pueden caerse y causar daño a las personas. El no poseer una correcta instalación, provocará que este artefacto quede inoperativo además de poder causar un corto circuito.</p> <p>Bajo Riesgo para la Vida Mediano Riesgo de Pérdida Funcional Alto Riesgo de Pérdida del Bien</p>

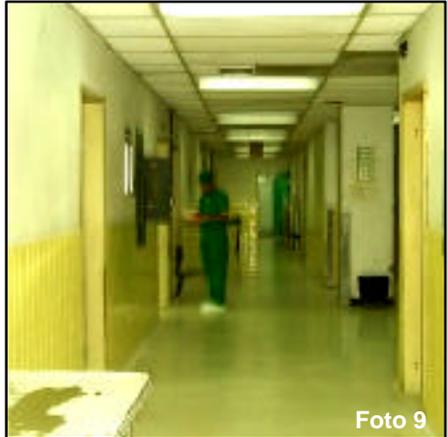
<p style="text-align: right;">Foto 9</p>	<p>Todo el servicio presenta enchape cerámico, de 10 x 10 cm. En el caso de circulaciones a media altura Foto 9 y en áreas de procedimientos de piso a techo. Como consecuencia de un sismo es posible que las paredes del edificio sufran deformaciones y esto provocara el desprendimiento de algunas piezas, causando obstrucción del paso, posible daño a las personas y equipos. Dicho desprendimiento puede ocasionar confusión y pánico en las personas.</p> <p>Bajo Riesgo para la Vida Mediano Riesgo de Pérdida Funcional Mediano Riesgo de Pérdida del Bien</p>
7

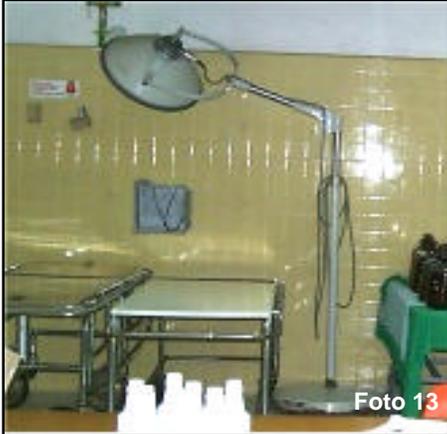
<p>Foto 13</p>	<p>El servicio cuenta con cuatro lámparas portátiles, éstas se encuentran ubicadas en las salas y algunas veces en el área de camillas frente a la estación de enfermería Foto 13 . Por la falta de elementos de sujeción o frenos en las ruedas estas pueden sufrir desplazamiento, volteo, caída, choque contra otro elementos, desconexión, ocasionar daño a personas, obstruir el paso, daño interno y/o roturas.</p> <p>Mediano Riesgo para la Vida Alto Riesgo de Pérdida Funcional Alto Riesgo de Pérdida del Bien</p>
11B	11C					
<p>5. Equipos de Aire Acondicionado</p>

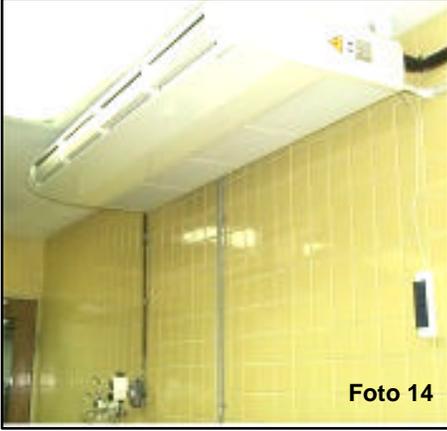
<p>Foto 14</p>	<p>Debido a que el sistema de Aire Acondicionado central se encuentra inoperativo, se instalo en cada sala Equipos de Aire Acondicionado individuales. Actualmente hay dos equipos por cada una de ellas, de los cuales solo están en funcionamiento los de sistema de Split Foto 14 . Estos equipos fueron instalados mediante conexiones expuestas y cuentan con un sistema de sujeción hacia la losa. Por falla del sistema de soporte estos elementos pueden caer , quedando inoperativos y ocasionando daño a las personas y equipos.</p> <p>Alto Riesgo para la Vida Bajo Riesgo de Pérdida Funcional Alto Riesgo de Pérdida del Bien</p>

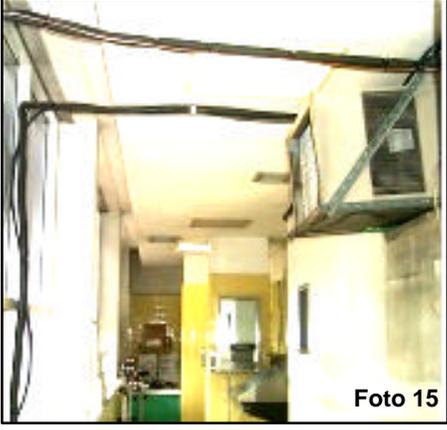
<p>Foto 15</p>	<p>Los equipos de Aire Acondicionado inoperativos están ubicados hacia los pasillos internos, con un sistema inadecuado de sujeción). Estos aparatos no están cumpliendo ningún uso funcional y están ocasionando un peligro para las personas, la caída de ellos puede herir a personas y obstruir las circulaciones Foto 15 .</p> <p>Mediano Riesgo para la Vida Mediano Riesgo de Pérdida Funcional Bajo Riesgo de Pérdida del Bien</p>
8A	8B					
9

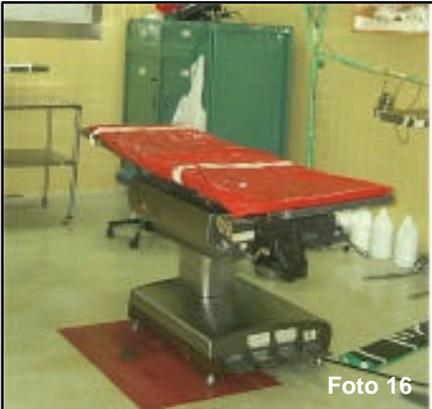
<p>Foto 16</p>	<p>Cada sala cuenta con una mesa, nueve de ellas se encuentran en buen estado de conservación y una en mal estado. Estas mesas no presentan ningún tipo de anclaje Foto 16 . El desplazamiento o deslizamiento, volteo o caída, puede ocasionar daño a personas, obstruir el paso y provocar que quede inoperativa dicha sala.</p> <p>Mediano Riesgo para la Vida Mediano Riesgo de Pérdida Funcional Mediano Riesgo de Pérdida del Bien</p>
8B						
<p>7. Muebles rodables</p> <table border="1" data-bbox="245 1270 344 1365"> <tr> <td>11B</td> <td>11C</td> </tr> <tr> <td></td> <td></td> </tr> </table>	11B	11C

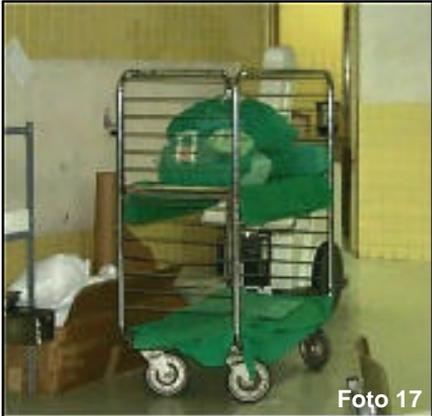
<p>Foto 17</p>	<p>Carritos Foto17 y mesas rodables, al no poseer dispositivos para inmovilizar sus ruedas o estar apoyados sobre paredes pueden sufrir desplazamiento y causar obstrucción de la circulación, daño a personas y equipos y perder su contenido.</p> <p>Bajo Riesgo para la Vida Mediano Riesgo de Pérdida Funcional Mediano Riesgo de Pérdida del Bien</p>

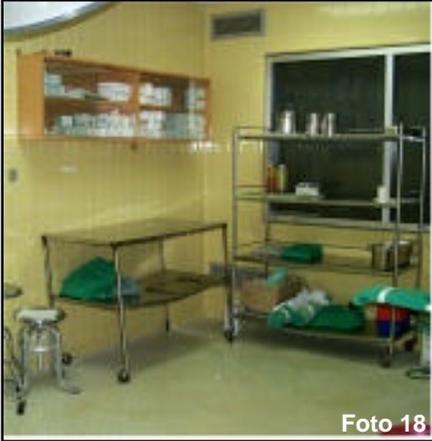
<p>Foto 18</p>	<p>Los estantes, mesas y demás muebles Foto18 sin sistemas de sujeción seguros presentan una gran facilidad de desplazamiento y caída, ocasionando la pérdida del contenido almacenado y obstrucción de la circulación.</p> <p>Las repisas y otros elementos suspendidos pueden caer ocasionando daño a personas y/o equipos. El contenido almacenado sin un sistema de soporte interno puede volcarse.</p> <p>Mediano Riesgo para la Vida Mediano Riesgo de Pérdida Funcional Mediano Riesgo de Pérdida del Bien</p>
11B	11C					
11E	12A

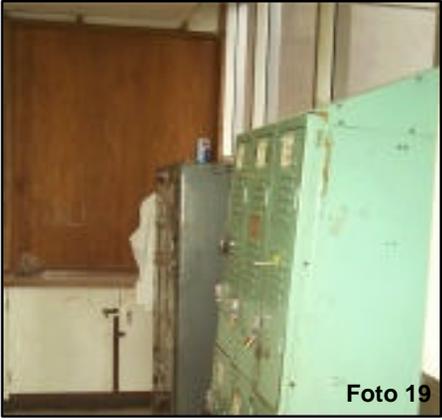
<p style="text-align: right;">Foto 19</p>	<p>Lockers, muebles y elementos pesados, sin sistemas de sujeción, ubicados en zonas de circulación cercanos a áreas vidriadas son elementos peligrosos para las personas Foto 19. Estos elementos pueden sufrir desplazamiento o caída y como consecuencia causar daño a personas y/o equipos y obstruir la circulación.</p> <p>Alto Riesgo para la Vida Alto Riesgo de Pérdida Funcional Bajo Riesgo de Pérdida del bien.</p>
10	11B					
<p>10. Elementos obstruyendo circulaciones</p> <table border="1" data-bbox="245 1310 344 1402"> <tr> <td>10</td> <td>11B</td> </tr> <tr> <td>11E</td> <td></td> </tr> </table>	10	11B	11E

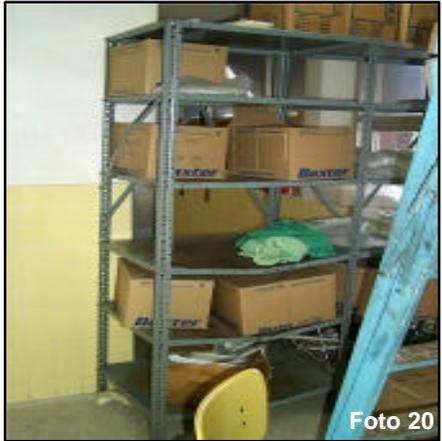
<p style="text-align: right;">Foto 20</p>	<p>Mobiliario separando ambientes y/o cerrando una circulación. Presentan gran facilidad de desplazamiento, pueden caer provocando: daño a las personas y la pérdida del contenido almacenado y obstrucción de la circulación Foto 20.</p> <p>Alto Riesgo para la Vida Alto Riesgo de Pérdida Funcional Alto Riesgo de Pérdida del Bien</p>

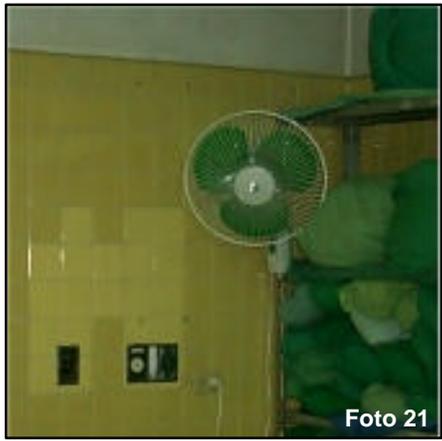
<p style="text-align: right;">Foto 21</p>	<p>Electrodomésticos, adornos y otros objetos que requieran de ser colgados y no estén asegurados correctamente al elemento de soporte pueden caer ocasionando daño a personas o equipos y sufrir daños o quedar inoperativos. Foto 21.</p> <p>Mediano Riesgo para la Vida Bajo Riesgo de Pérdida Funcional Alto Riesgo de Pérdida del Bien</p>
8A

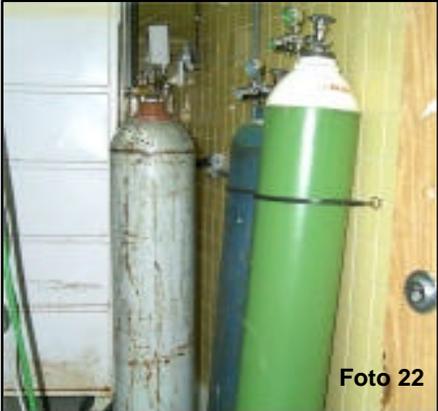
<p>Foto 22</p>	<p>En las salas se encontraron cilindros de Oxígeno soportados por una banda en la parte superior Foto 22, este elemento no es suficiente para impedir la caída de ellos.</p> <p>Estos cilindros por caída pueden liberar su contenido a altas presiones y constituir un riesgo potencial de incendio y amenaza para el hospital, del mismo modo lastimar a personas, dañar equipos y obstruir la circulación.</p> <p>Alto Riesgo para la Vida Alto Riesgo de Pérdida Funcional Alto Riesgo de Pérdida del Bien</p>
12C						
<p>13. Almacenamiento de cilindros de oxígeno</p> <table border="1" data-bbox="245 1297 342 1381"> <tr> <td>12C</td> <td>10</td> </tr> <tr> <td></td> <td></td> </tr> </table>	12C	10

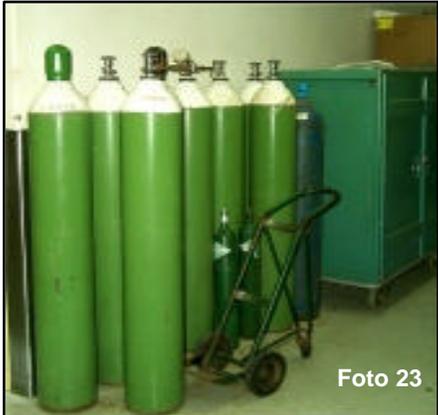
<p>Foto 23</p>	<p>Los cilindros de reserva en este servicio se encuentran ubicados en el pasillo, no poseen sistema de sujeción y en su mayoría se encuentran sin el capuchón de seguridad Foto 23.</p> <p>Estos cilindros por caída pueden liberar su contenido a altas presiones y constituir un riesgo potencial de incendio y amenaza para el hospital y las personas.</p> <p>Alto Riesgo para la Vida Alto Riesgo de Pérdida Funcional Alto Riesgo de Pérdida</p>

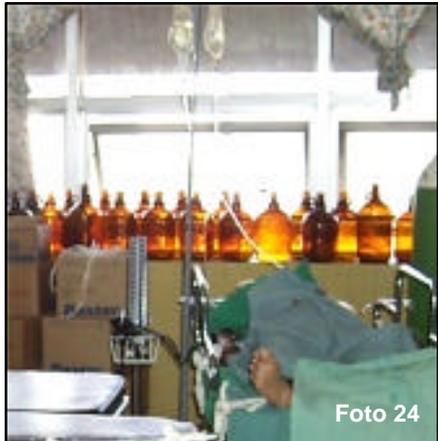
<p>Foto 24</p>	<p>En el área de recuperación se encontraron recipientes de vidrio ubicados cercanos a las ventanas, sobre los pacientes Foto 24.</p> <p>Estos son una gran amenaza principalmente para los pacientes debido el estado en el que se encuentran en esta área.</p> <p>Alto Riesgo para la Vida Alto Riesgo de Pérdida Funcional Alto Riesgo de Pérdida del Bien</p>
9
