# Crónicas de **DÉSASTRES**

**Terremoto de Cariaco, Venezuela  
Julio, 1997**

Ing. Angel Rangel Sánchez

**ORGANIZACIÓN PANAMERICANA DE LA SALUD**

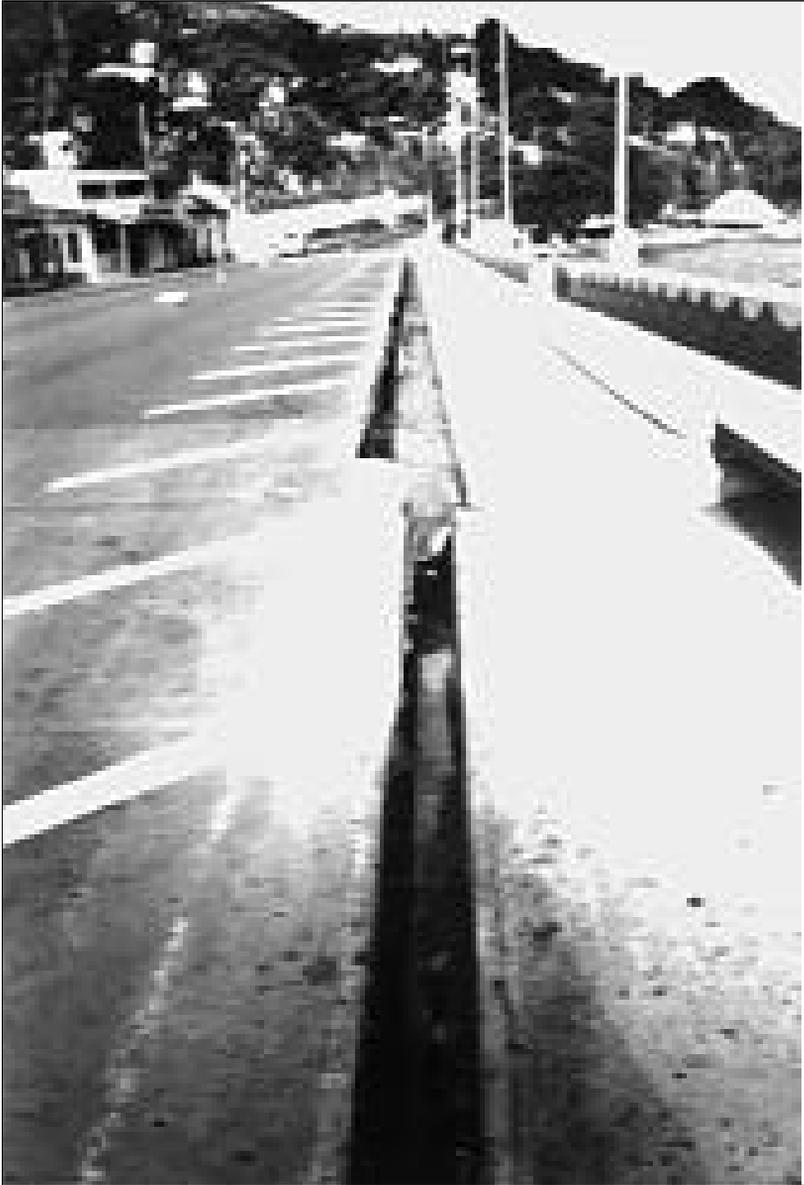
Daño en la vialidad, Cariaco.

Aún cuando no se registraron mayores deslizamientos, se presentaron diversos derrumbes en tramos de carreteras, desplazamiento cosísmico a nivel de la carpeta asfáltica y ruptura de elementos de vialidad.

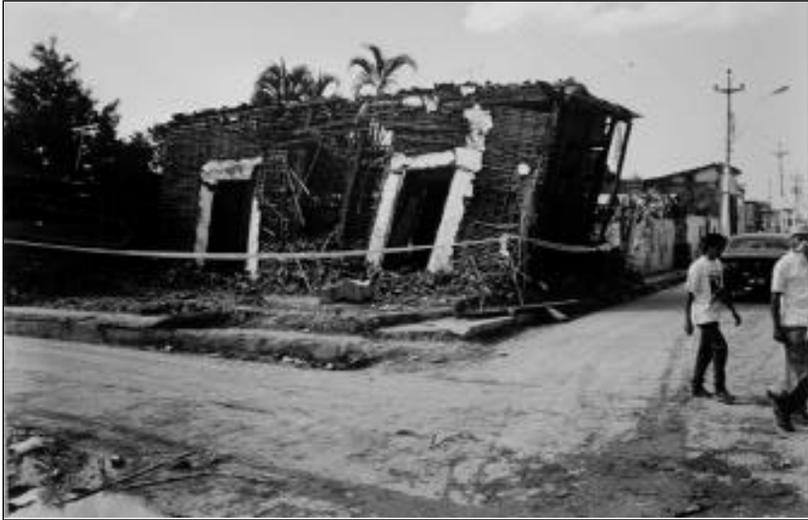
Vivienda destruída, Cariaco.

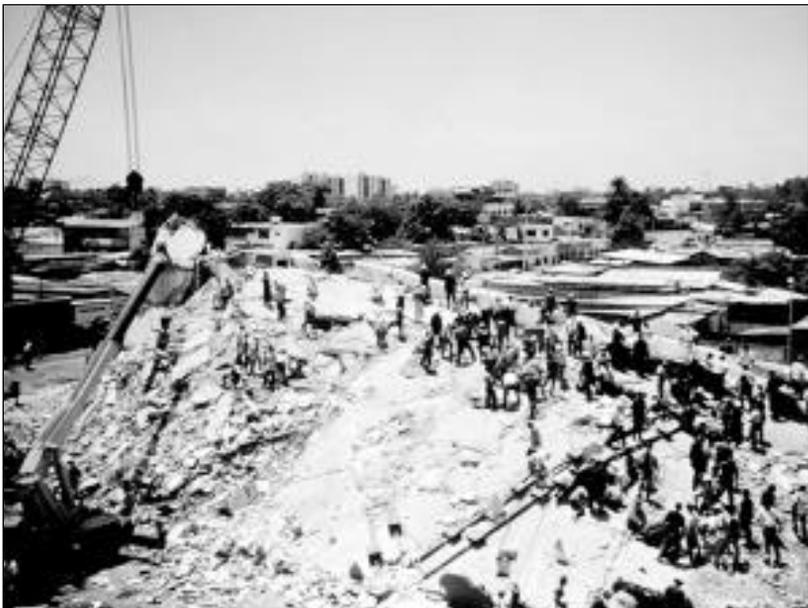
Edificio Residencial Miramar - Cumaná. Remoción de escombros.

El mayor número de muertes ocurrió en dos construcciones: el edificio de uso residencial y de oficinas "Residencias Miramar" de siete pisos en Cumaná y la escuela "Raimundo Martínez Centeno" de Cariaco. Asimismo, fueron considerables los daños en diversas instalaciones públicas y privadas de la zona del muelle de Cariaco, San Antonio del Golfo, Nueva Colombia, Chiguana, Río Casanay, Casanay, Yaguaraparo y el Pilar.

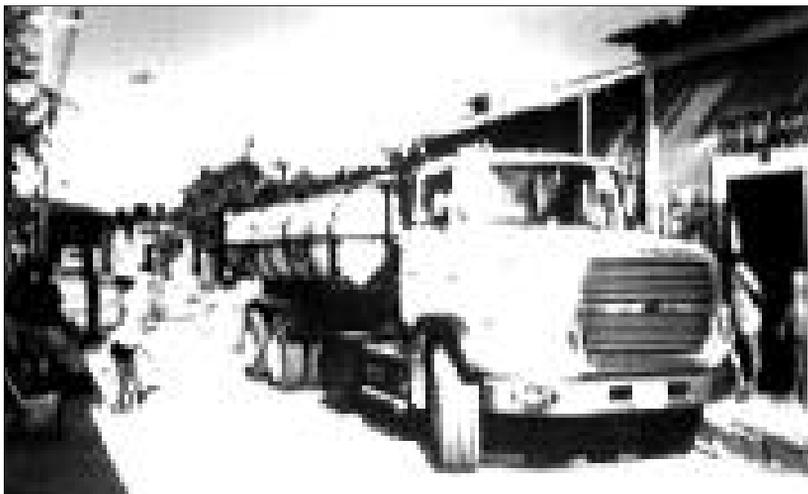
ducción y distribución interna en la ciudad, debido fundamentalmente a quiebres de tuberías, rupturas de válvulas y fallas en alimentadores principales. No se registraron averías en los tanques de almacenamiento y sistemas de captación, debido principalmente a que no se produjeron grandes deslizamientos de tierra, aunque si se presentaron algunos derrumbes y caídas de piedras en ciertos sectores.

La paralización de la red del servicio de suministro de agua fue total. Fue necesario acondicionar un programa de abastecimiento por medio de camiones cisterna y la apertura de dos centros de abastecimiento de agua adicionales al que existe en la zona de El Cardón. Aun cuando no se contabilizaron los daños por kilómetros de tubería, se constató que se realizaron 480 reparaciones por parte de contratistas privados, coordinados y supervisados por la empresa operadora del servicio, Hidrocaribe.

Suministro de agua

Junto con los trabajos de rehabilitación de la red de distribución, se comenzaron trabajos de rehabilitación de acueductos y cloacas. La evaluación de daños realizada por el personal técnico de Hidrocaribe y por profesionales independientes sirvió de base para la programación de estos trabajos.

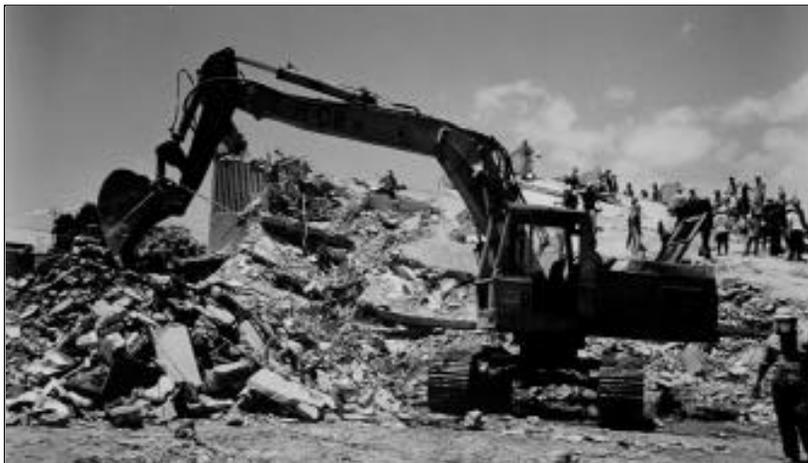
Edificio destruido en Cumaná.

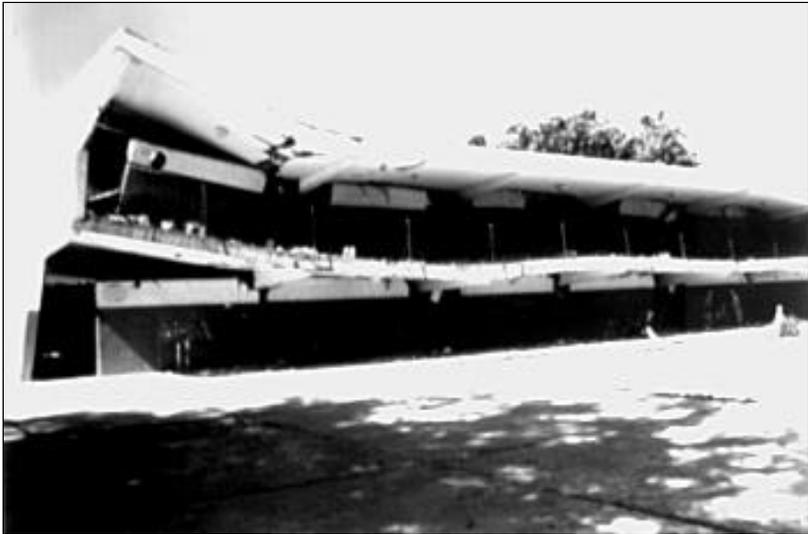
Escuela Valentín Valiente, de Cariaco destruída.

El liceo "Raimundo Martínez" y la escuela "Valentín Valiente", construcciones de concreto armado, sufrieron el colapso de pisos y módulos completos (losas de piso y techo), así como deformaciones permanentes en las losas, fallas en las vigas principales y trituramiento del concreto en columnas. Un grupo de ingenieros especialistas que inspeccionó los establecimientos después del sismo tomaron en consideración la forma de los edificios, detalles de construcción en la mezcla del concreto, armado de vigas, presencia de plantas libres, efectos de columna corta y definiciones de diseño estructural.
