# MURO DE CONTENCION EN LA QUEBRADA DEL RIO COPAN

# RIO COPAN Y PUENTE COPAN

# PROTECCION DE LAS SEPULTURAS MAYAS CONTRA EROSION DEL RIO COPAN

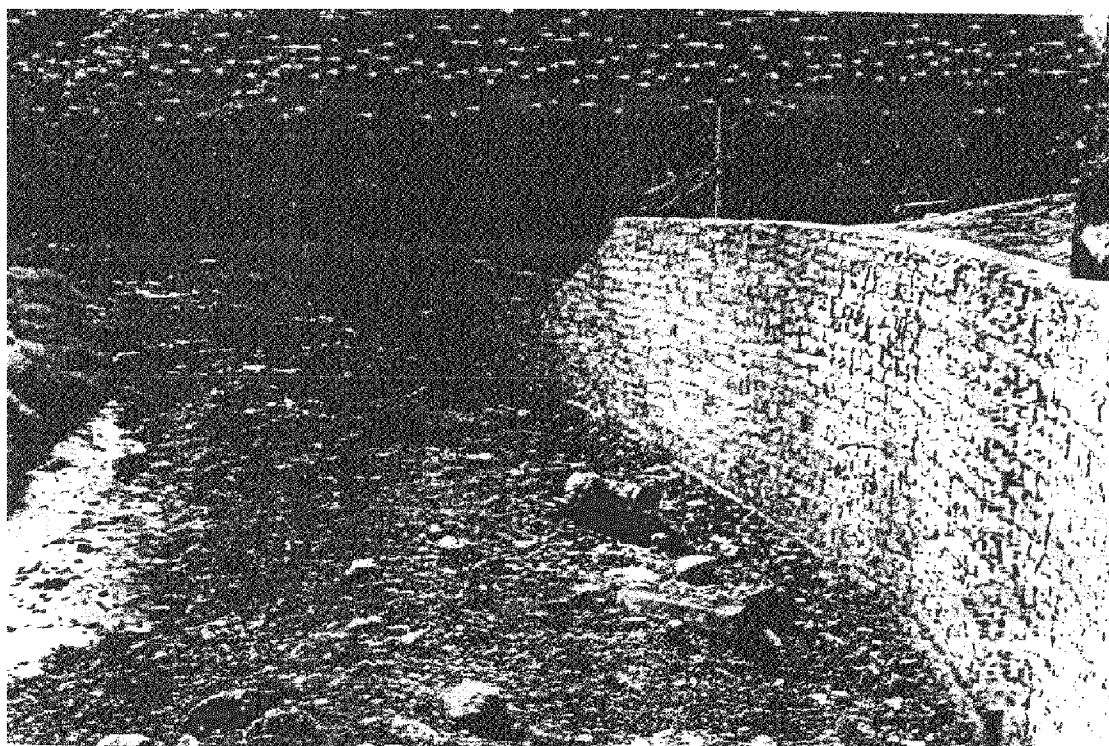
25. 4. 1999

ESTA EN CURVA A LADO DE FUERA.

NO SE PUEDE VER LA BASE DEL MURO PERO SI LA  
BASE TIENE POCA PROFUNDIDAD ENTERRADA,  
ES POSIBLE QUE SE CAIGA, CUANDO OCURRA LA  
CRECIDA GRANDE.

RAZON: EN UN TRAMO AL LADO FUERA DE CURVA,  
GENERA  
REMOLINO, CORRIENTE ESPIRAL.  
CORRIENTE DESORDENADA,  
CORRIENTE ASCENDENTE,  
CORRIENTE DESCENDENTE,  
CORRIENTE DE ALTA VELOCIDAD.

UN POCO AGUAS ABAJO DEL MURO, HABIA UN VADO  
POR ALCANTARILLA QUE FUE ARRASTRADO POR EL  
PASO DEL MITCH.
