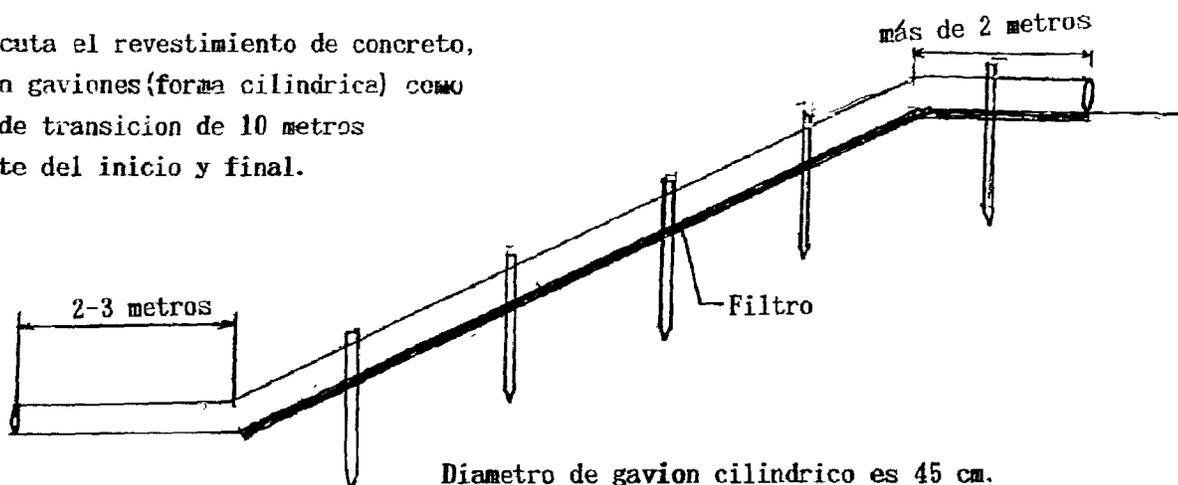
EJEMPLO DE TRANSICION POR GAVIONES EN JAPON

Si se ejecuta el revestimiento de concreto, se colocan gaviones (forma cilindrica) como un tramo de transicion de 10 metros en la parte del inicio y final.

Diametro de gavion cilindrico es 45 cm.
Diametro de malla es 3.2 mm.
Tamano de malla es 10 cm.
Tamano de estaca es 7 cm de diametro
y 2 metros de longitud.

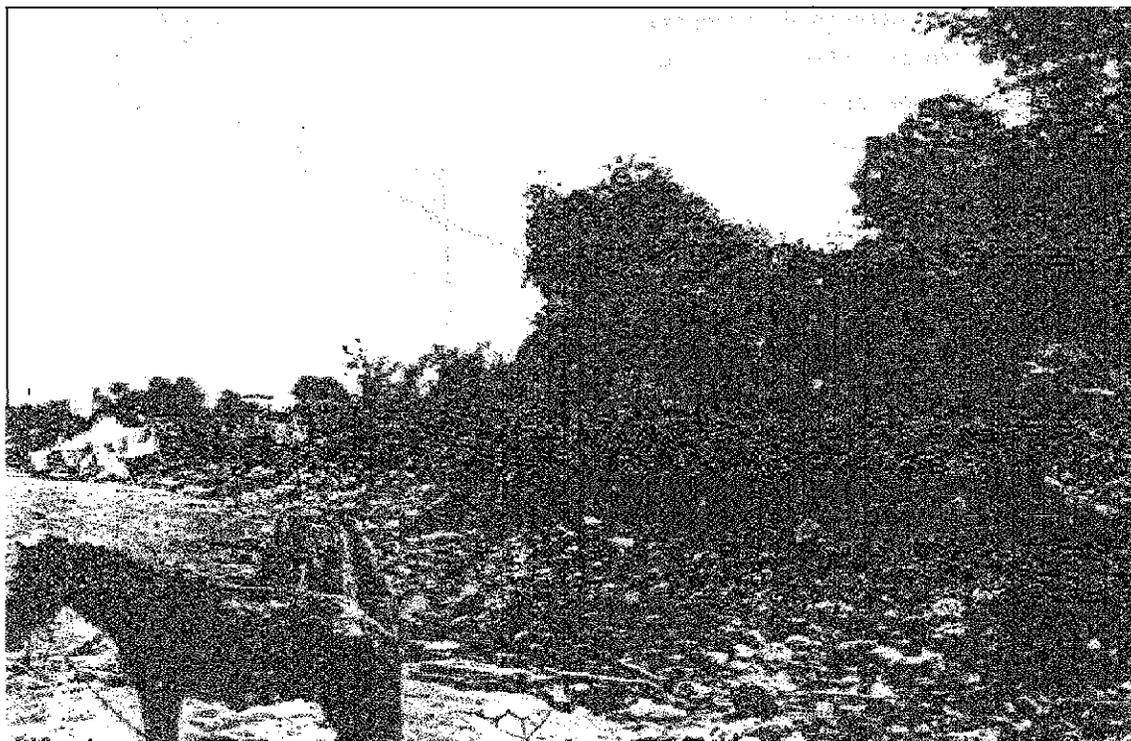
LA CASA SE CAYO, POR LA ROTURA DEL BORDO EN LA
MARGEN DERECHA QUE NO LLEVA EL REVESTIMIENTO.
LA VISTA HACIA AGUAS ABAJO.
