5-5) Ejemplo de Daño en Acabados de Interiores y Exteriores

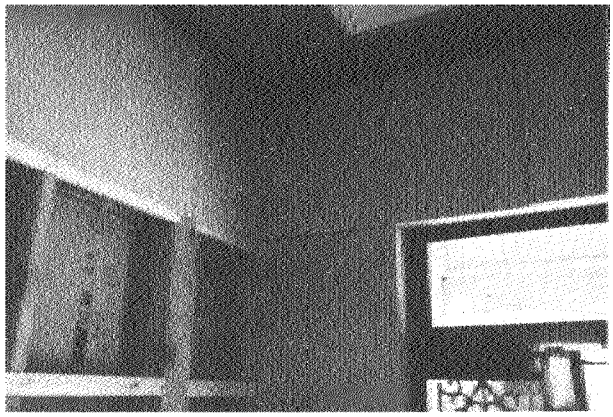
Fotografía 1. *Casa habitación en proceso de construcción. Las cabezas de los clavos penetran en los paneles de triplays (sismo de la parte central del mar del Japón).*

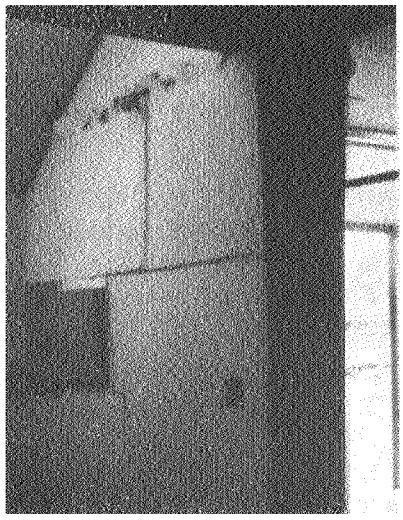
Fotografía 2. *Desprendimiento de los materiales de acabados de los elementos estructurales. Se nota extensión de desprendimiento y rompimiento de los paneles de triplays (sismo de la parte central del mar del Japón).*

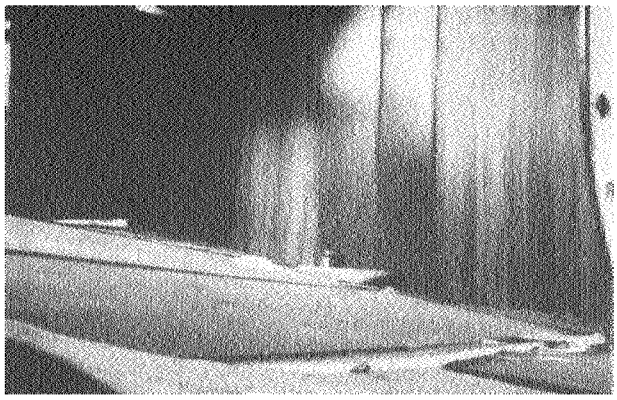
Fotografía 3. *Desprendimiento y desplome de gran cantidad de paneles de triplays.*
