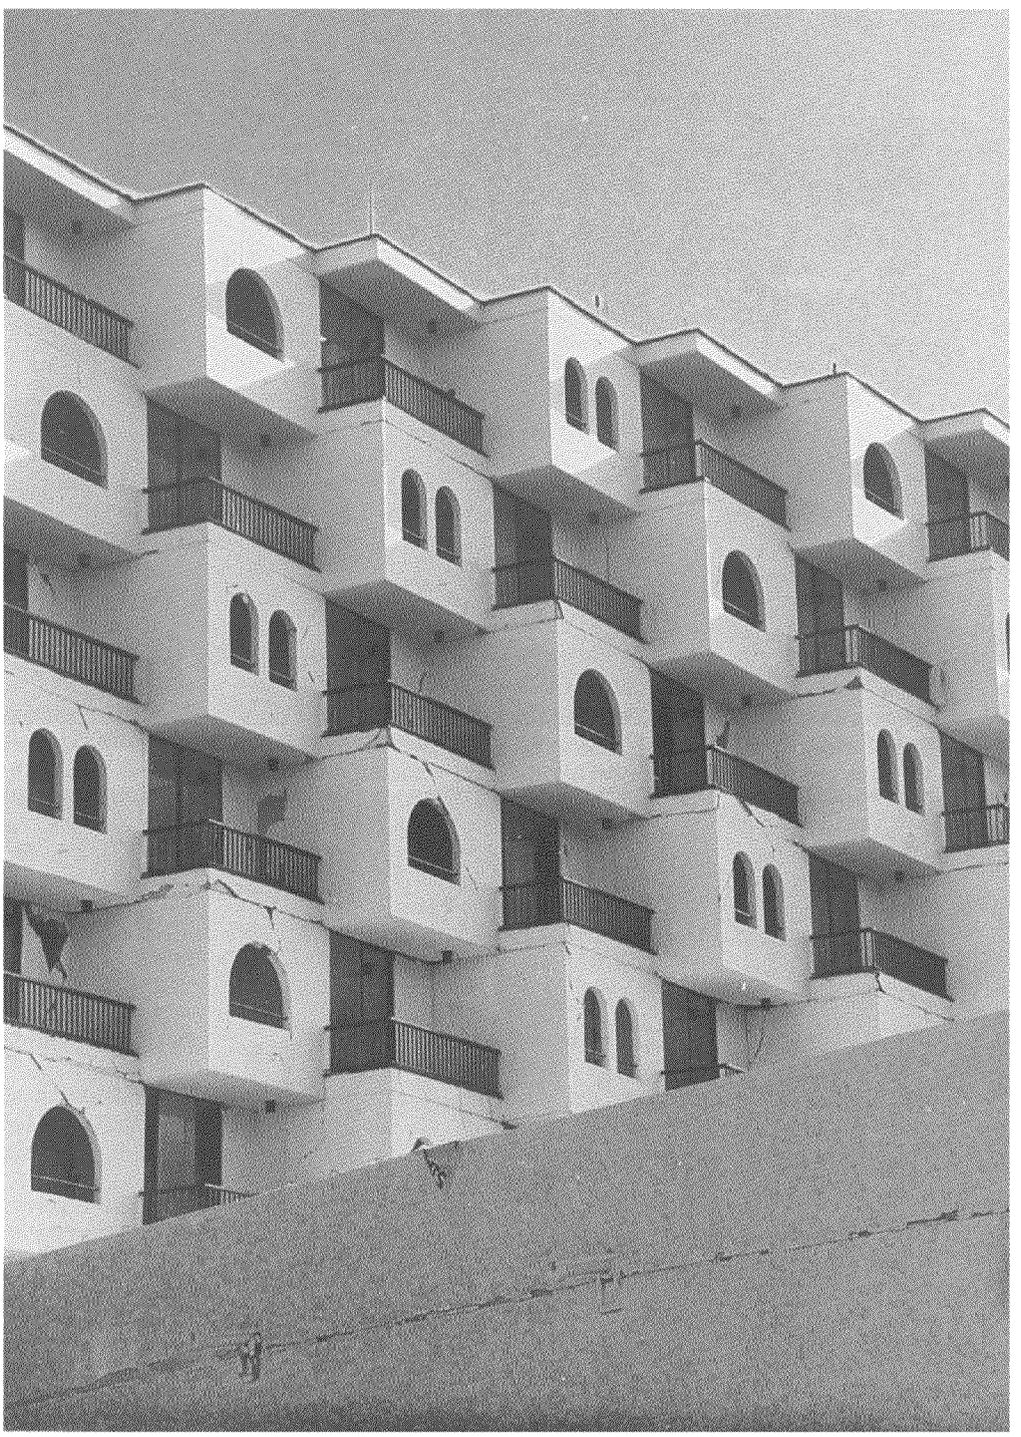
Foto 55.- Agrietamiento diagonal por cortante en muros de mampostería y agrietamiento horizontal en juntas horizontales de concreto en los balcones de la fachada principal [1].

Photo 55.- Diagonal shear cracking in masonry walls and horizontal cracking in horizontal construction joints in the balconies of the main facade [1].
