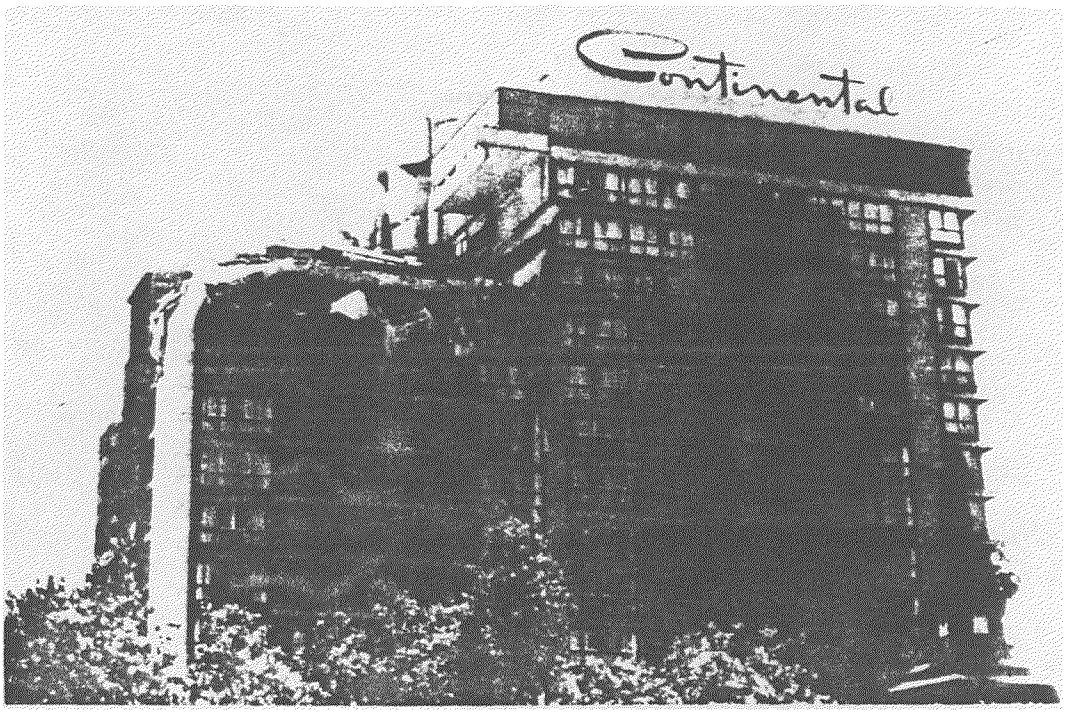
Foto 10.- Efecto de Colindancia producido en los pisos superiores del Hotel Continental en Ciudad de México en el año 1985,lo que ocasionó el derrumbe de los últimos 4 pisos con un saldo elevado de victimas. (foto Salvatierra)

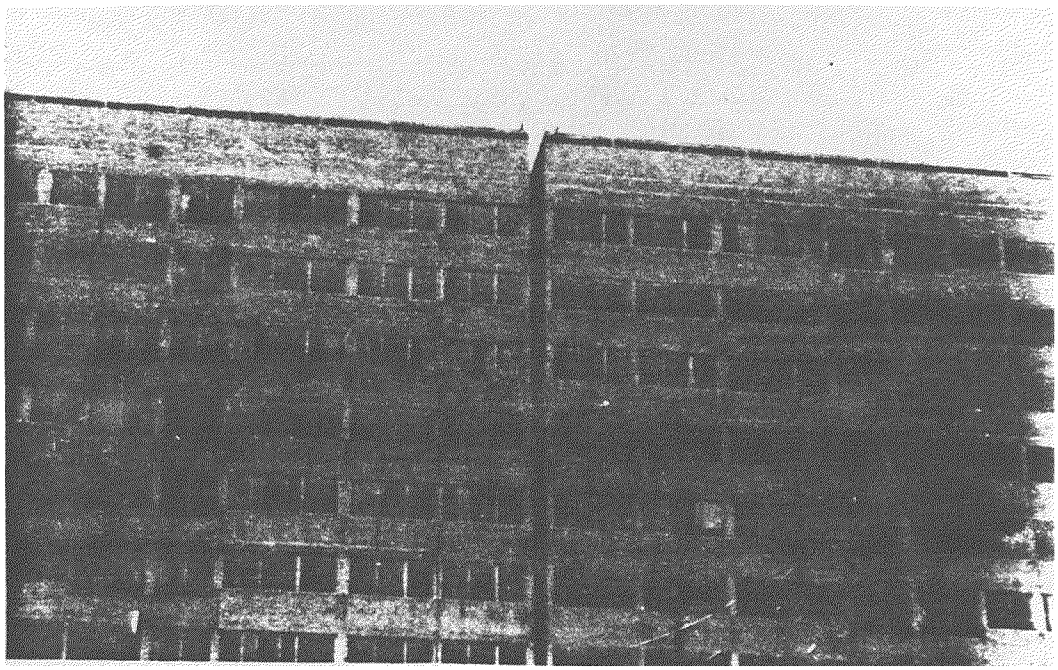
Foto 11.- Edificación de 12 pisos construída mediante el uso de muros de corte o pantallas y losas de concreto armado con un gran desplazamiento horizontal debido al efecto de Colindancia originado por la esbeltez de la edificación. (foto Salvatierra)
