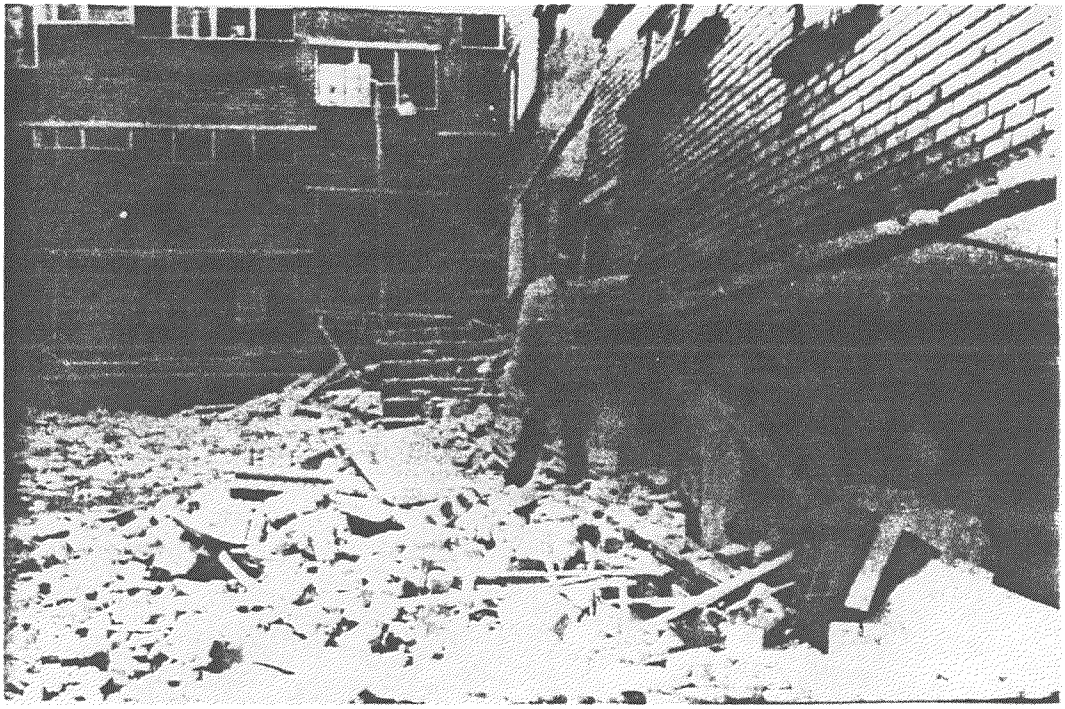
Foto 16.- Colapso en planta baja de una edificación de 4 pisos ocurrida durante el terremoto de Popayán en 1983, debido al efecto de planta baja libre originado por la fachada abierta contínua ya la falta de confinamiento de las columnas en P. B. (foto Salvatierra)

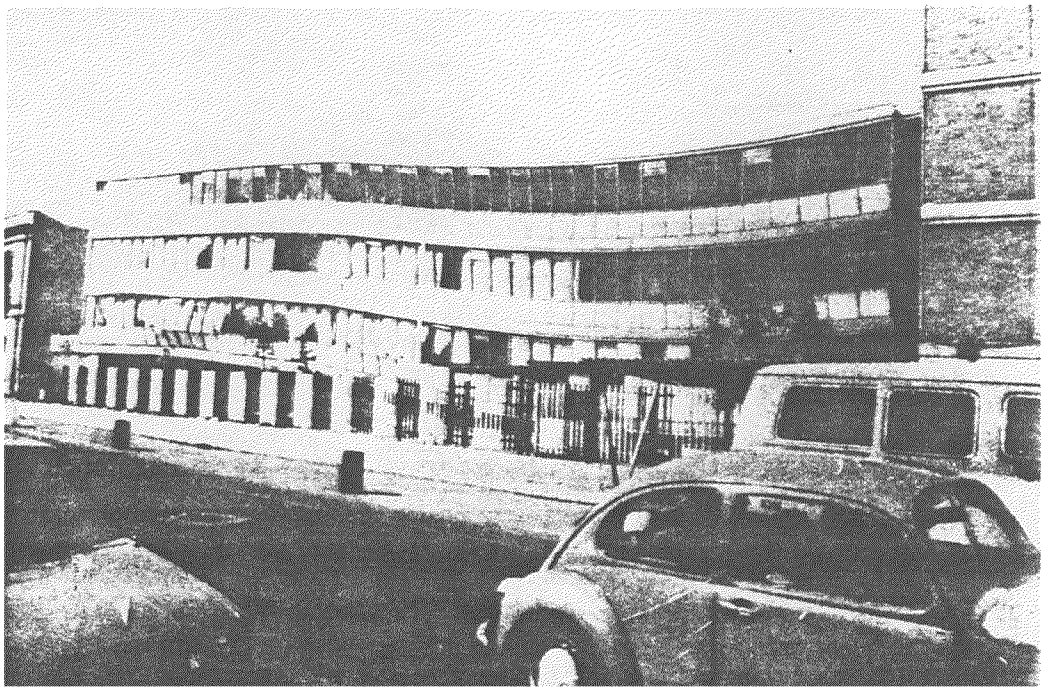
Foto 17.- Colapso total de la planta baja de una edificación escolar ocurrida durante el terremoto de San Salvador debido al efecto de planta baja libre que ocasionó la explosión de las columnas. (foto Salvatierra)
