# **PROYECTOS TIPO Y EXPERIENCIAS LOCALES EN VIVIENDAS DE BAJO COSTO**

## **ALCALDIA DE MANAGUA NICARAGUA**

#### **IV. DAÑOS PRODUCIDOS EN LOS SISTEMAS CONSTRUCTIVOS UTILIZADOS ANTES DEL TERREMOTO DE 1972**

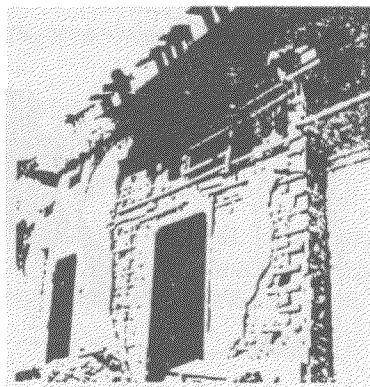
Es un sistema con propiedad elástica por hacer uso de madera, con la deficiencia de tener un inadecuado relleno o enchido, de ahí que no resistió las fuerzas laterales intensas, lo que provocó el desplazamiento del enchido y el colapso de la construcción. Sus principales fallas se debieron a:

DESPLAZAMIENTO DEL ENCHIDO EN LAS VIVIENDAS DE TAQUEZAL

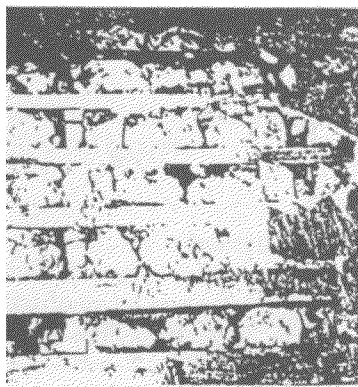
EL TAQUEZAL EN LA CONSTRUCCION FUE  
USADA EN LA MAYORIA DE LAS CASAS
