FALLAS EN LOS MUROS DE CARGAS
VIVIENDA DE BAJO COSTO

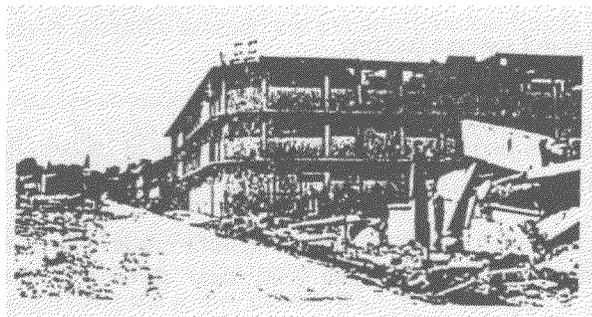
COLAPSO TOTAL DE CONSTRUCCIONES DE VIVIENDAS

Falta de trabajo conjunto de vigas y columnas, debido principalmente a las deficiencia en las uniones y anclajes y la mala disposición de los estribos en las vigas y columnas.

Falta de unión entre las diferentes paredes de la construcción.

Agrietamiento en las paredes de mampostería con ciertos casos de desprendimiento de los elementos.

Trasmisión inadecuada de las fuerzas sísmicas.

Deterioro del sistema constructivo producto de las remodelaciones individuales.

Cabe destacar que las viviendas que sufrieron mayores daños fueron las que, producto de las remodelaciones individuales, habían debilitado el sistema estructural demoliendo paredes que conformaban el sistema resistente.
