## INFRAESTRUCTURAS AFECTADAS DURANTE EL CICLÓN GEORGE

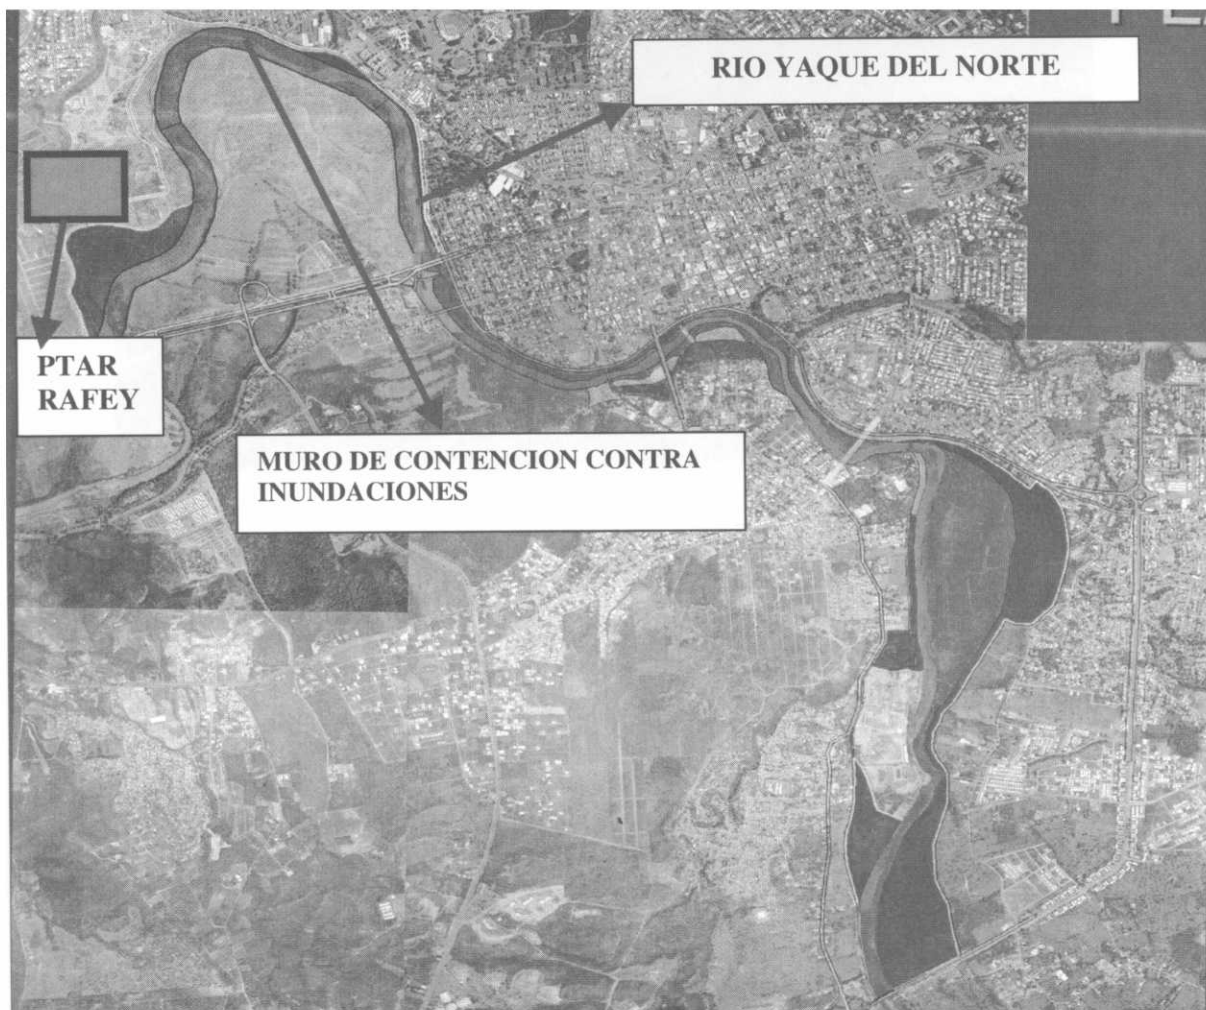
### 15. CONTROL DE INUNDACIONES RIO YAQUE DEL NORTE EN SU PASO POR LA CIUDAD DE SANTIAGO

A principios de año el Instituto Dominicano de recursos Hidráulicos inicio el proceso de colocación de un muro de contención en el río Yaque del Norte. Este se inicia en la toma de obra del canal hasta 100 mts después de la cárcel de Rafeý.

A partir del by pass de la planta de Rafeý ( tubería de desfogue) se colocó el muro a ambos lados del río, que según informaciones suministradas por el INDRHI serviría para proteger el sector y la cárcel de Rafeý ante inundaciones.
