4.3.2 Daños en edificación de vivienda

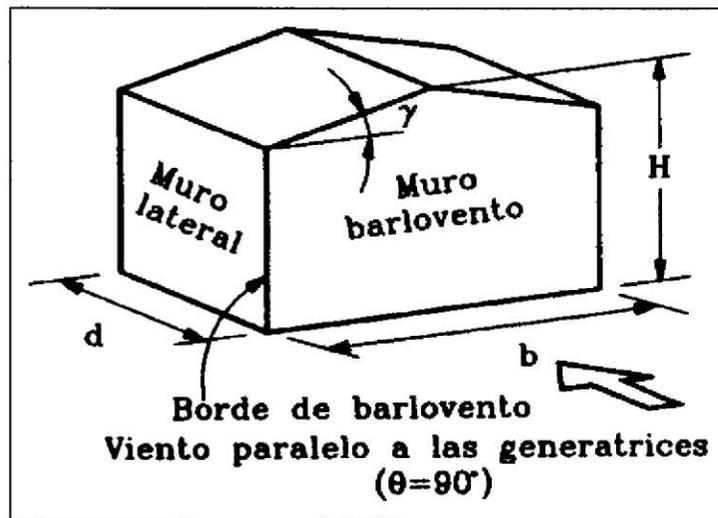
Figura 4.10 *Definición de parámetros de los techos de vivienda de planta cerrada*

De la observación del comportamiento de este tipo de vivienda en la zona de influencia del meteoro, se pudo identificar que dentro de las viviendas con techumbre a base de palma, de cartón enchapopotado o de la combinación de ambos, apoyados en estructuras reticulares de madera, algunas presentaban daño y otras no, estando todas localizadas en la misma zona. Esto se pudo asociar con el ángulo que forma el techo con el plano horizontal, o bien con el ángulo que forman las dos cubiertas del techo en la cumbre (fig. 4.10)

Se observó que a mayor valor del ángulo del techo respecto al plano horizontal (γ), el nivel de daño disminuía. Parte de esta aseveración coincide con los valores propuestos en el Manual de Obras Civiles de la CFE (MOCCFE, 1993) para los coeficientes de presión exterior en techos de construcciones con plantas rectangulares cerradas. Así, a mayor valor del ángulo γ , los valores de los coeficientes, originalmente de succión, se reducen en la cara de barlovento; hasta que para ángulos superiores a 35° o 45°, los valores de los coeficientes en la cara de barlovento son de presión, manteniéndose de succión en sotavento. Esto puede
