# **INFORME PROYECTO MIZAV IDENTIFICACIÓN Y EL ESTABLECIMIENTO DE ZONAS DE ALTA VULNERABILIDAD A DESLIZAMIENTOS E INUNDACIONES**

**Leonidas Rivera A., MSc  
Facultad de Ing. Civil-Universidad Tecnológica de Panamá**

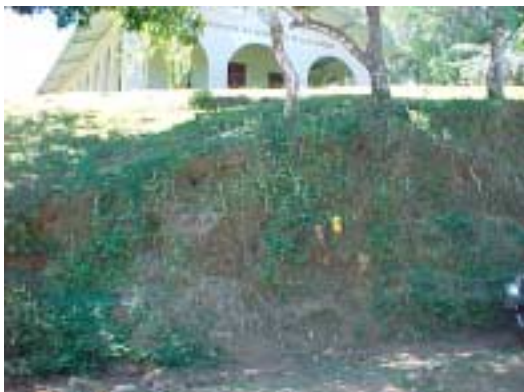
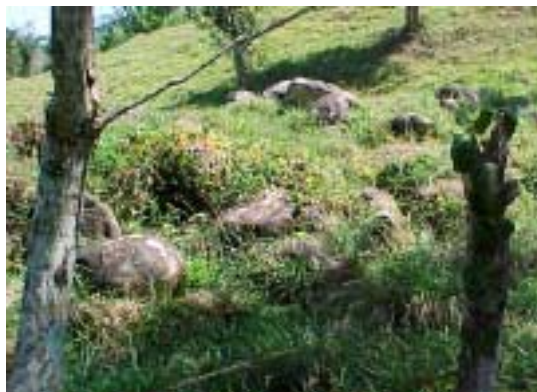
FOTOS 1 y 2. Perfil de suelo característico del área y “boulders” de rocas intrusivas en la cuenca media del Río Chiriquí Viejo (R. Valdés, 2/2001).

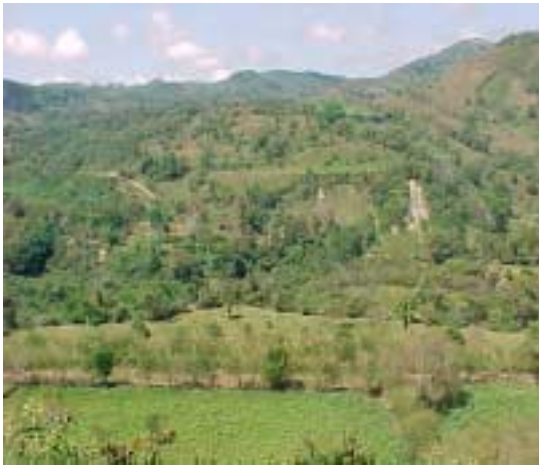
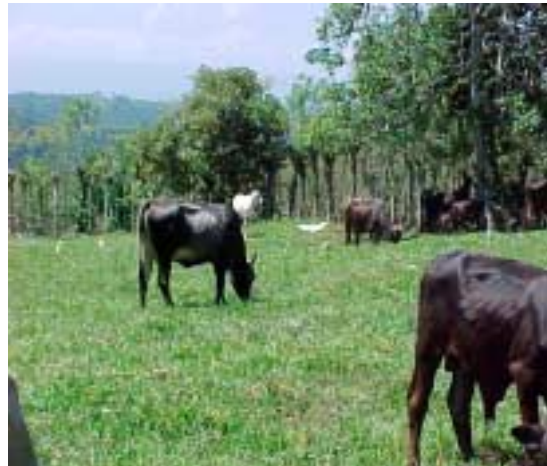
FOTOS 7 y 8. Usos de suelo actuales dentro de la cuenca media (L. Rivera, 2/2001).
